R.G.E. 798/2021

PERIZIA PER ESECUZIONE IMMOBILIARE

Il bene pignorato si trova a Torino in Lungo Dora Napoli 6, interno 7 e consiste in un fabbricato di civile abitazione elevato a tre piani fuori terra, oltre a un piano interrato, così composto:

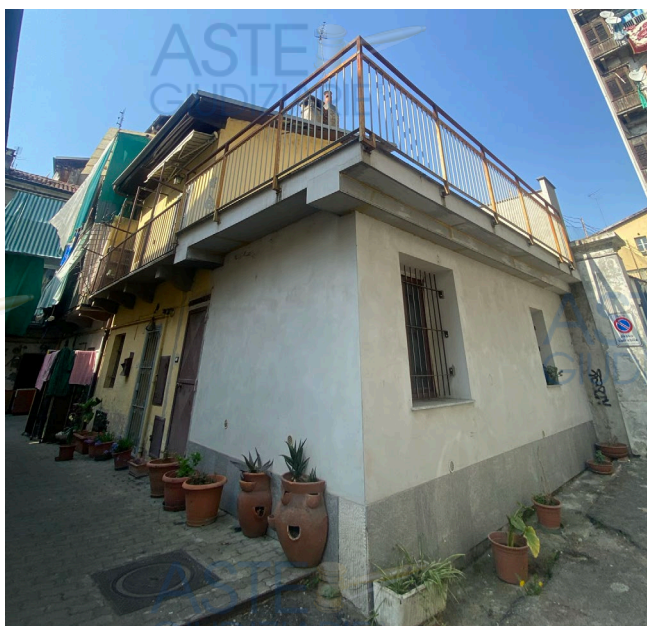
Tramite due portoncini pedonali si ha accesso al piano terreno in cui si trovano la cucina, una camera da letto, bagno e ripostiglio. Una scala interna a

una rampa conduce al piano interrato adibito a cantina e dotato di una finestra, servizio igienico e di cucina. Dalla zona giorno al piano terreno un'altra rampa di scale conduce al piano primo, in cui si trova un vano di circa 16 mq, un balcone e un ampio terrazzo (costruito nel 2017 sulla copertura della camera da letto al piano inferiore).
