**TRIBUNALE ORDINARIO -
TORINO**

802/2024

CONSULENZA ESTIMATIVA GIUDIZIARIA

Alloggio 1° piano, VIA FORLÌ 146, QUARTIERE LUCENTO

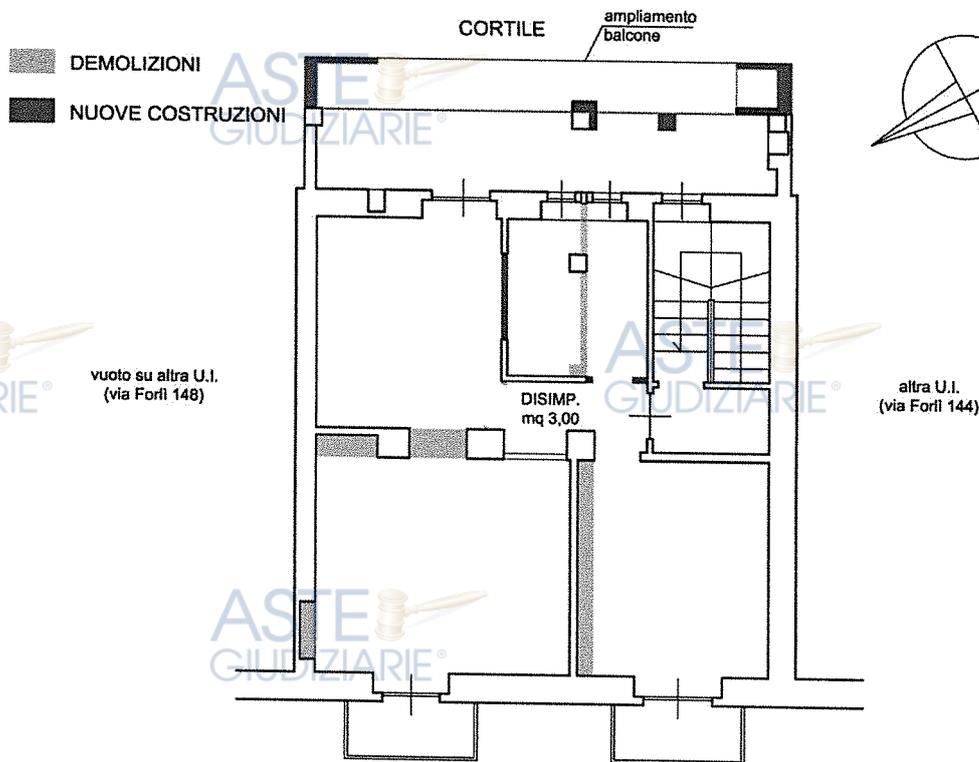
Sono state rilevate alcune **differmità** riguardanti l'alloggio al primo piano (Allegato 17) rispetto all'ultimo progetto autorizzato per modifiche interne, L. E. n. 2966 del 11-12-1957 prot. 1957 1 20426 del 24-09-1957 (allegato 13) e rispetto alla L. E. n. 3058 del 22-10-1963 prot. 1963 1 30248 del 09-07-1963 che aveva concesso la sopraelevazione di un piano con introduzione della scala (allegato 14) e più dettagliatamente:

-**modifiche interne** nella distribuzione dell'alloggio ed eliminazione dell'antibagno obbligatorio ai sensi dell'art. 77. 3.3 del Regolamento Edilizio di Torino;

-ampliamento del balcone con maggiore aggetto di circa 1 mt;

-diverse **modifiche strutturali** sia internamente all'alloggio con parziale demolizione della muratura portante, sia nel balcone con l'aggiunta di un pilastro;

VIA FORLÌ
Planimetria delle difformità riscontrate rispetto ai progetti autorizzati

Le differmità sono regolarizzabili mediante:

Permesso di costruire in sanatoria ex art. 36 del DPR 380/2001.

- Ripristino antibagno tramite inserimento tramezzo e porta verso la cucina;
 - sanzione amministrativa: il doppio del costo di costruzione delle opere abusive calcolato con il computo metrico (ampliamento balcone);
 - diritti di segreteria PDC in sanatoria;
 - relazione di idoneità statica a firma di tecnico abilitato, per l'ampliamento del balcone e le difformità strutturali rilevate rispetto al progetto autorizzato.
 - spese tecniche oltre IVA e cassa prev per la presentazione della pratica di PDC in sanatoria;
- si indica una cifra a corpo pari a **euro 8.000;**

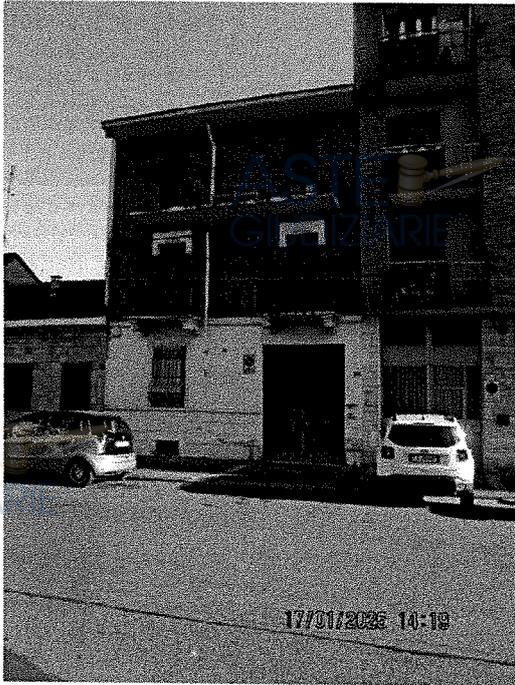
Da un punto di vista conservativo gli intonaci in facciata sono piuttosto degradati e sia i frontalini che gli intradossi delle solette dei balconi presentano distacco degli intonaci. Il tetto da quanto riferito dalla proprietà andrebbe totalmente rifatto ed è origine delle infiltrazioni che sono state osservate durante il sopralluogo al 2° piano. Internamente lo stabile è in pessimo stato conservativo per quanto riguarda gli intonaci e l'impianto elettrico non a norma.

Facciata del fabbricato su via Forlì

Pertanto complessivamente il fabbricato necessita di interventi di manutenzione straordinaria nelle parti comuni.

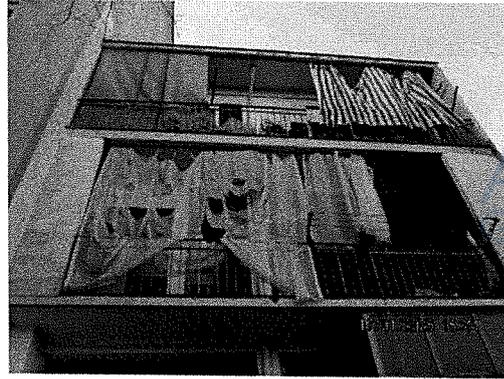
Facciata su cortile

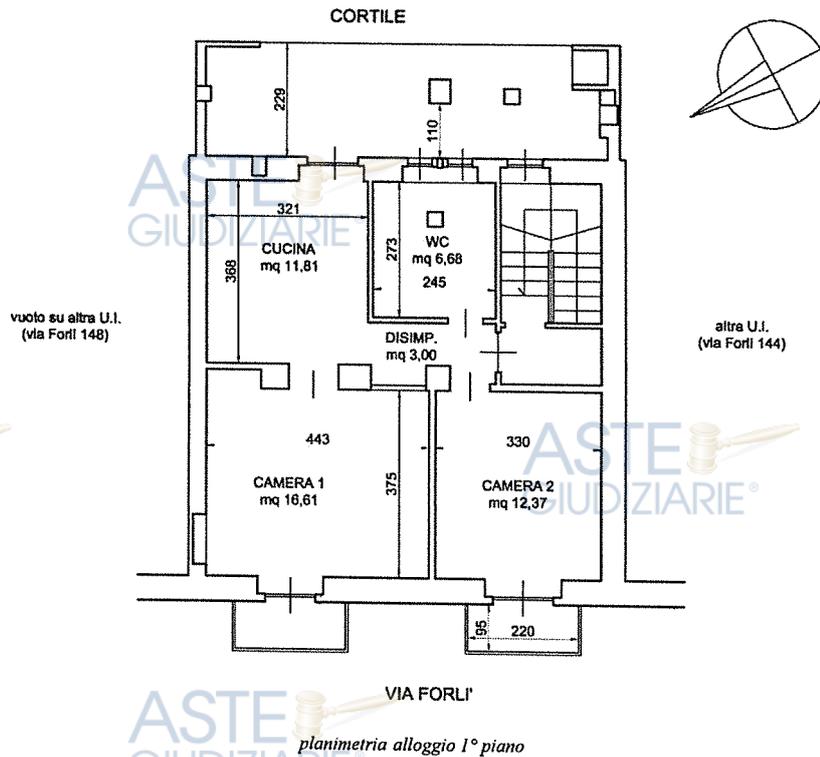
descrizione	consistenza		indice		commerciale
locali principali e accessori diretti	63,32	x	100 %	=	63,32
balconi	22,92	x	30 %	=	6,87
Totale:	59,48				70,19
					Arrot. mq 70,00

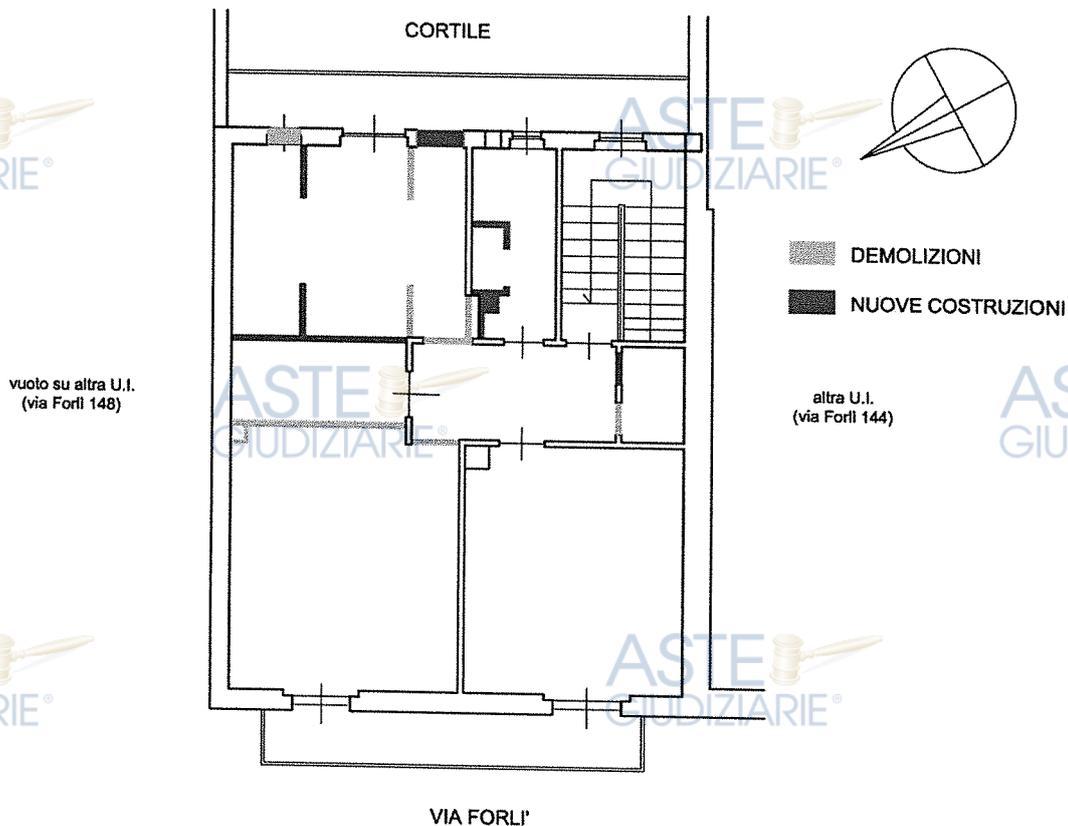
Sono state rilevate alcune **difformità** riguardanti l'alloggio al secondo piano (Allegato 18) rispetto all'ultimo progetto autorizzato, L. E. n. 3058 del 22-10-1963 prot. 1963 I 30248 del 09-07-1963 che aveva concesso la sopraelevazione di un piano con introduzione della scala (allegato 14) e più dettagliatamente:

- modifica della facciata verso cortile con spostamento della finestra del cucino;
- modifiche interne nella distribuzione dell'alloggio;

Planimetria 2 piano: difformità riscontrate rispetto all'ultimo progetto autorizzato

Le difformità sono regolarizzabili mediante: permesso in sanatoria art. 36 bis del DPR 380/2001. (ex art. 37 c.4),

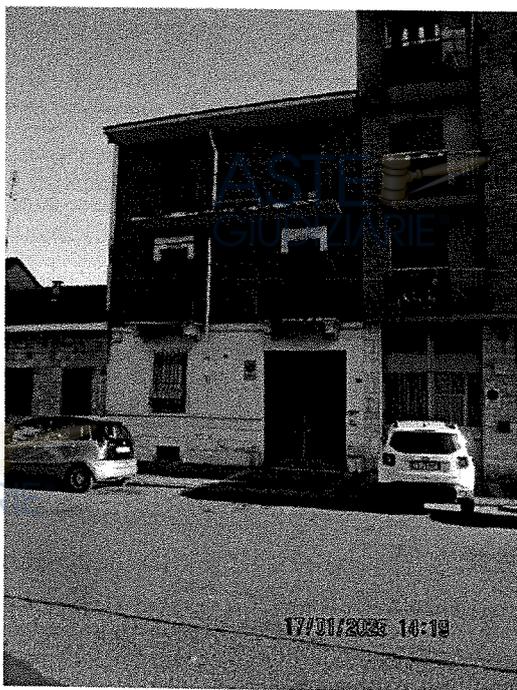
Da un punto di vista conservativo gli intonaci in facciata sono piuttosto degradati e sia i frontali che gli intradossi delle solette dei balconi presentano distacco degli intonaci. Il tetto da quanto riferito dalla proprietà andrebbe totalmente rifatto ed è origine delle infiltrazioni che sono state osservate durante il sopralluogo al 2° piano. Internamente lo stabile è in pessimo stato conservativo per quanto riguarda gli intonaci e l'impianto elettrico non a norma.

Facciata del fabbricato su via Forlì

Pertanto complessivamente il fabbricato necessita di interventi di manutenzione straordinaria nelle parti comuni.

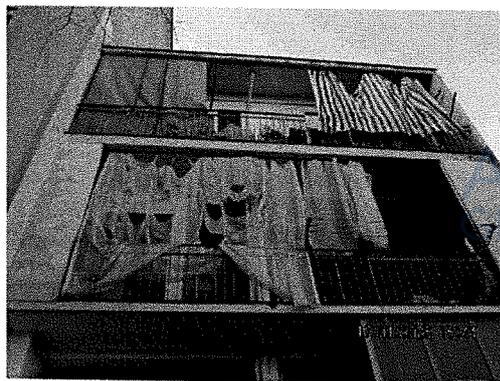
Facciata su cortile

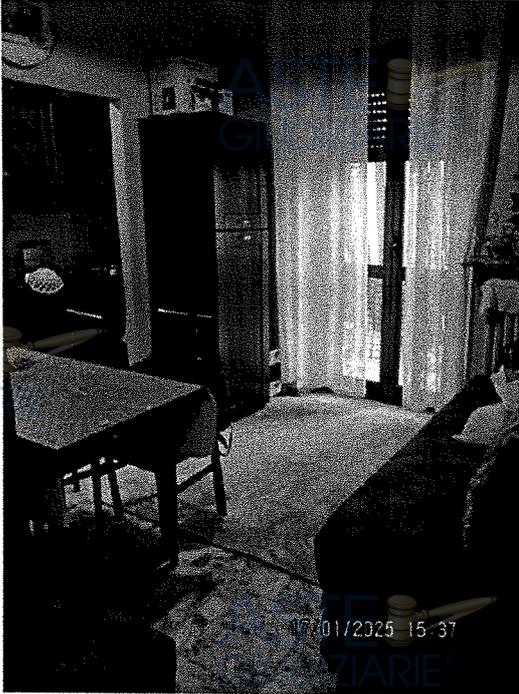
Soggiorno con cucinino

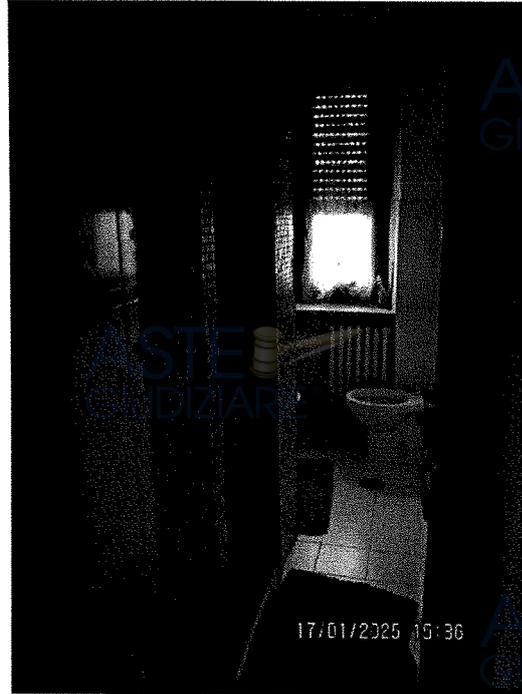
bagno

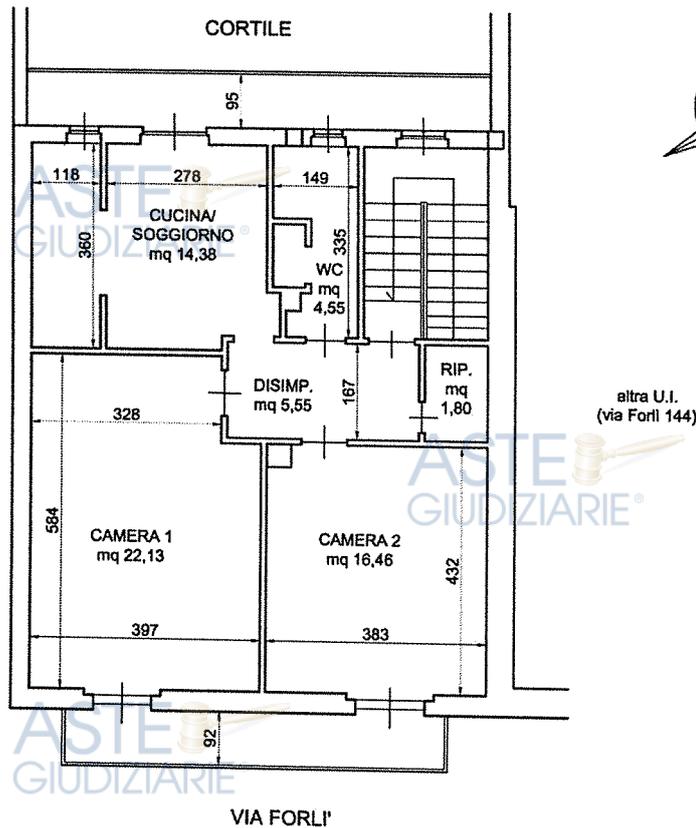
planimetria alloggio 2° piano

descrizione	consistenza		indice		commerciale
locali principali e accessori diretti	75,60	x	100 %	=	75,60
balconi	14,50	x	30 %	=	4,35
Totale:	59,48				79,95
					Arrot. mq 80,00
Sottotetto	29,15	x	25%		Arrot. mq 7,00
