# TRIBUNALE ORDINARIO DI TORINO

## CONSULENZA TECNICA D'UFFICIO

**R.G.E. n. 802/2025**

**Comune di Torino (TO) – Via Belmonte n. 6**

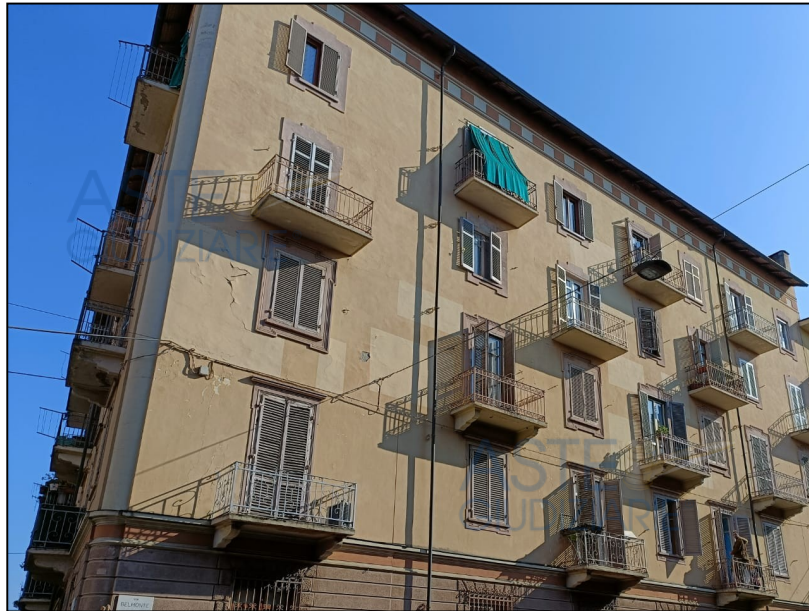
*Prospetto lato strada dell'edificio*

Lo stato manutentivo complessivo dell'edificio è discretamente compatibile con la tipologia edilizia e l'epoca di costruzione.

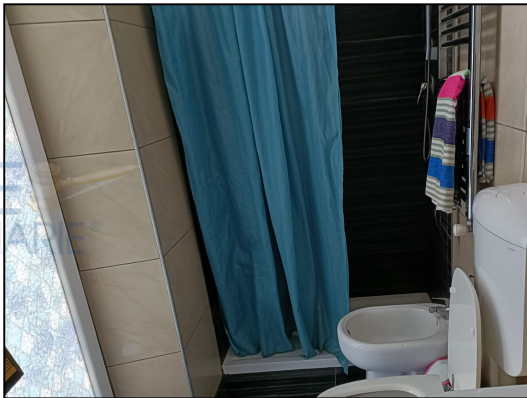
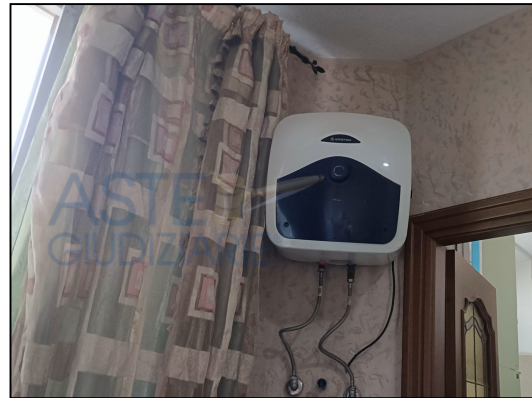
Il servizio igienico è dotato di tutti i sanitari con doccia.

L'impianto di produzione di acqua calda è garantito da boiler elettrico installato nel bagno.
