# TRIBUNALE ORDINARIO - TORINO

### 811/2025

## CONSULENZA ESTIMATIVA GIUDIZIARIA

**A** appartamento a RIVOLI corso Francia 156, quartiere Cascine Vica, della superficie catastale di 63 mq per la quota di 1/1 di piena proprietà ( \*\*\* DATO OSCURATO \*\*\* )

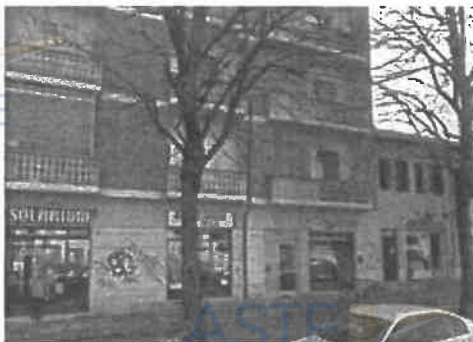
VISTA DA CORSO FRANCIA

Il fabbricato, di cui è parte il lotto pignorato, è servito da due scale con accesso dai civici n. 156 e n. 158 di corso Francia. All'unità immobiliare oggetto di pignoramento si accede dal portone recante il civico n. 156. Lo stabile è privo di ascensore.

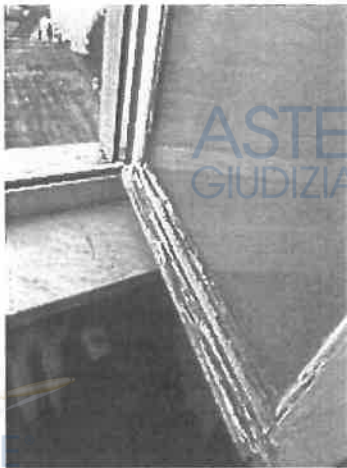
DETTAGLIO SERRAMENTO

- serramenti esterni: porta di ingresso all'alloggio con cilindro europeo (foto nn. 4 e 5), serramenti esterni in legno vetusto con vetro semplice (foto n. 13), con avvolgibile esterna in alcuni casi in PVC (foto n. 21) ed in altri in legno verniciato (foto n. 28); presente chiusura del balcone lato cortile con telaio in alluminio e specchiature in vetro (foto n. 20 e n. 26)

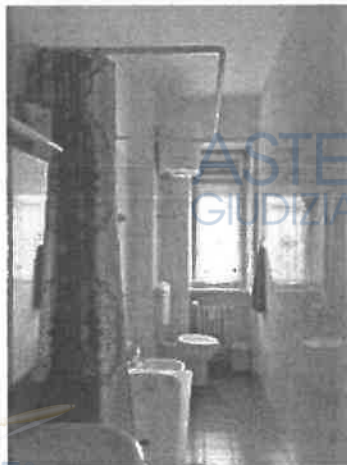
BAGNO

- impianto idrico-sanitario: unico servizio igienico dotato di vasca da bagno, tazza wc, bidet, lavabo, oltre ad attacco lavatrice (foto n. 15)
- impianto di riscaldamento: di tipo centralizzato, collegato a radiatori a colonna con installati ripartitori (foto n. 24); acqua calda sanitaria prodotta mediante boiler elettrico ad accumulo installato nel bagno (foto n. 17); si precisa che il contatore del gas è stato installato all'interno di una nicchia a parete, accessibile dalla camera da letto (foto n. 23 e n. 24).

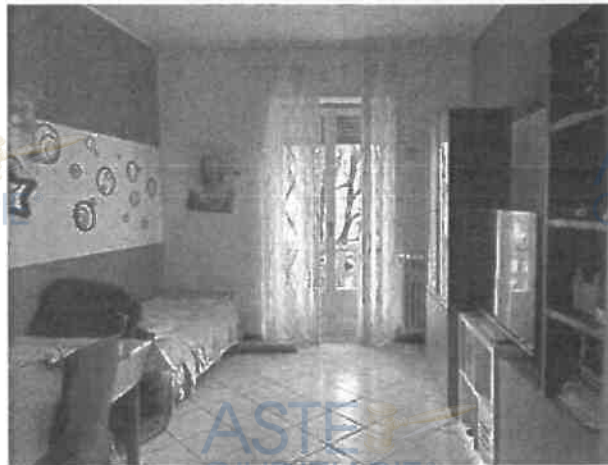
ZONA GIORNO

- è stato demolito il tramezzo divisorio tra l'ingresso ed il soggiorno con angolo cottura, creando di fatto un unico locale, direttamente comunicante con il bagno.

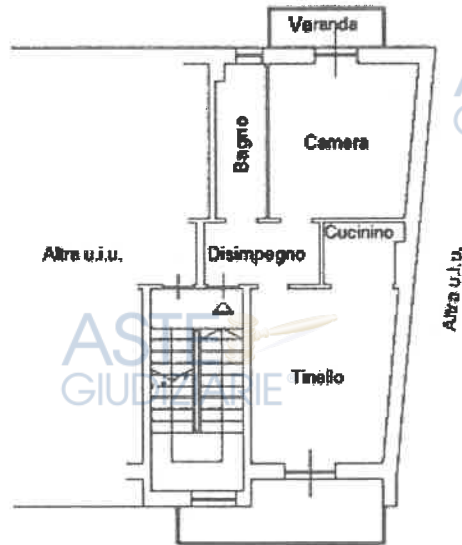
Controviale distacco da Corso Francia  
ESTRATTO PLANIMETRIA CATASTALE - PIANO  
SECONDO - ALLOGGIO - fuori scala

La planimetria catastale dell'alloggio, risalente al 28/02/2017, non è conforme allo stato dei luoghi in quanto:

L'altezza interna indicata nella scheda in 3,0 m è stata rilevata di 3,07 m nel locale bagno e 3,04 m nella camera da letto.
