TRIBUNALE ORDINARIO - TORINO

ESPROPRIAZIONI IMMOBILIARI 812/2023

CONSULENZA ESTIMATIVA GIUDIZIARIA

A appartamento a BIBIANA Via San Vincenzo 184, della superficie commerciale di **60,00** mq per la quota di 1/1 di piena proprietà (*** DATO OSCURATO ***)

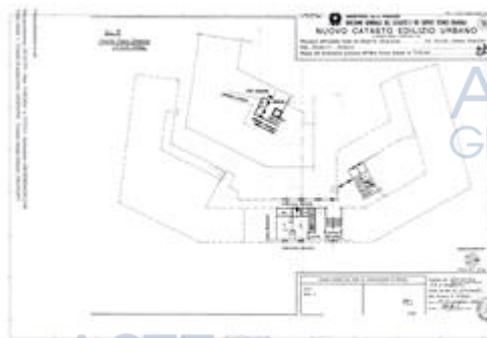
Planimetria catastale

Sono state rilevate le seguenti difformità: Diversa distribuzione interna: il tramezzo di delimitazione del ripostiglio non risulta licenziato, il tramezzo del disimpegno d'ingresso è dichiarato ma non effettivamente realizzato. Il bagno quindi non è disimpegnato dalla zona giorno nello stato di fatto.

Le difformità sono regolarizzabili mediante: CILA in sanatoria

- Parcella professionista incaricato: €1.000,00
- Sanzione e diritti di segreteria: €1.050,00

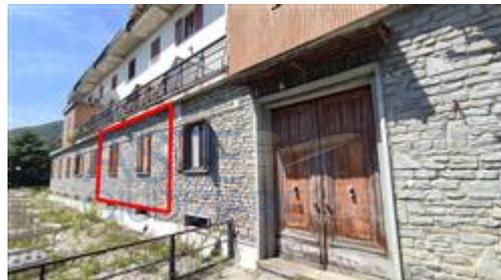
Ingresso pedonale lato est, con evidenza dell'unità oggetto di pignoramento

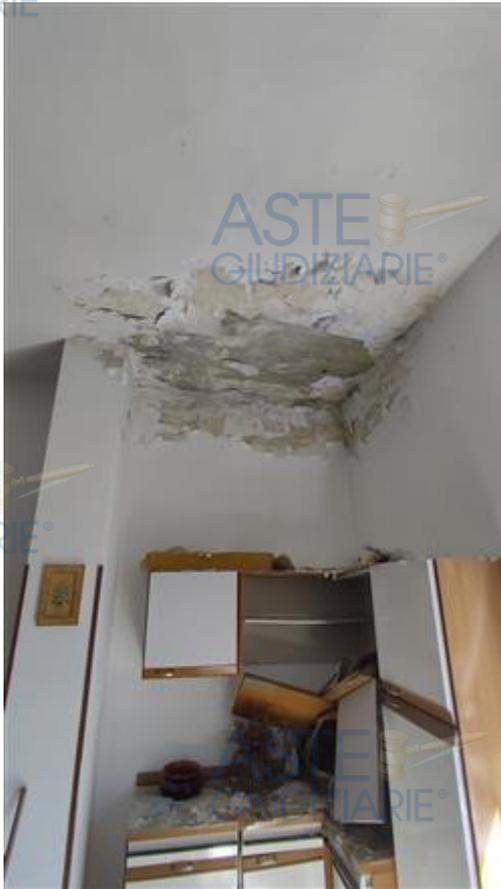
- Pavimentazioni: in piastrelle ceramiche.
- Rivestimenti a parete: in intonaco a civile tinteggiato in tutti i locali ad eccezione di un rivestimento in piastrelle ceramiche nella parete attrezzata del cucinino e nel bagno. Gli intonaci del soffitto risultano danneggiati da perdite d'acqua dal piano sovrastante (foto 3 della relazione fotografica)

Perdita da piano soprastante

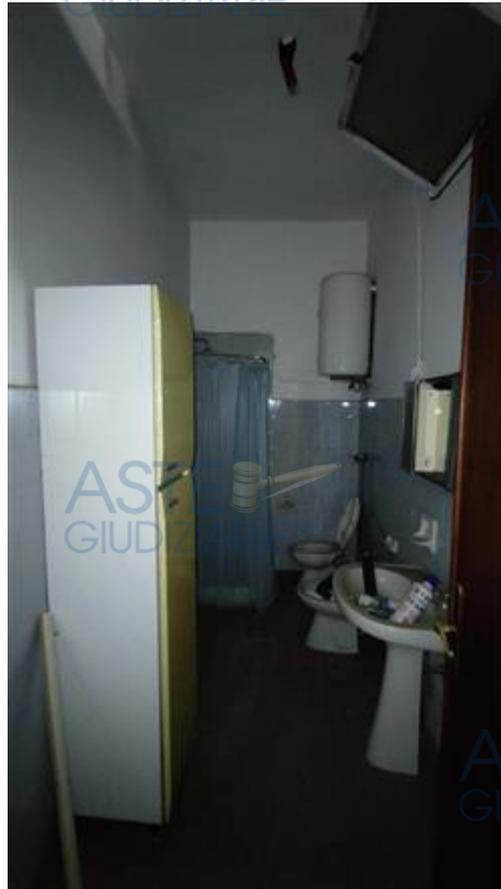
Bagno

- Impianto sanitario: il bagno è dotato di lavabo a colonna, wc con scarico a flusso rapido, bidet e doccia. Il bagno presenta segni di infiltrazioni d'acqua in alcuni punti del soffitto l'intocano risulta rigonfiato ed esfoliato. A servizio della produzione di acqua calda sanitaria sono installati 2 boiler elettrici, uno nel cucinino e uno in bagno (con accumulo).

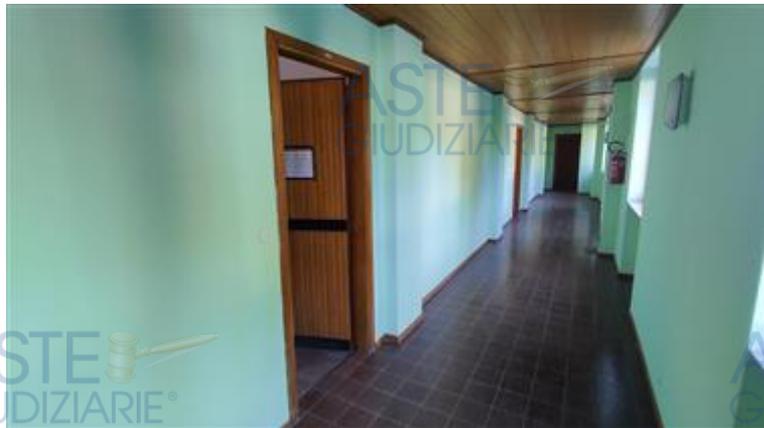
L'unità oggetto di pignoramento è costituita da: soggiorno, cucinino, camera, bagno, ripostiglio e cantina al piano interrato. L'accesso all'appartamento avviene tramite un portoncino in legno non blindato (foto 10 della relazione fotografica) ubicato lungo il corridoio perimetrale lato ovest/interno cortile.

Ingresso all'appartamento da corridoio

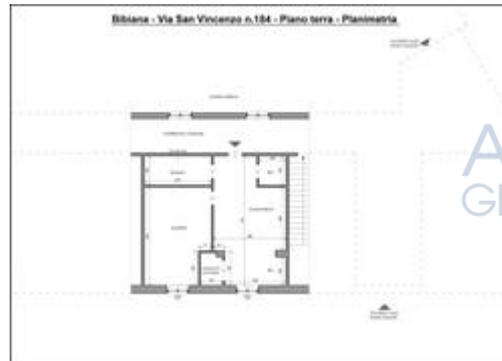
Planimetria dell'unità
