# TRIBUNALE ORDINARIO TORINO

**N° 857 / 2025 R.G.E.**

**CONSULENZA ESTIMATIVA GIUDIZIARIA**

### ESPROPRIAZIONE IMMOBILIARE N. RGE 857 / 2025

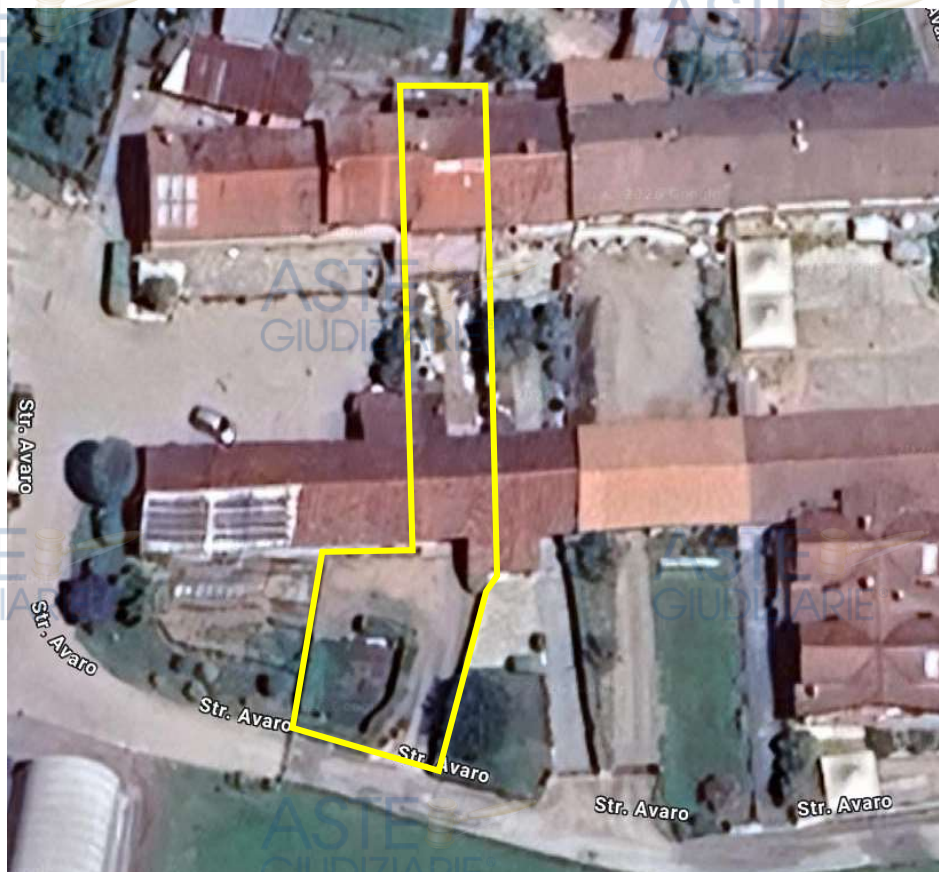
Nei paragrafi seguenti si descrivono i vari immobili che, come già descritto graficamente nella mappa catastale di fig. 1 e nella vista aerea di fig. 3, formano un corpo unico essendo contigui tra loro.

Fig. 3 – Vista aerea degli immobili pignorati (fonte Google Earth)

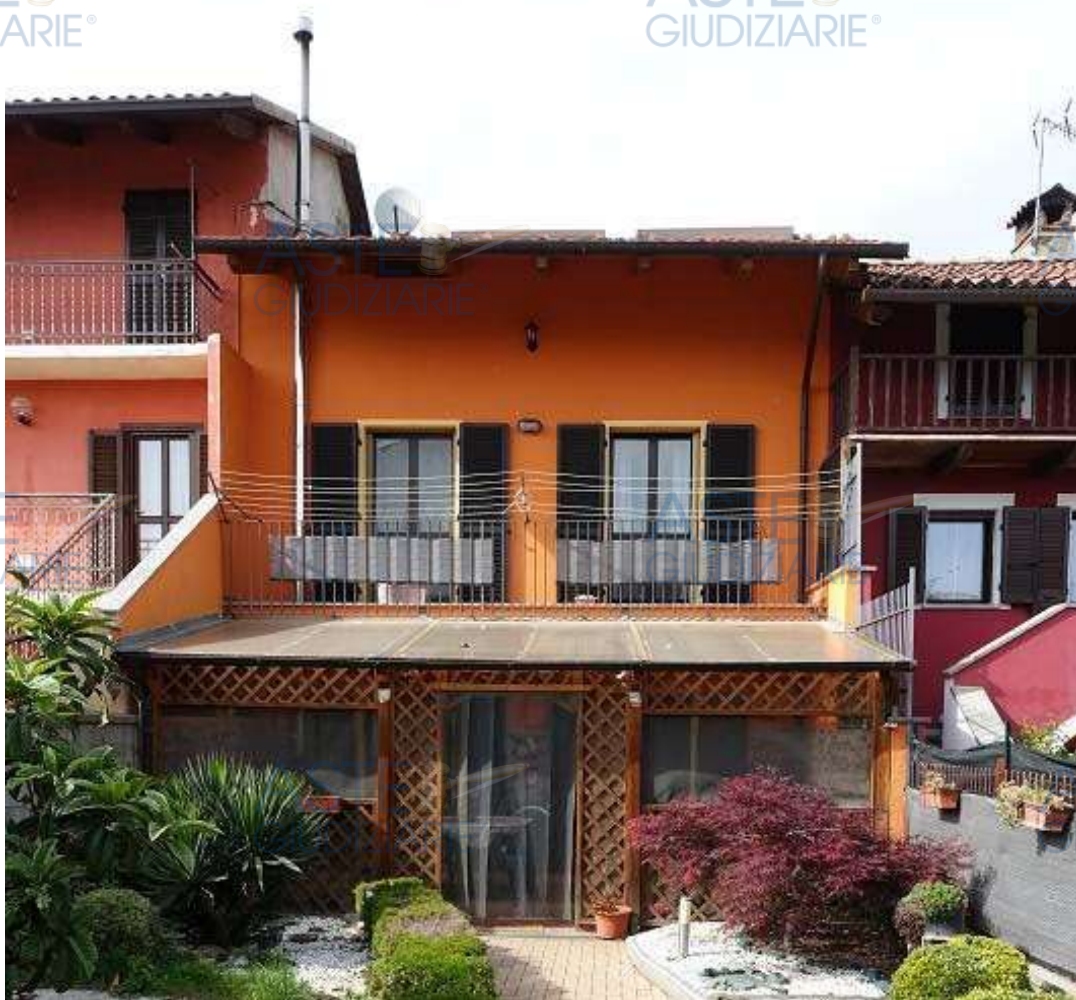
*Fig. 4 – La facciata lato sud dell'immobile residenziale*

Il **fabbricato di civile abitazione**, entrostante al mappale 91, nasce dalla suddivisione di una vecchia cascina: questa porzione – sottoposta nel 2003 ad un ampliamento – è libera su due lati ed occupa un'area rettangolare di circa 64 m<sup>2</sup> e si eleva per circa 6,5 metri (figg. 4 e 5).

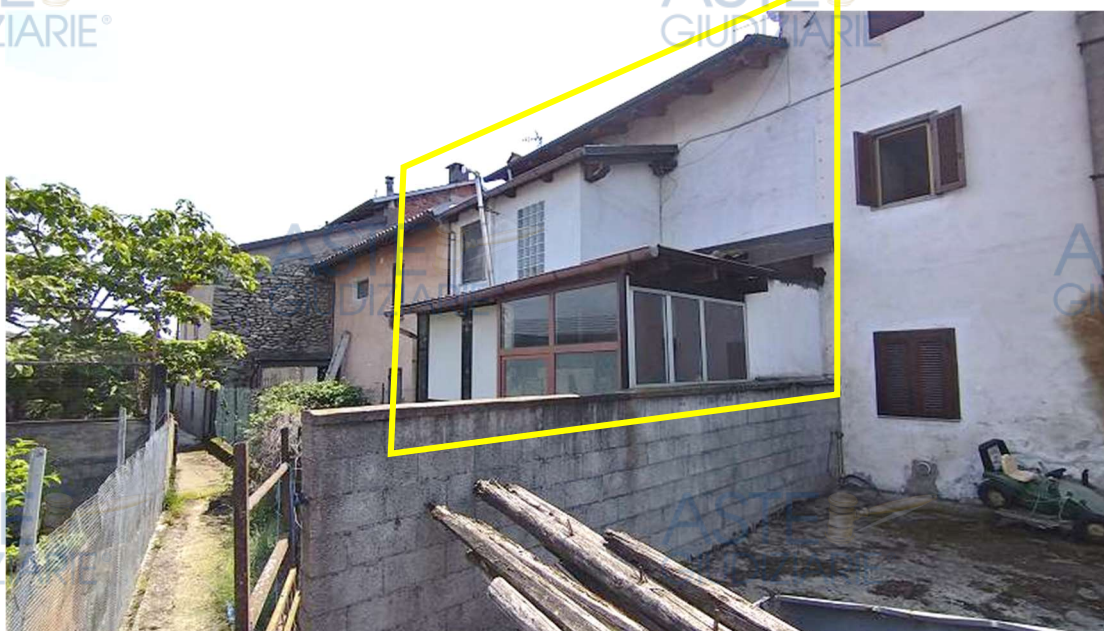
*Fig. 5 – La facciata retrostante lato nord*

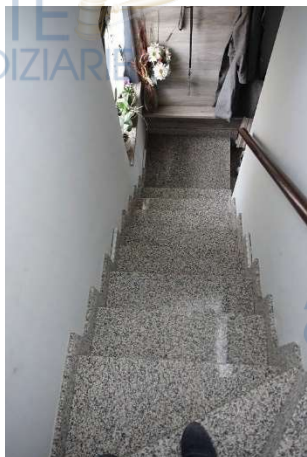
← Fig. 14 – La scala in c.a con pedate e alzate in granito che collega il piano terreno al primo piano

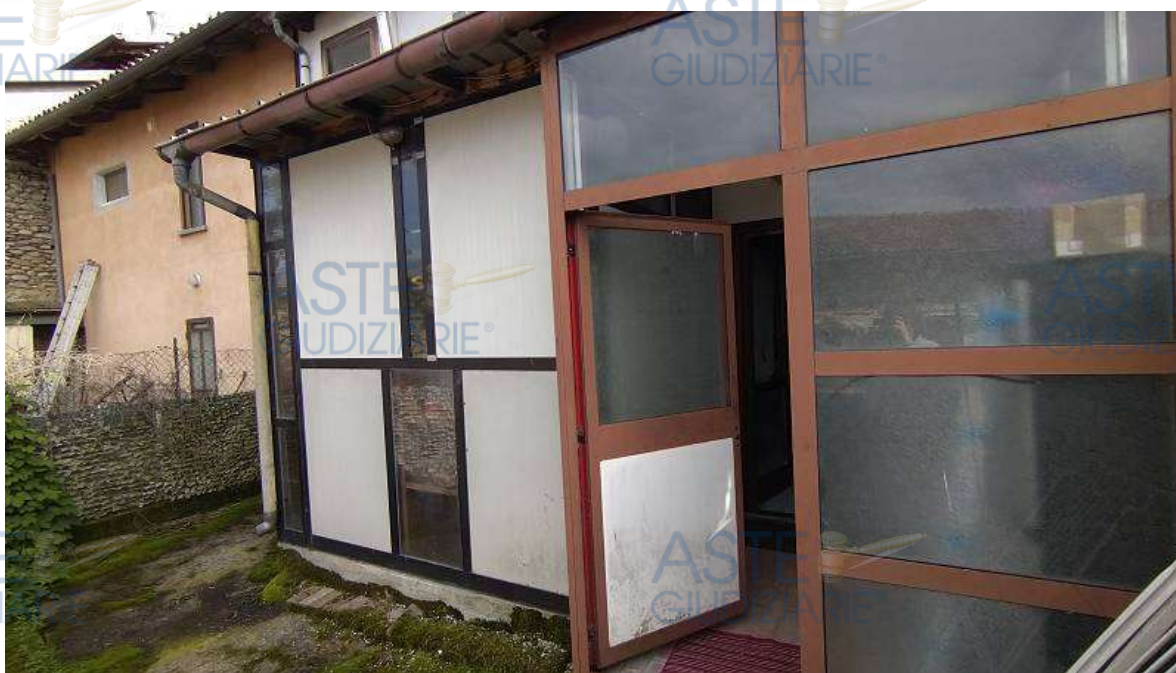
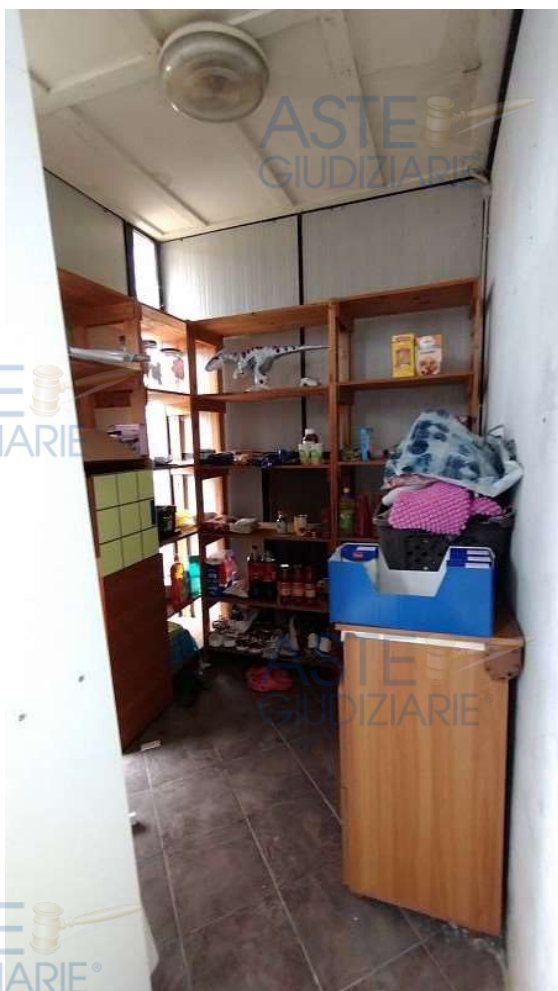
Figg. 23 e 24 – La tettoia chiusa eretta nel piccolo cortile sul lato nord dell'edificio

Nella piccola area retrostante posta a nord è stata eretta – in aderenza all'edificio – una tettoia chiusa con struttura in metallo e tamponature in polivinilcloruro (pvc) di superficie pari a circa 9 m<sup>2</sup> avente funzione di locale deposito.

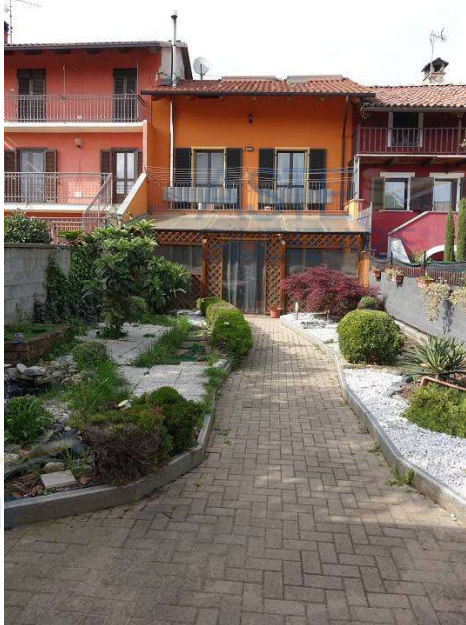
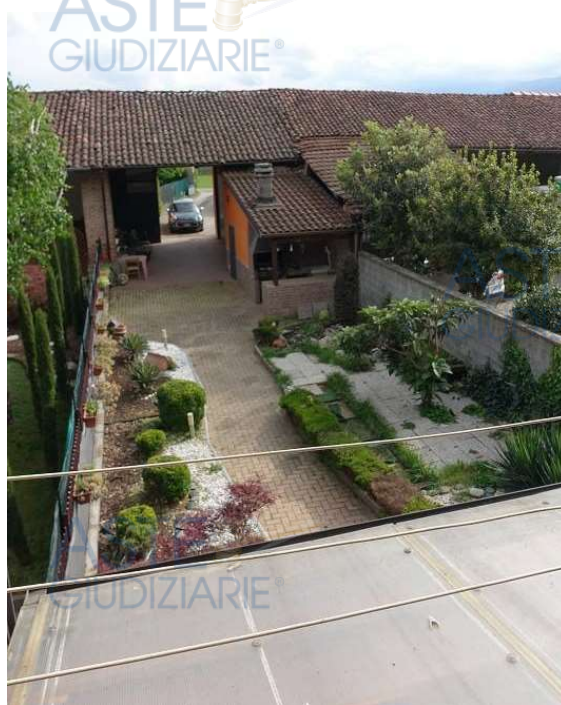
Questo spazio, in parte occupato da aiuole e in parte pavimentato con masselli cementizi autobloccanti e con piastrelle in cotto, rappresenta di fatto il cortile della casa e lo separa dalla tettoia: la superficie è di circa 120 m<sup>2</sup>; nel sottosuolo – per la raccolta degli scarichi fognari – è stata posizionata una vasca settica di tipo Imhoff, completa di vasca sgrassatrice, vasca chiarificatrice e pozzetto d'ispezione.

Durante il sopralluogo è emersa la presenza di una veranda, costruita a ridosso della casa pignorata, con struttura in legno e tamponatura in materiale plastico trasparente per un'area complessiva di circa 24 m<sup>2</sup>, nonché una piccola area in muratura dedicata al *barbecue* in adiacenza alla tettoia che ne costituisce anche la copertura.

Fig. 28 - L'area comune non censibile vista dalla tettoia (a sx) e dal balcone della casa (a dx)

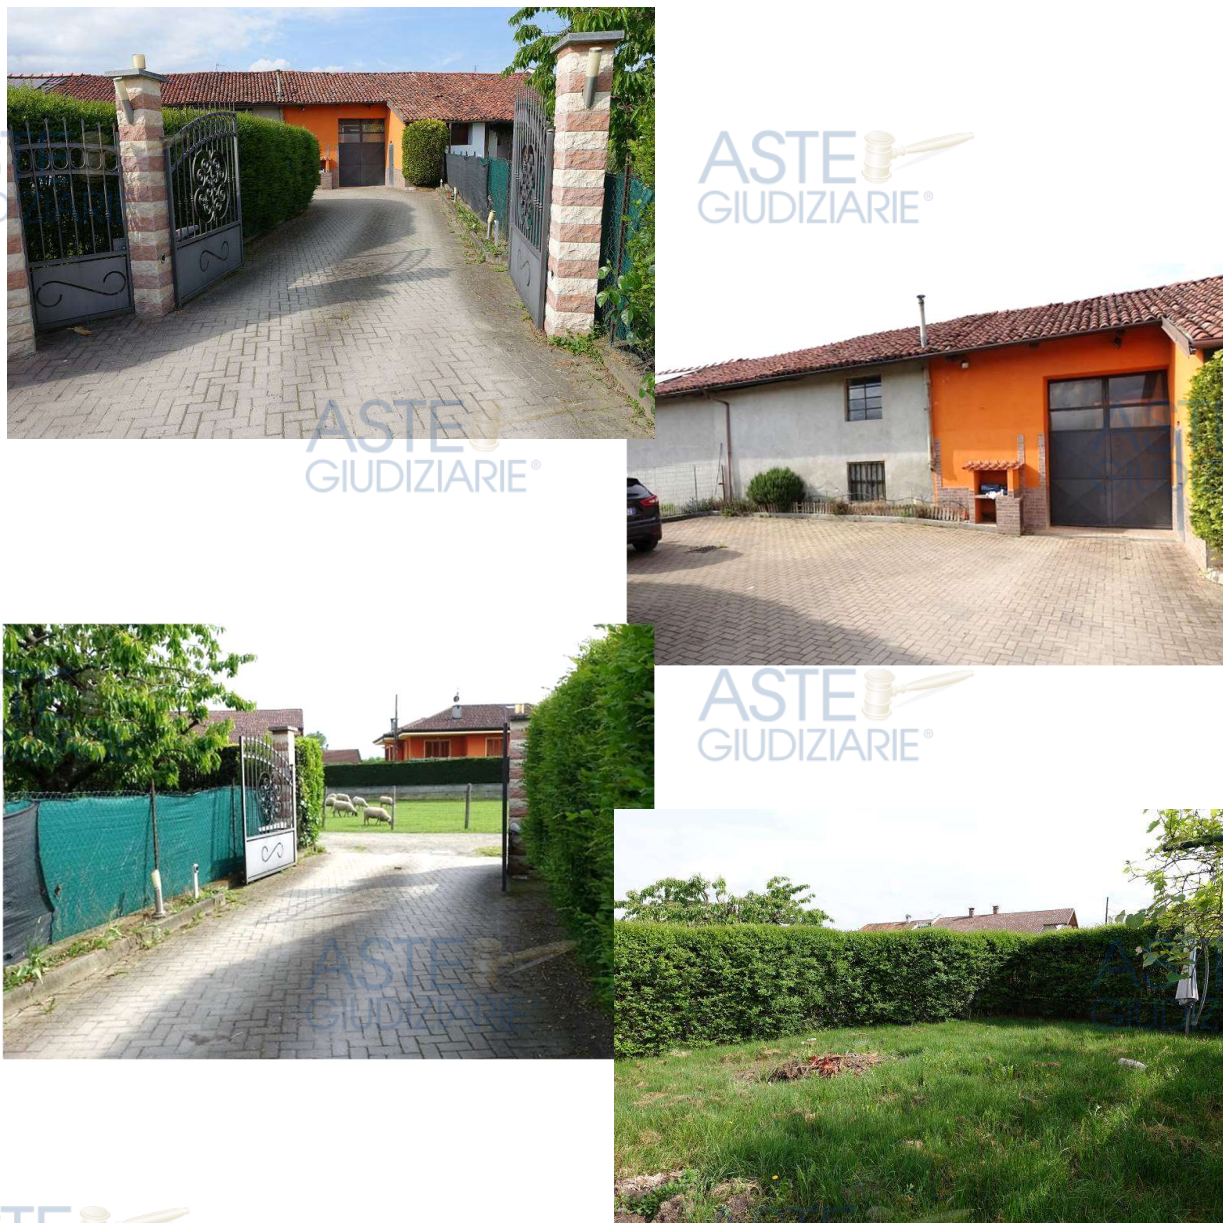
*Fig. 31 – Vari scorci dei terreni pignorati: si osserva il cancello di ingresso all'area antistante la tettoia pignorata (individuabile dal muro di color arancione), una zona di parcheggio per autovetture, ed un settore a prato*

I quattro terreni pignorati costituiscono un corpo unico di forma circa rettangolare (v. fig. 1 a pag. 8) delimitato da siepi, confinante sul lato nord con la tettoia pignorata, ad est ed ovest con altre proprietà, e a sud con la strada Avaro: anche se formalmente sono ancora catastalmente descritti come prati e seminativi, da tempo rappresentano di fatto il giardino pertinenziale della casa pignorata con il viottolo di accesso; la superficie complessiva è di circa 266 m<sup>2</sup>.
