TRIBUNALE DI TORINO
Sezione Esec. Imm.

R.G. n. 863/23

PERIZIA PER ESECUZIONE IMMOBILIARE

Si tratta della piena proprietà del seguente bene immobile facente parte dello stabile di Torino via Monte Cristallo n. 8 e precisamente:

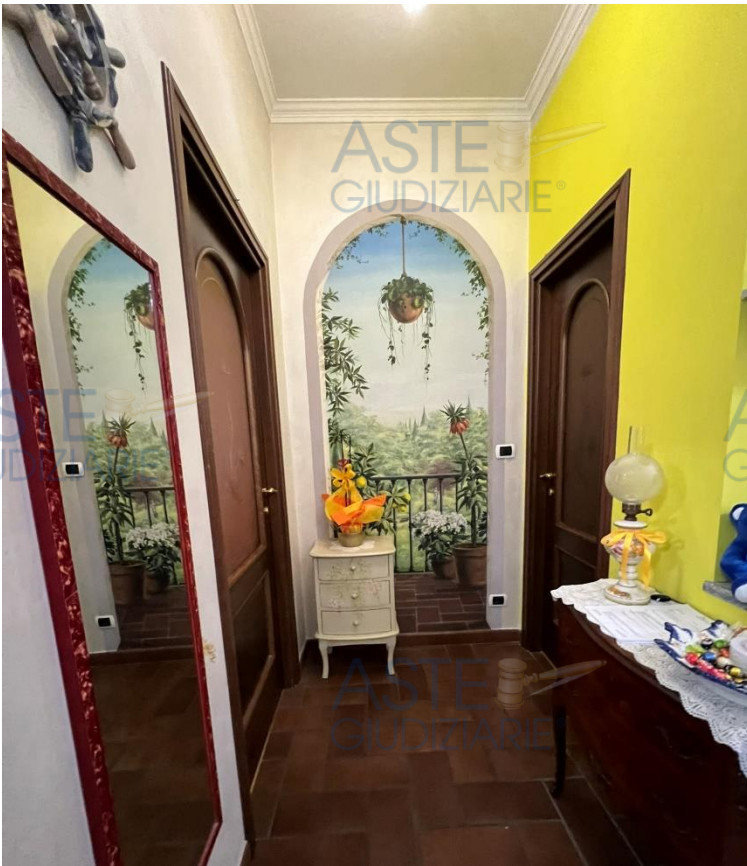
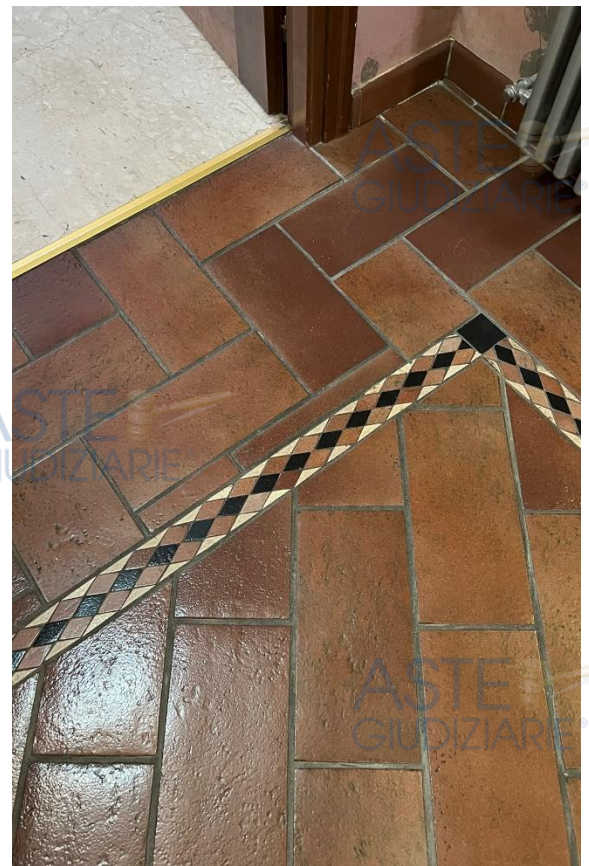
Lo stabile si presenta in buone condizioni ed ha struttura in cemento armato e solai in latero cemento. È presente l'ascensore e il riscaldamento centralizzato a termosifoni con termo-valvole.

La ristrutturazione ha previsto il rifacimento di alcuni pavimenti e una ricercata decorazione pittorica di alcune pareti (si veda l'immagine sopra con il trompe-l'oeil dell'ingresso che si accorda con il pavimento).
