TRIBUNALE ORDINARIO - TORINO

ESPROPRIAZIONI IMMOBILIARI 891/2021

CONSULENZA ESTIMATIVA GIUDIZIARIA

A appartamento a TORINO Corso Taranto 159 int.6, quartiere M19, della superficie commerciale di **84,50** mq per la quota di 1/1 di piena proprietà (*** DATO OSCURATO ***)

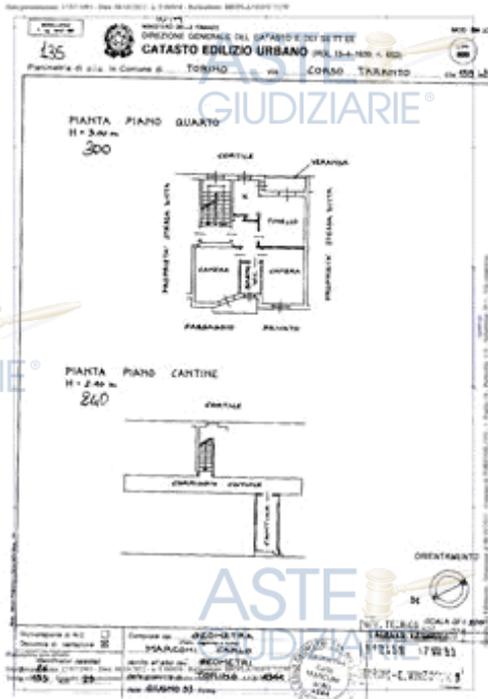
Planimetria catastale storica dell'u.i. censita al Fig. 26 n. 153 sub. 29 (cfr. doc. 10).

Sono state rilevate le seguenti difformità: non essendo state rinvenute pratiche edilizie presso l'archivio EdificaTo di Torino il confronto per il giudizio di conformità edilizia è stato compiuto rispetto alla situazione rappresentata nella planimetria catastale del 17/7/1993 quale unica fonte reperita in atti pubblici. La datazione della planimetria è di pochi mesi anteriore all'atto di alienazione

da parte della Città di Torino avvenuto in data 29.11.1993; si allega la planimetria catastale storica dell'u.i. censita al Fg. 26 n. 153 sub. 29 (cfr. doc. 10). A seguito del confronto dello stato dei luoghi odierno con la situazione rappresentata dal tecnico catastale in allora è emersa una situazione distributiva interna non corrispondente che in sintesi si relaziona come segue: - presenza di muro di separazione tra tinello e cucinino; - presenza di zoccolo in muratura di altezza di 50 e 85 cm. all'interno del tinello; - apertura di una porta di comunicazione tra il cucinino e l'ingresso; - modifica del tratto di parete tra ingresso e soggiorno con traslazione della zona di passaggio, presenza di muretto con altezza tra 80 e 100 cm., presenza di arco superiore semicircolare in muratura, assenza di adeguato antibagno a delimitazione fisica per mancanza di porta e serramento tra il muretto e l'arcata superiore; - restringimento delle dimensioni della camera a favore del soggiorno; - insufficienza della dimensione della larghezza del corridoio (appena 60 cm) in prossimità della camera da letto; - la porzione di alloggio entrando a sinistra sulla località risulta "inaccessibile" e perimetrata su tutti i lati da una muratura con tanto di elemento termosifone ed impianto elettrico che di fatto ha sostituito, con maggiore ingombro, il ripostiglio indicato in planimetria catastale; trattasi di superficie di circa 1,00 mq. non visionabile dall'esterno apparentemente sottratta alla superficie abitativa, di cui non si conosce l'origine nè quale sia la funzione posto che dalle descrizioni contenute nei documenti traslativi e nelle rappresentazioni grafiche nulla si rileva in merito. Non è possibile allo stato delle conoscenze del sottoscritto fare ipotesi riguardo alla rimozione delle pareti che celano tale superficie e pertanto si raccomanda all'aggiudicatario di tenere in considerazione eventuali costi extra per la natura degli accertamenti da compiersi (possesso, fruibilità, accessibilità, servitù eventuali condominiali, impiantistiche, etc.). Con riferimento allo stato di incompletezza della domanda di condono edilizio per trasformazione di balcone in veranda si ritiene che l'aggiudicatario dovrà curarne la definizione a mezzo del deposito della variazione UTE anteriormente alla presentazione di nuovi procedimenti edilizi - si registra che la stessa Città di Torino in occasione della alienazione dell'appartamento in data 29.11.1993 ha venduto l'appartamento corredato di veranda così come riportato nella descrizione dell'atto.

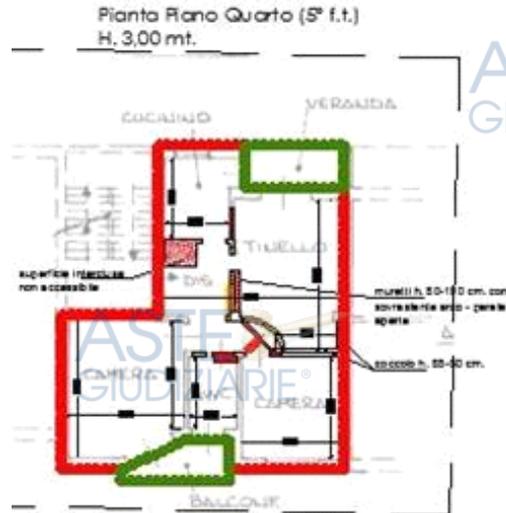
Estratto PLANIMETRIA DEL CTU cfr. doc. 12

Le difformità sono regolarizzabili mediante: l'adeguamento con opere dell'alloggio al fine di riportarlo nella consistenza interna originaria attestata dalla planimetria catastale depositata in data 17/7/1993 (cfr. doc. 10) e/o comunque nel rispetto delle norme igienico-sanitarie che prevedono il ripristino di un adeguato antibagno ventilato, il ri-dimensionamento del corridoio con misure trasversali adeguate, la rimozione degli zoccoli basali in muratura che riducono l'altezza interna abitativa a meno di 2,70 mt. e sottraggono superficie di pavimento. Non si esclude che in occasione della esecuzione dei lavori di adeguamento che precedono possano esserci ricadute sulle parti impiantistiche, le quali dovranno trovare soluzioni di manutenzione ad hoc e nel rispetto delle norme impiantistiche. Per una migliore comprensione dei luoghi si rinvia alla Planimetria predisposta dal tecnico scrivente (cfr. doc. 12) redatta a seguito dei rilievi a campione effettuati sul luogo dove sono state sovrapposte la situazione dell'arte con quella contenuta nella planimetria catastale in atti (attualità). Si prevede la definizione della domanda di condono allo stato "incompleta" sulla piattaforma EdificaTo.

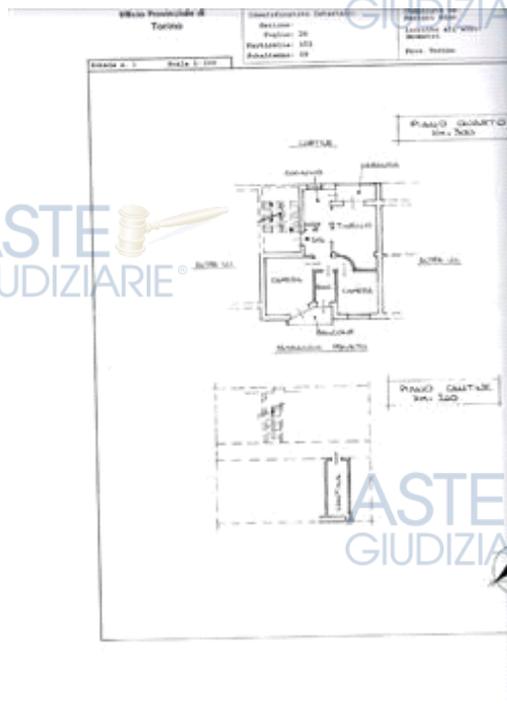
Sono state rilevate le seguenti difformità: Rispetto alla planimetria catastale in atti (attuale) dell'Agenzia delle Entrate sono riscontrate alcune difformità distributive interne all'alloggio: - in particolare sulla località esiste un muro di separazione tra tinello e cucinino e la parete semicircolare è stata sostituita da una parete lineare inclinata che termina contro la camera da letto. - la porzione di alloggio entrando a sinistra sulla località risulta "inaccessibile" e perimetrata su tutti i lati da una muratura con tanto di elemento termosifone ed impianto elettrico che di fatto ha sostituito il ripostiglio indicato in planimetria catastale. - sulla località l'altezza della cantina è pari a 2,65 mt. mentre in planimetria è riportato 2,40 mt.. Si allega la planimetria catastale dell'u.i. censita al Fig. 1133 n. 17 sub. 29 (cfr. doc. 9)

Estratto planimetria catastale in atti (attuale) censita al Fg. 1133 n. 17 sub. 29.

Le difformità sono regolarizzabili mediante: Sostituzione della planimetria catastale per esatta rappresentazione grafica. A norma delle recenti novelle di prassi emanate dall'Amministrazione catastale a far data dal 01/07/2020 si prevede lo scorporo della cantina per il suo censimento autonomo, ragione per cui i diritti catastali sono dovuti 2 volte.

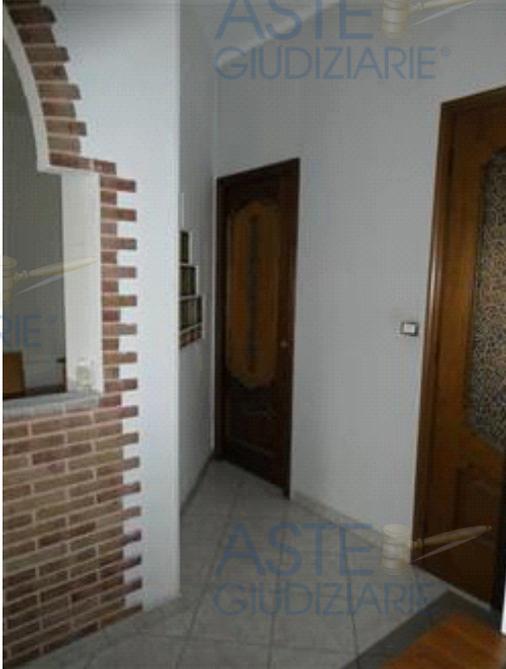
Vista su corridoio non conforme

L'area dell'ingresso è direttamente collegata, a seguito di un intervento di sistemazione interna apparentemente recente, con l'area del soggiorno attraverso l'eliminazione della porta intermedia e di una porzione della parete interna; una porzione del corridoio di collegamento con una camera da letto risulta ridimensionata con una larghezza trasversale eccessivamente ridotta rispetto ai normali standard.

- Demolizione della parete inclinata del corridoio e ricostruzione nel rispetto degli standard progettuali vigenti.: €2.600,00
- Attività professionali per predisposizione di pratica edilizia adeguata per la sanatoria e/o regolarizzazione presso la P.A.: €1.500,00

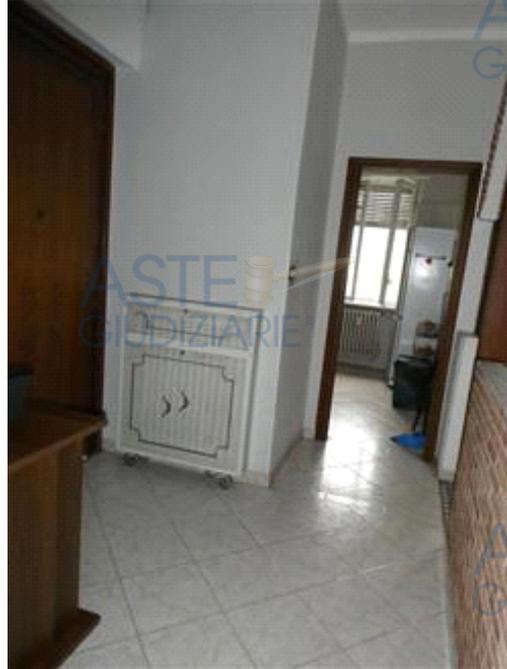
Vista su manufatto interno che sottrae superficie abitativa

- Eventuali accertamenti e indagini legate al manufatto interno all'u.i. che sottrae superficie

abitativa. A forfait. Eventuali maggiori costi saranno da intendersi assorbiti nella percentuale di decurtazione per assenza di garanzia da vizi: €1.500,00
