TRIBUNALE ORDINARIO - TORINO

ESPROPRIAZIONI IMMOBILIARI 897/2024

CONSULENZA ESTIMATIVA GIUDIZIARIA

A appartamento a TORINO Via Poma 11, quartiere Circostrizione 2, della superficie commerciale di **60,00** mq per la quota di 1/1 di piena proprietà (*** DATO OSCURATO ***)

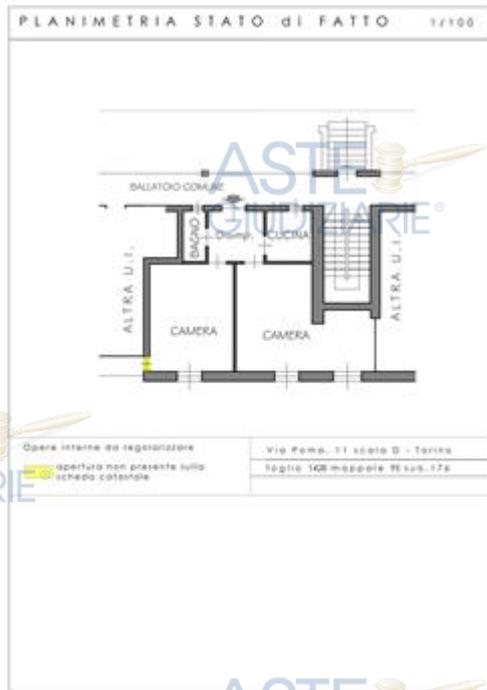
Sono state rilevate le seguenti difformità: A seguito del sopralluogo espletato e dall'esame della documentazione agli atti è stata rilevata una sostanziale conformità tra lo stato dei luoghi e la scheda catastale a meno della mancata indicazione di una porta finestra presente nella camera posta sulla destra rispetto all'ingresso.

Stato di fatto

Le difformità sono regolarizzabili mediante: SCIA in Sanatoria

- Scia in sanatoria e sanzione amministrativa: €2.000,00

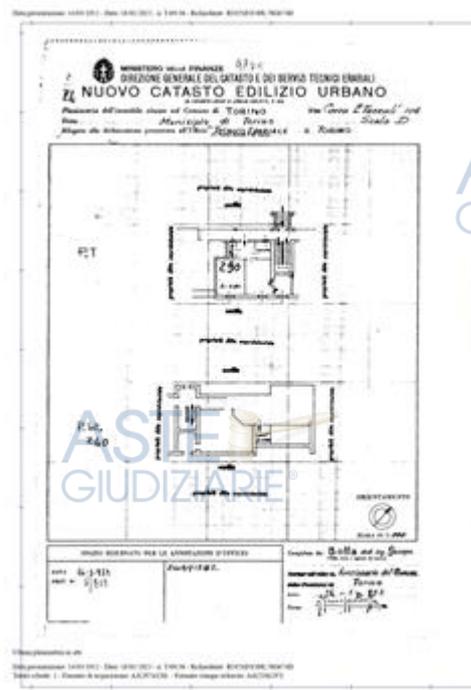
Stato scheda catastale

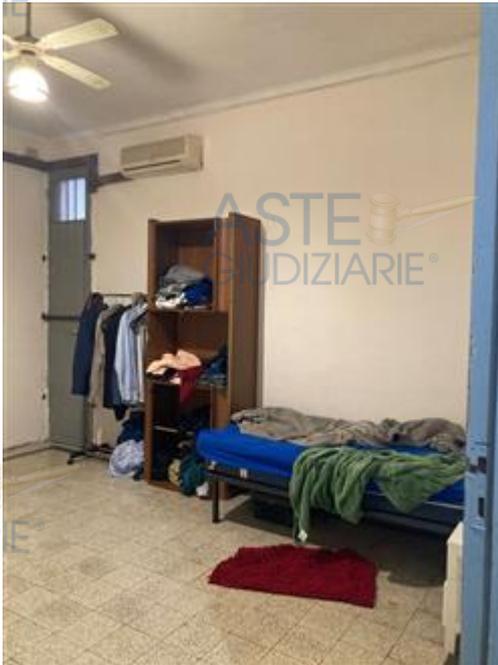
Sono state rilevate le seguenti difformità: A seguito del sopralluogo espletato e dall'esame della documentazione agli atti è stata rilevata una sostanziale conformità tra lo stato dei luoghi e la scheda catastale a meno della mancata indicazione di una porta finestra presente nella camera posta sulla destra rispetto all'ingresso.

Apertura non presente nella scheda catastale

Le difformità sono regolarizzabili mediante: Variazione scheda catastale

- Aggiornamento scheda catastale: €500,00

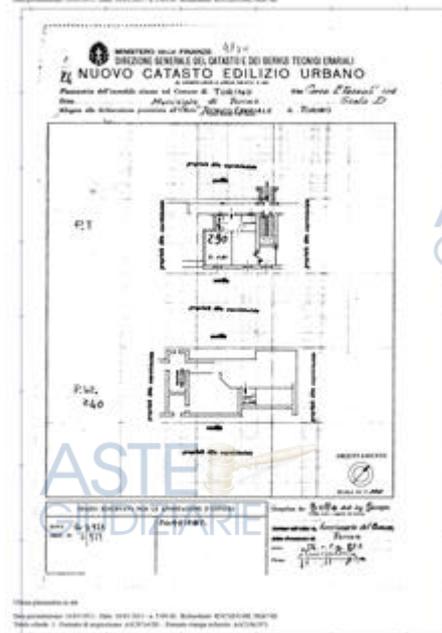
Stato autorizzato scheda catastale

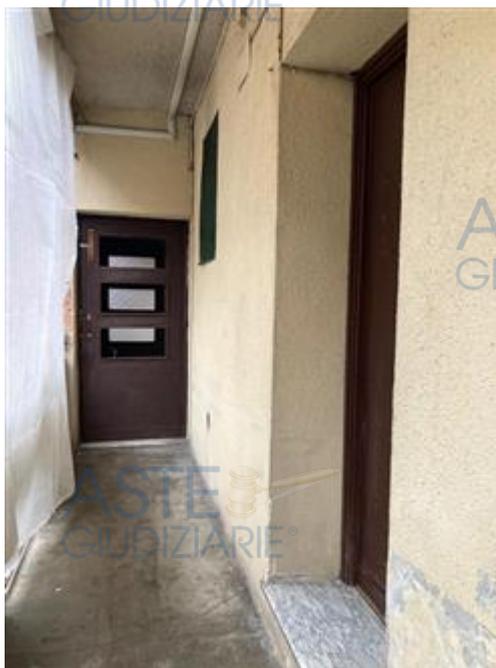
Ballatoio comune

All'unità immobiliare, posta al piano rialzato, si accede da una rampa di scale esterna che conduce al ballatoio in comune.

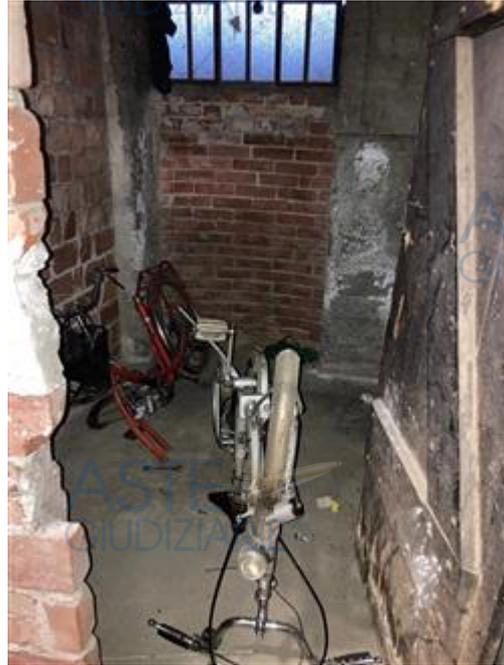
Cantina di pertinenza

L'unità immobiliare è dotata, inoltre, di locale cantina posto al piano interrato a cui si accede dal vano scala comune.

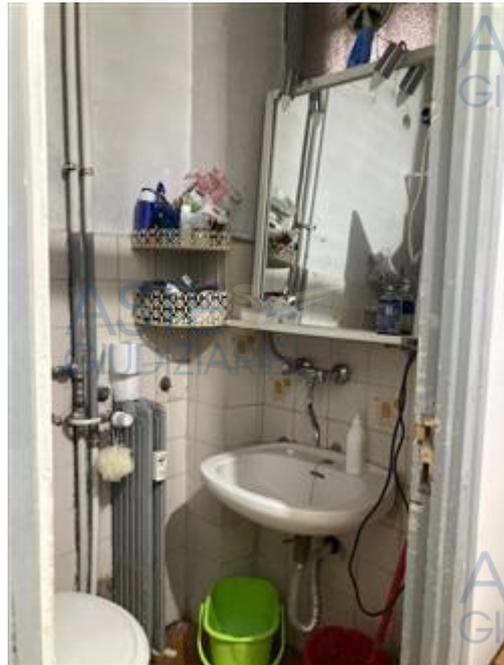
Bagno

- pavimenti in graniglia ceramica.
- pareti e pavimenti del bagno in piastrelle ceramiche
- parete zona cottura rivestita in piastrelle
- pareti intonacate e tinteggiate
- porte interne tamburate
- serramenti esterni in legno dotati di vetri singoli

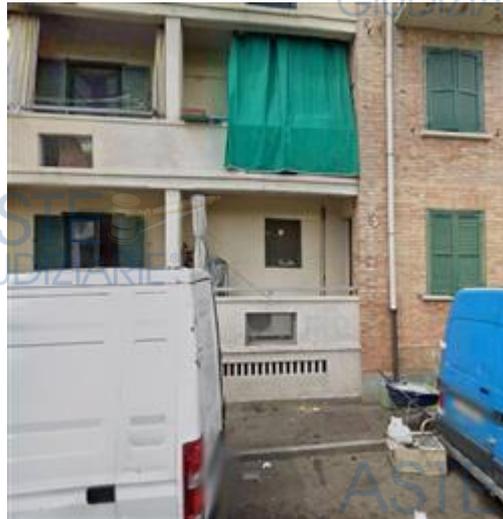
Lo stabile in cui è collocata l'unità immobiliare oggetto di perizia è posizionato all'interno di un cortile comune. E' costituito da una struttura in muratura portante con un rivestimento della facciata esterna in intonaco e parte in mattoni faccia vista. La copertura è costituita da manto di copertura in tegole laterizie.

Vista esterno appartamento lato sud-est
