# TRIBUNALE ORDINARIO DI TORINO

**PROCEDIMENTO DI ESECUZIONE IMMOBILIARE**

**n. 925/2019 R.G.E.**

**CONSULENZA TECNICA D'UFFICIO**

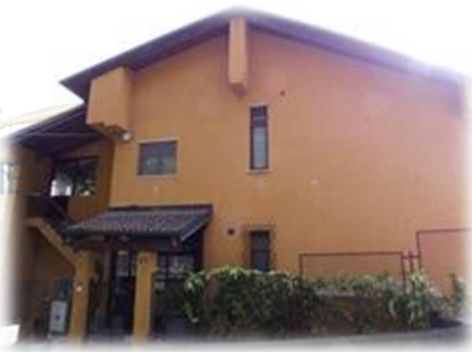
prospetto lato strada

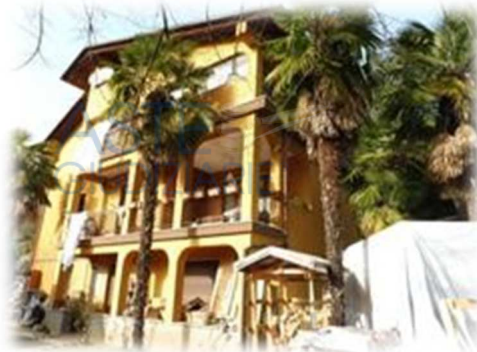
Lo stato di conservazione complessivo risulta in correnti condizioni manutentive fermo restando che nel prospetto lato cortile si sono manifestati evidenti fenomeni fessurativi causati da probabili cedimenti o movimenti strutturali alla base; le fessure più evidenti sono quelle nel tamponamento al piano terreno (allegato 1 foto 14 ÷ 18), altre meno evidenti ma probabilmente compatibili con il fenomeno accertato, sono al secondo piano in corrispondenza del parapetto del balcone/terrazzo dell'alloggio pignorato (allegato 1 foto 11 ÷ 13).

prospetto lato cortile
