TRIBUNALE ORDINARIO - TORINO

ESPROPRIAZIONI IMMOBILIARI 973/2024

CONSULENZA ESTIMATIVA GIUDIZIARIA

LOTTO 1

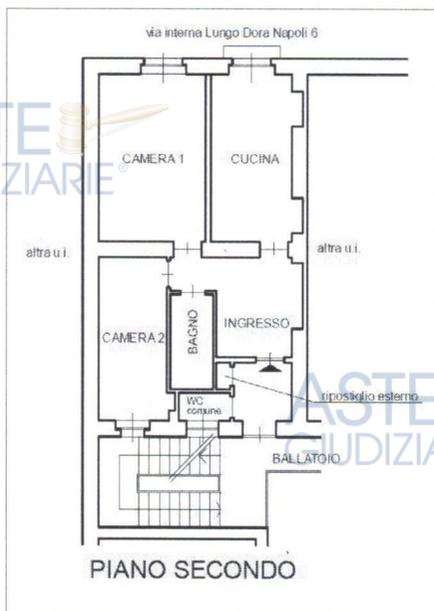
Planimetria alloggio

Sono state rilevate le seguenti difformità:

1 – I locali presentano dimensioni differenti da quanto indicato nella più recente planimetria presentata, rientranti nella tolleranza costruttiva di cui all'art. 34Bis del DPR 380/01 e s.m.i. e dichiarabili secondo i disposti del suddetto art. 34 bis comma 3.

2 – Nello spazio antistante all'ingresso è stato installato un cancello metallico. Si precisa che detto spazio risulta gravato da servitù di passaggio funzionale all'accesso al gabinetto comune (cfr. Capitolo 5 e Allegato 9 – Regolamento di Condominio, art. 5); ne consegue che esso non può essere oggetto di chiusura né di limitazione rispetto al ballatoio.

3 – La finestra della camera da letto confinante con la scala risulta di dimensioni inferiori a quanto rappresentato nella più recente planimetria presentata.

4 – Le dimensioni della camera da letto confinante con la scala risultano inferiori al minimo previsto dalle norme di igiene edilizia per le camere da letto. Pertanto, il locale non può essere destinato all'uso di camera da letto.

La difformità di cui al punto 2 è regolarizzabile mediante rimozione del cancello metallico. La spesa stimata per la rimozione e smaltimento del cancello metallico è approssimativamente pari a € 500,00. La difformità di cui al punto 3 può essere sanata, previa verifica della superficie aeroilluminante della camera, con l'assenso dell'assemblea di condominio, in quanto trattasi di intervento su parti condominiali (vano scala). Pertanto, in assenza di delibera in merito, non è possibile definire la possibilità di sanare la difformità riscontrata.

La difformità di cui al punto 4 può essere regolarizzata utilizzando il locale quale uso accessorio in luogo di camera da letto

L'immobile risulta **non conforme e non regolarizzabile**. Tempi necessari per la regolarizzazione: non definibili.

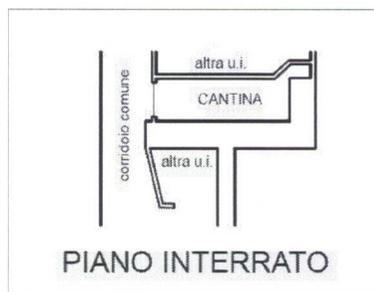
Planimetria cantina

cantina al piano sotterraneo, distinto con il numero 2 alle coerenze: corridoio comune, altra cantina, sottosuolo cortile e cantina distinta con il numero 3.

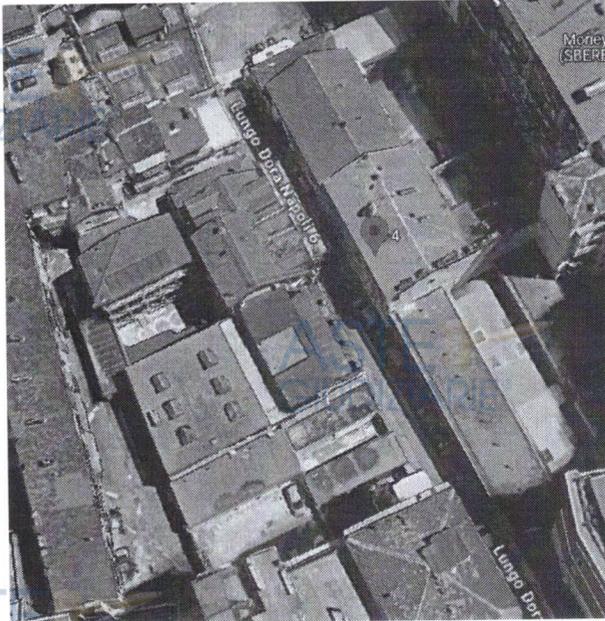
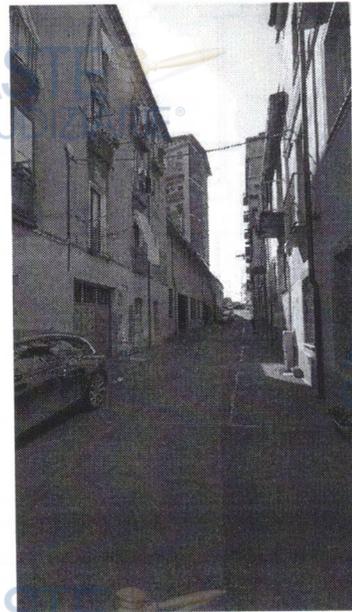
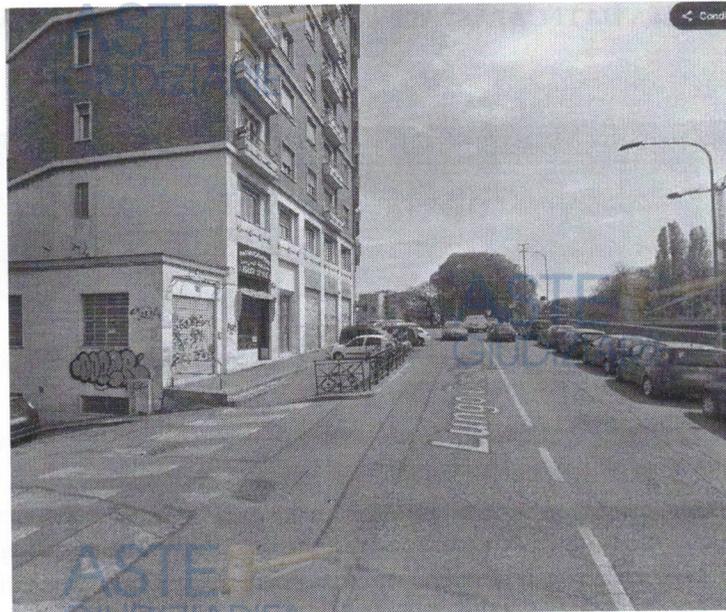
L'unità immobiliare è situata nel comune di Torino (TO) in lungo Dora Napoli 6/4 (cfr fotografia 1, 4).

L'edificio condominiale si sviluppa a 4 piani fuori terra più piano interrato, la destinazione d'uso è prevalentemente residenziale (cfr foto 1, 2, 3).

L'accesso allo stabile avviene da Lungo Dora Napoli 6, strada interna a fondo cieco (cfr foto 4), tramite portone pedonale e carraio in metallo, presso il quale è posizionata la pulsantiera dell'impianto citofonico con i campanelli (cfr foto 2). Dall'androne condominiale si accede al cortile (cfr foto 5) e da qui al vano scale (cfr foto 6).

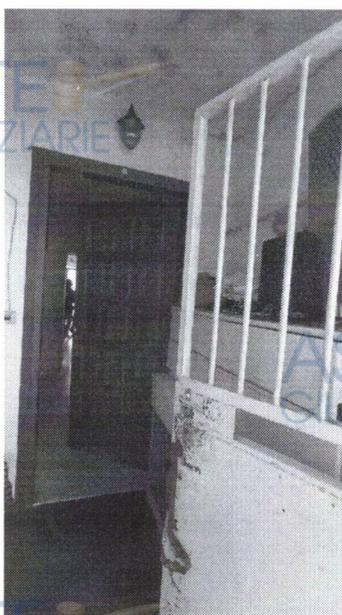
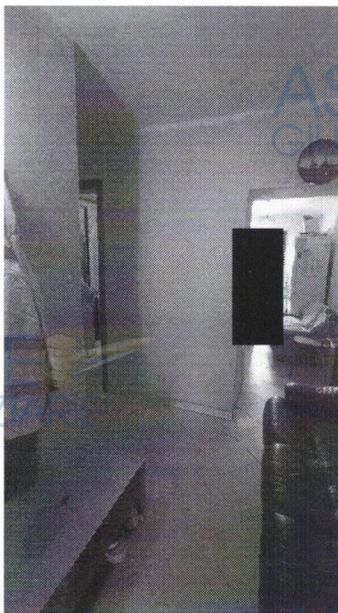
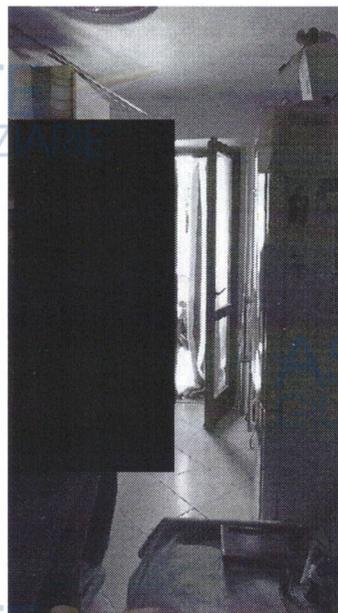
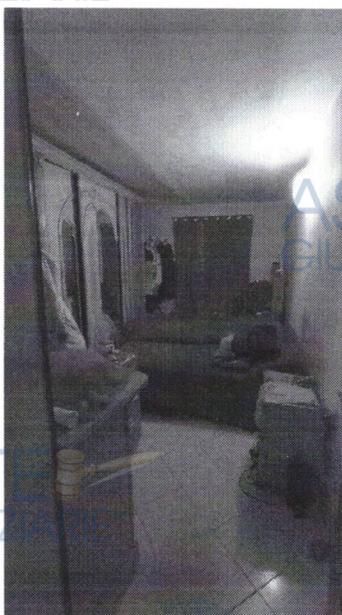
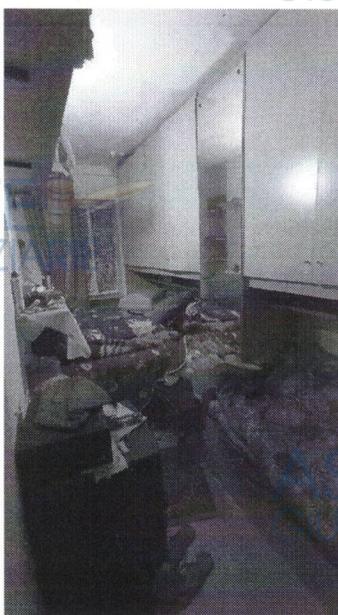
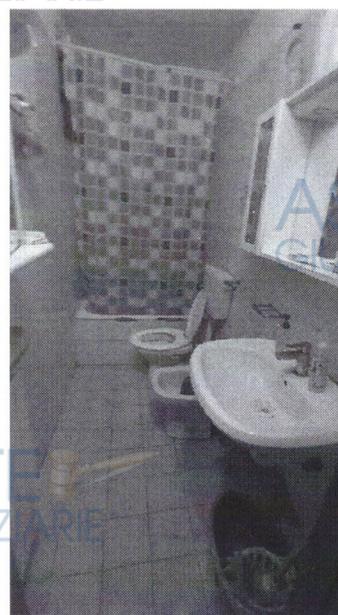
L'alloggio è situato al piano secondo (terzo fuori terra), con accesso dal ballatoio sul quale si apre un pianerottolo attualmente chiuso con un cancelletto metallico (cfr foto 8, 8bis, 20); nel suddetto pianerottolo è posizionato un servizio igienico esterno comune agli altri alloggi del piano come da Regolamento condominiale (cfr capitolo 5 e Allegato 9). E' presente altresì un ripostiglio esterno con porta metallica (cfr foto 25). All'unità immobiliare si accede tramite portoncino in legno (cfr foto 8bis, 23)

- ingresso (cfr foto 9, 10);
- cucina con balcone su lungo Dora Napoli 6 (via interna) (cfr foto 11, 12, 22)
- camera da letto con finestra verso lungo Dora Napoli 6 (cfr foto 13, 14)
- camera da letto verso vano scala (cfr foto 15)
- bagno con piccola finestra verso ripostiglio esterno (foto 18, 25) con i seguenti apparecchi sanitari: lavabo, wc, bidet, doccia, (cfr foto 17, 18);
- ripostiglio esterno (cfr foto 25)

Le pareti dei locali interni si presentano intonacate e verniciate tranne che nel locale bagno e nella zona cottura, in cui sono parzialmente piastrellate (cfr foto 17, 18).

L'impianto di riscaldamento è autonomo a radiatori (cfr foto 19, 23).

Lo stato di conservazione generale dell'alloggio è scadente.
