# TRIBUNALE ORDINARIO - TORINO

### 825/2019

## CONSULENZA ESTIMATIVA GIUDIZIARIA

**A** **appartamento** a TORINO VIA ANDREA MASSENA 103, quartiere CROCETTA, della superficie commerciale di **417,40** mq per la quota di 1/1 di piena proprietà

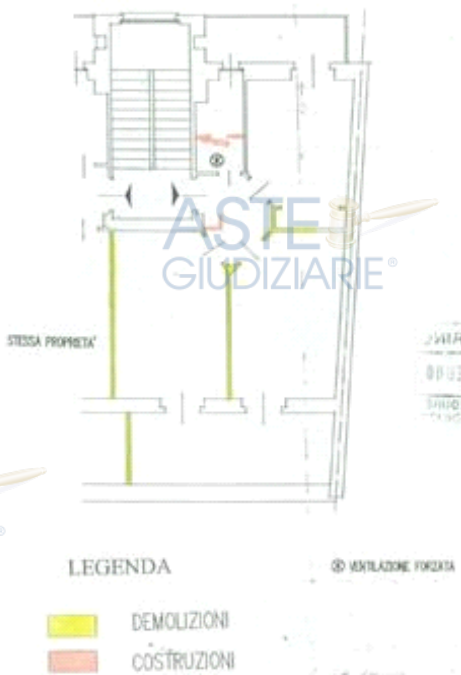
PIANO QUARTO - SITUAZIONE ALLA DATA  
SOPRALLUOGO

Sono state rilevate le seguenti difformità: Appartamento: al piano quarto risultano eseguite le opere che erano state segnalate con Art. 26 legge 46/85 in data 24/02/2000, pratica rinunciata in data 15/03/2000. Si ritiene quindi tali opere in difformità e quindi da regolarizzare. Cantine: dall'esame dell'unico progetto riscontrato relative al piano interrato ove sono ubicate le cantine si evince diversa disposizione di parte delle stesse ed in particolare di una oggetto della presente relazione. Le difformità sono regolarizzabili mediante: presentazione Comunicazione di Inizio Lavori in sanatoria . In particolare si evidenzia che relativamente alle cantine dovrà essere coinvolto anche il condominio in quanto interessanti anche parti comuni (corridoio).

- Sanatoria : €.3.000,00

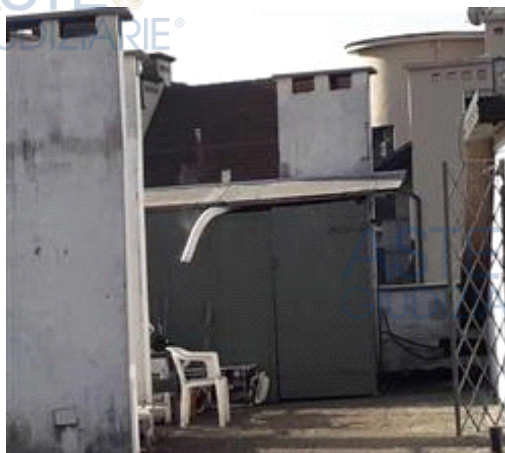
Sono state rilevate le seguenti difformità: Al piano copertura, sul terrazzo (tetto piano), si rileva la presenza di manufatto costituente una sorta di gabbiotto, realizzato in modo precario con pannelli isolanti, con funzione di protezione di n. 2 caldaie a servizio dell'appartamento.

Gabbiotto ricovero caldaie

- rimozione ed adeguamento: €2.000,00

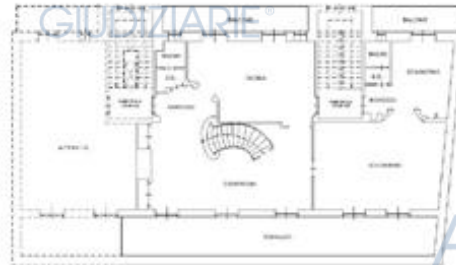
PIANO QUARTO - ESTRATTO PLANIMETRIA  
CATASTALE DEPOSITATA IL 17/06/2020 - ATTUALE

Sono state rilevate le seguenti difformità: E' opportuno segnalare che in data 05/09/2020, prima del deposito definitivo della presente relazione, il sottoscritto ha ulteriormente verificato la situazione catastale dell'immobile in trattazione. Dalla visura catastale emergeva che l'unità immobiliare è stata oggetto di variazione catastale in data 17/06/2020 per "DIVERSA DISTRIBUZIONE DEGLI SPAZI INTERNI" con prot. TO0096085 in atti dal 19/06/2020. Pertanto il sottoscritto procedeva a richiedere nuova visura planimetrica (planimetria catastale) dalla quale emergono alcune modifiche rispetto a quella in atti alla data della prima richiesta (ed utilizzata per il sopralluogo) e precisamente: al piano quarto il grande soggiorno risulta diviso in due parti (quella di sinistra assume la destinazione disimpegno, quella a destra soggiorno. Le due porzioni sono comunicanti tramite porta; relativamente alla porzione di alloggio posta sul limite destro del fabbricato si evince inoltre che il

vano che nella precedente scheda catastale era definito camera ora è individuato come soggiorno, inoltre il disimpegno viene definito ingresso dalle scale comuni. Tale nuova scheda catastale inoltre al piano quinto definisce disimpegno l'ampio spazio dove termina la scala dal piano sottostante, lavanderia il piccolo vano sottoscala e camera (invece di studio) il vano posto all'estrema destra in basso della unità immobiliare. In essa sempre al piano quinto, non vengono più rappresentati i tramezzi delimitanti i disimpegni antistanti i due blocchi servizi igienici (a destra e a sinistra). In ultimo nella rappresentazione del vano scala comune al piano quarto non vi è la indicazione dell'ascensore all'interno del vano scala comune. Come meglio precisato in seguito si evidenzia che la planimetria catastale in atti precedente alla variazione succitata e vigente alla data del sopralluogo (richiesta dal sottoscritto il 09/01/2020), sostanzialmente corrispondeva alla situazione approvata dal comune, salvo la rappresentazione dell'ascensore nel vano scala a destra. Corrispondeva di massima anche allo stato di fatto, salvo al piano quinto la mancanza effettiva dei tramezzi delimitanti i disimpegni antistanti i due blocchi servizi igienici (a destra e a sinistra) ed alla indicazione della lavanderia sottoscala. Dato per certo che la mancata esecuzione dei tramezzi per formazione disimpegni antistanti i bagni al piano quinto e la piccola lavanderia sottoscala sono stati eseguiti e constatati in sede di sopralluogo, alla data di presentazione della presente perizia non è possibile per il sottoscritto accertare se le variazioni indicate nella planimetria catastale presentata in data 17/06/2020 (dopo il sopralluogo) con particolare riferimento alla suddivisione dell'ampio soggiorno, sono state effettivamente realizzate.

Le difformità sono regolarizzabili mediante: Eventuale presentazione nuova planimetria corrispondente allo stato di fatto a seguito verifica sul posto.

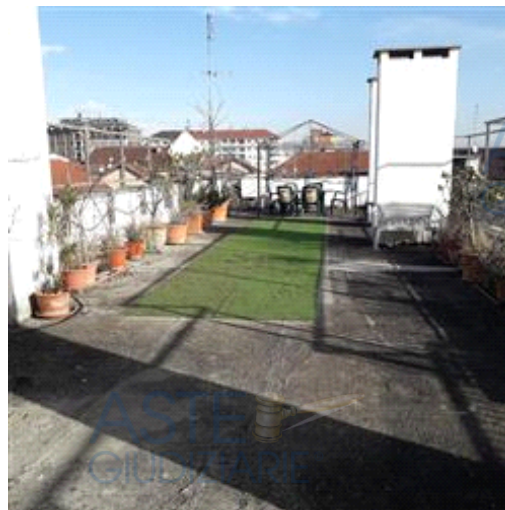
TERRAZZO ESCLUSIVO SU TETTO PIANO  
IMPERMEABILIZZATO
