**TRIBUNALE ORDINARIO DI TORINO**

**253/2024 L.G.**

### RELAZIONE DI STIMA IMMOBILIARE

- Magazzino facente parte del complesso immobiliare ubicato in Venaria Reale (TO), con ingresso dai civici nn. 36, 38, 40, 42-42bis di via Michele Berino.

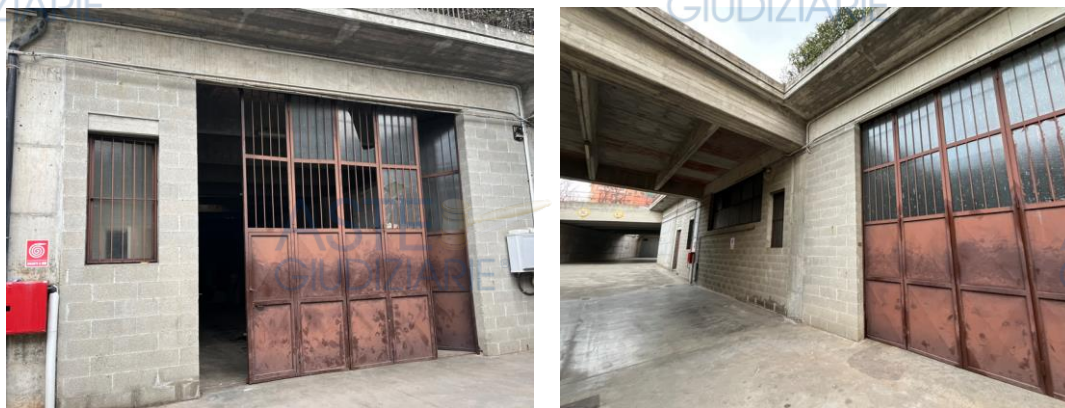
Figura 3 – INGRESSI DA CORSIA DI MANOVRA COMUNE

All'immobile si accede dalla rampa comune con ingresso dal civico di via Berino n. 42 (foto n. 3) e quindi attraverso due portoni carrabili in metallo con chiusura a libro (foto nn. 5 e 20), oltre che da porta in metallo (foto n. 22). Si segnala che le specchiature in vetro dei portoni risultano in gran parte rotte e che per la porzione del magazzino più a Ovest (la prima percorrendo la rampa) il portone risulta difettoso e non completamente apribile al momento del sopralluogo.

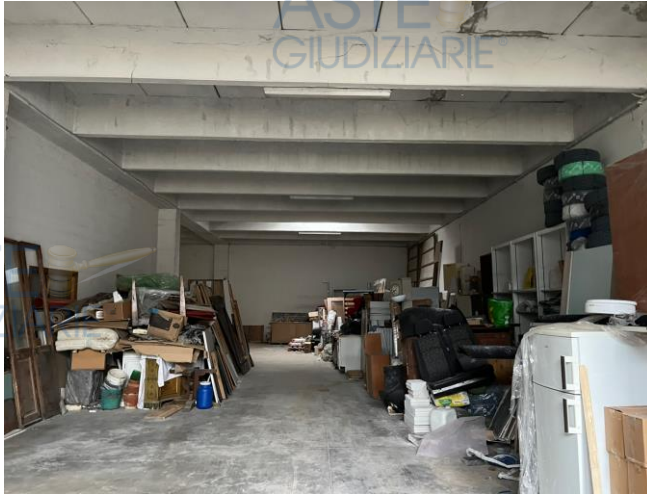
Figura 4 - INTERNO

I locali sono illuminati, oltre che dai portoni, anche da alcuni pozzi di luce in copertura, sormontati da cupole in policarbonato, in parte rotte a seguito della violenta grandinata dell'agosto 2024 (foto n. 14), secondo quanto riferito dal sig. BBBBBB BBBBBBB, che ha consentito l'accesso) Altre aperture sono presenti sul fronte Nord verso la rampa comune, tamponate da finestre con telaio in metallo e vetro retinato.

La struttura portante è in c.a. prefabbricato, con pareti di tamponamento in blocchi di calcestruzzo a vista. La pavimentazione è in battuto di cemento (foto n. 24), con bagni rivestiti in piastrelle di ceramica (foto n. 36).

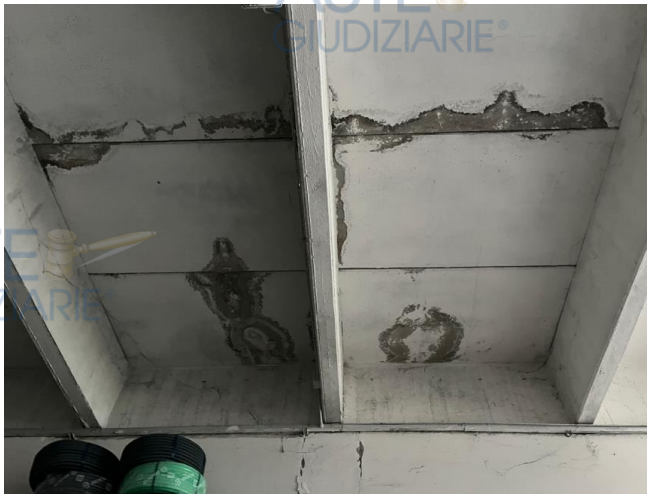
Figura 6 - DANNI DA INFILTRAZIONI

Sul soffitto si sono riscontrati danni da fenomeni di infiltrazione di acqua piovana dalla copertura (foto nn. 26 e 31), in più punti del solaio e non solo in corrispondenza dei pozzi di luce. Si ritiene credibile che siano dovuti ad un deterioramento della guaina impermeabilizzante, ma non sono state fornite sufficienti informazioni nel merito, anche a fronte della richiesta diretta formulata dalla scrivente allo studio di Amministrazione condominiale.

- decurtazione per il mediocre stato di conservazione e per la presenza di infiltrazioni di cui non si conosce ancora la causa (10%)

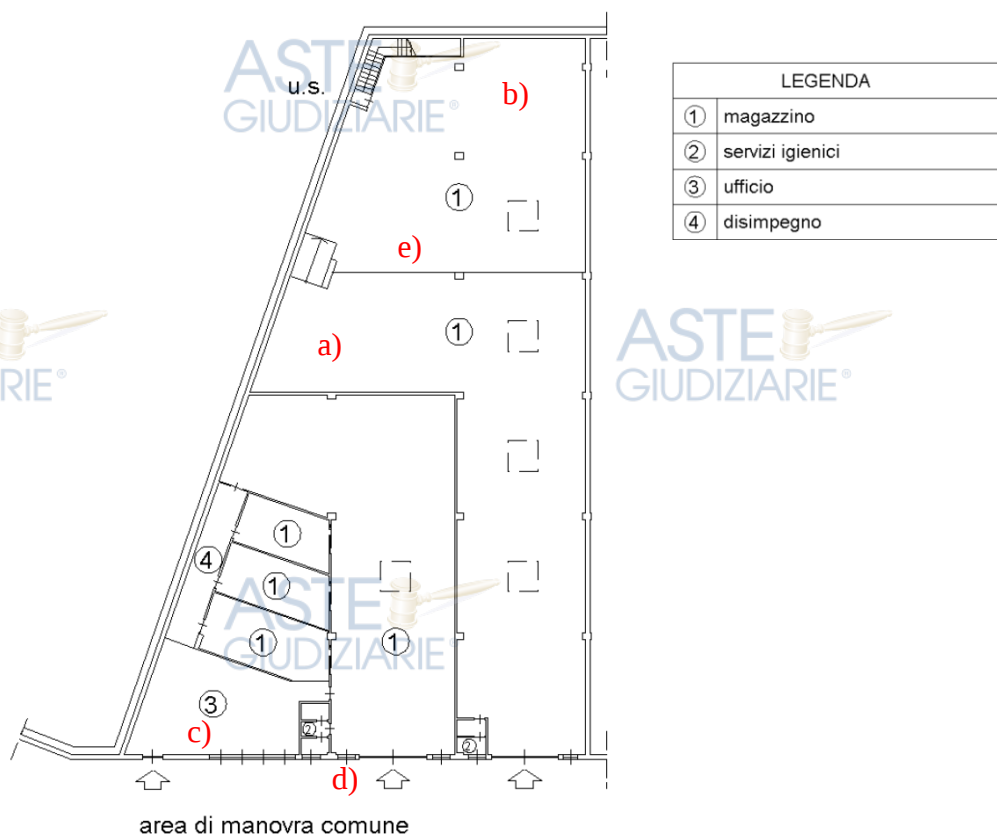
Figura 8 - ESTRATTO PLANIM.CATASTALE – fuori scala

In base al sopralluogo effettuato, si è potuto accertare che la planimetria catastale è conforme allo stato attuale dei luoghi, fatta eccezione per:

Si allega al n. 2 la planimetria catastale attualmente in atti (risalente al 19/04/2006 – variazione prot. TO0170884). Tali difformità non influiscono sul calcolo della rendita catastale per cui non vi è l'obbligo di redigere nuova planimetria.

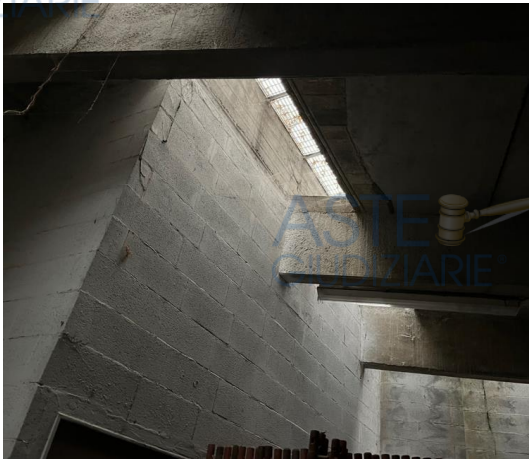
Figura 9 – DIFFORMITA' a)

- omessa rappresentazione della proiezione dei pozzi di luce ricavati nello spazio un tempo occupato dall'intercapedine,
- diversa posizione del muro di tamponamento della scala di sicurezza,
- omessa rappresentazione della finestra sul muro perimetrale verso rampa comune, in prossimità di pilastro portante (anch'esso omesso);
- imprecisa posizione delle aperture sul muro perimetrale verso rampa comune e indicazione di una finestra non esistente;
- omessa indicazione della differente altezza interna dei vari locali (una porzione del magazzino a Sud ha un'altezza massima di 4,03 m, ridotta a 3,34 m sotto trave, a fronte della restante porzione di altezza di 4,82 m (4,18 m misurato sotto trave).
