## TRIBUNALE DI TRAPANI

## RELAZIONE DI STIMA

**LOTTO n. 1**

Appartamento e box auto siti in Alcamo (TP), Via Don G. Giardina n.3 - piano S1 e 1

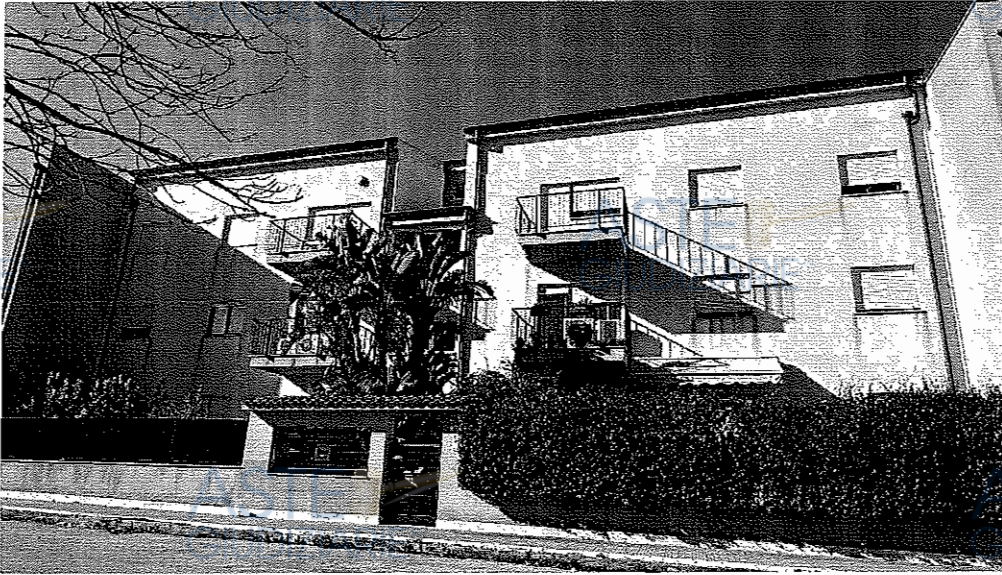
FOTO 1 - PROSPETTO VIA DON G. GIARDINA

Il fabbricato è stato nel tempo oggetto di costante manutenzione ordinaria e alla data del sopralluogo il suo stato di manutenzione è molto buono.
