# TRIBUNALE DI TRAPANI

## RELAZIONE DI STIMA

LOTTO- 1 - PORZIONE EDIFICIO PIANO SEMINTERRATO -

PORZIONE DI FABBRICATO PIGNORATO SITO IN VALDERICE

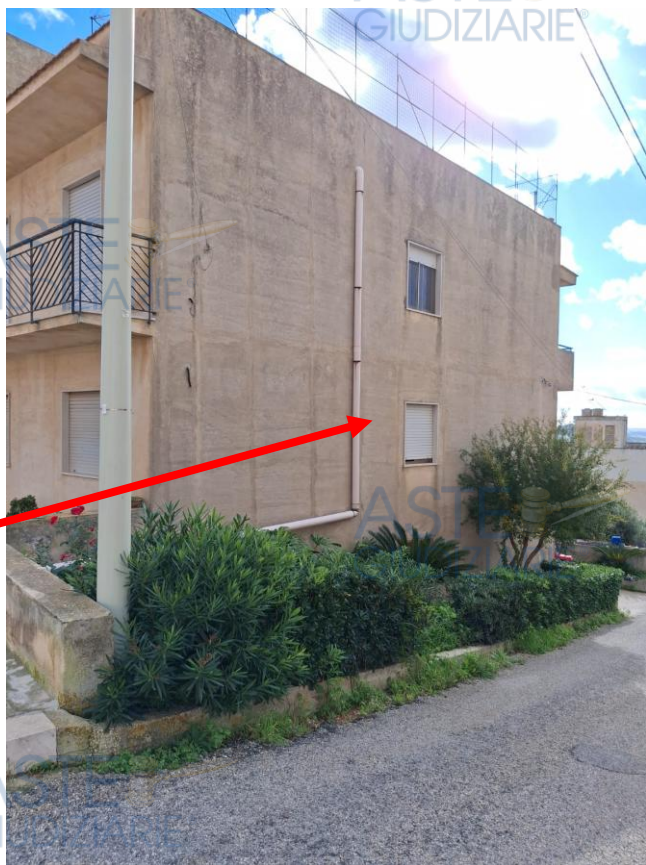
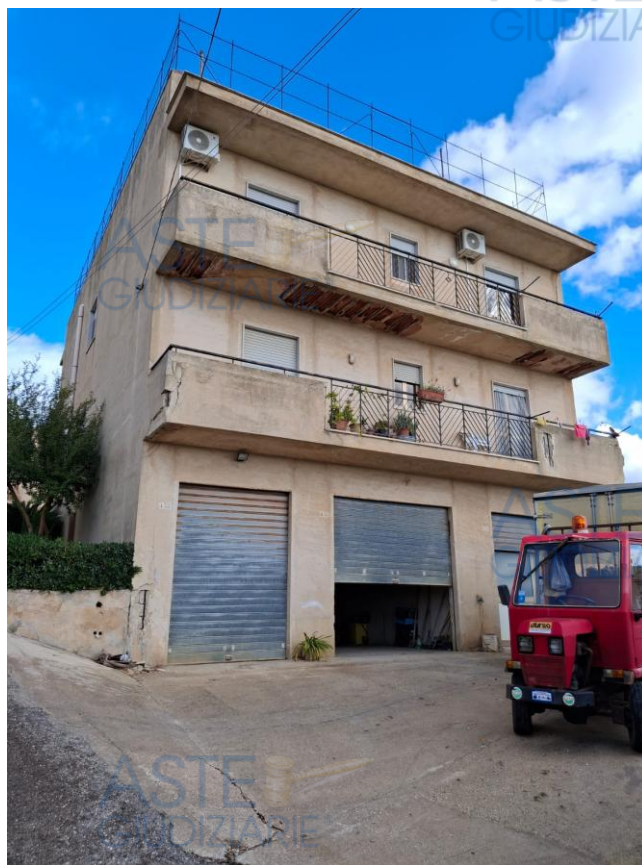
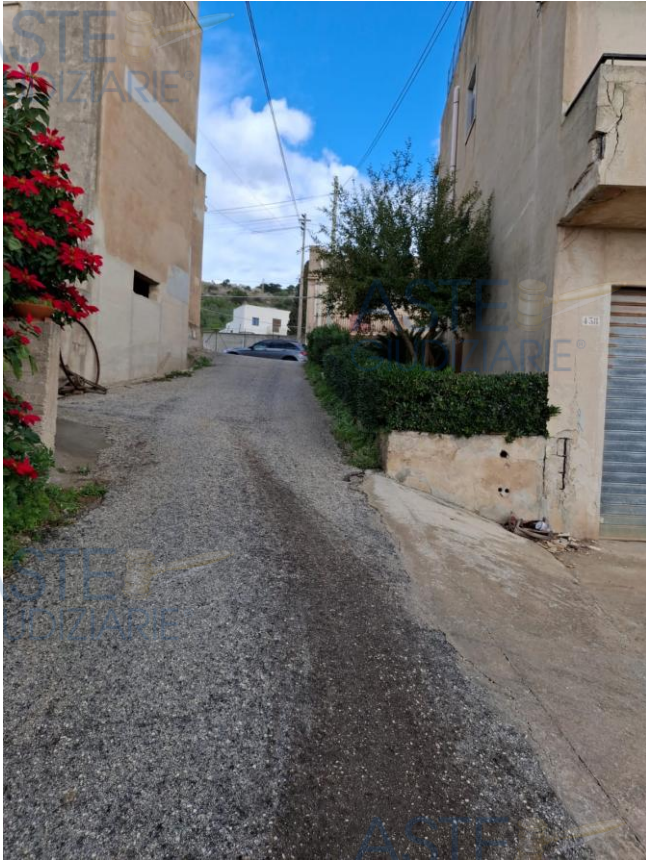
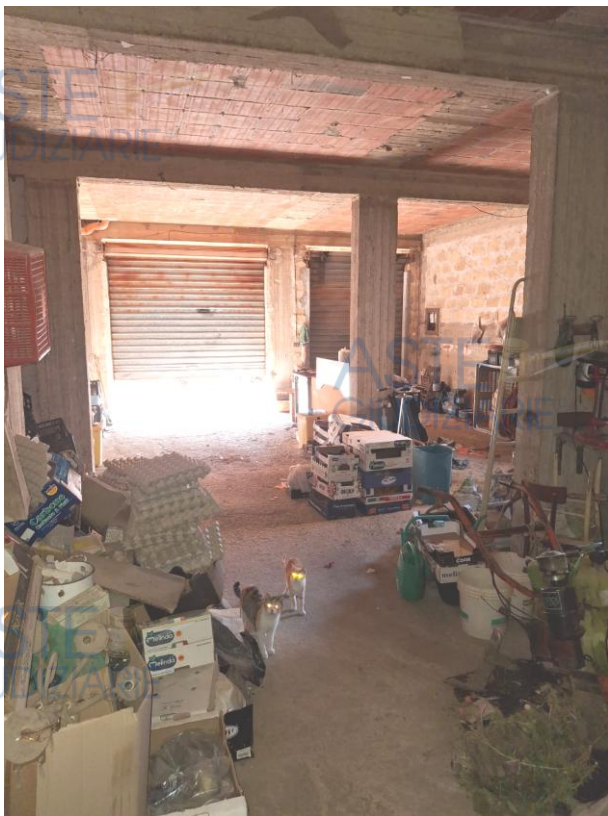
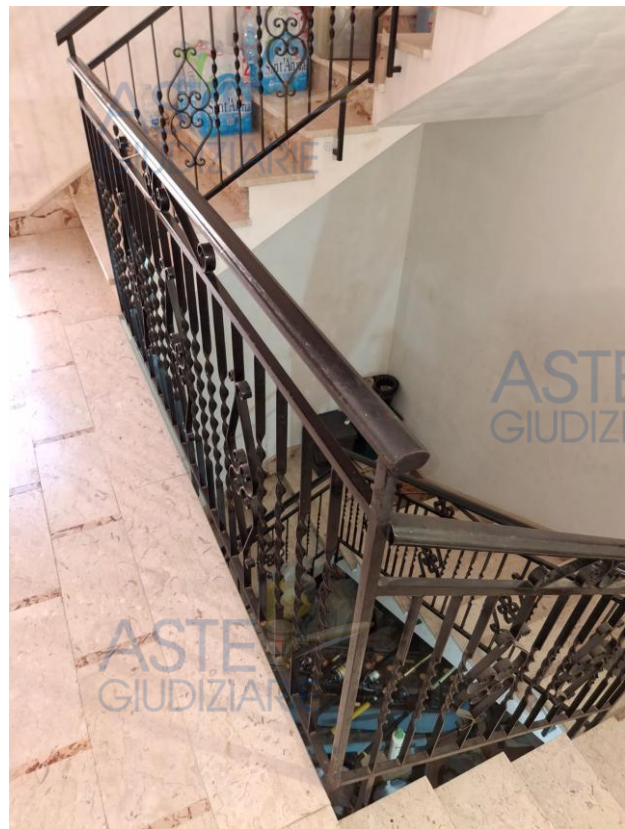
Il locale deposito è al grezzo . Le pareti non sono intonacate i laterizi di muratura perimetrale sono a faccia vista analogamente come le strutture portanti di travi e pilastri in c.a.. Durante il sopralluogo si è rilevata la presenza di due muri che hanno creato un vano urbanisticamente non autorizzato e catastalmente non rappresentato che lo rendono accessibile esclusivamente dall'esterno .

L'immobile è accessibile, da saracinesche esterne in metallo non motorizzate.

Il pavimento è a cemento grezzo.L'impianto di illuminazione è da revisionare e presumibilmente privo di certificazione di conformità.

Non è presente impinato idrico al di fuori di un rubinetto. Non vi sono servizi igienici.

L'immobile è da ristrutturare e completare nelle rifiniture.

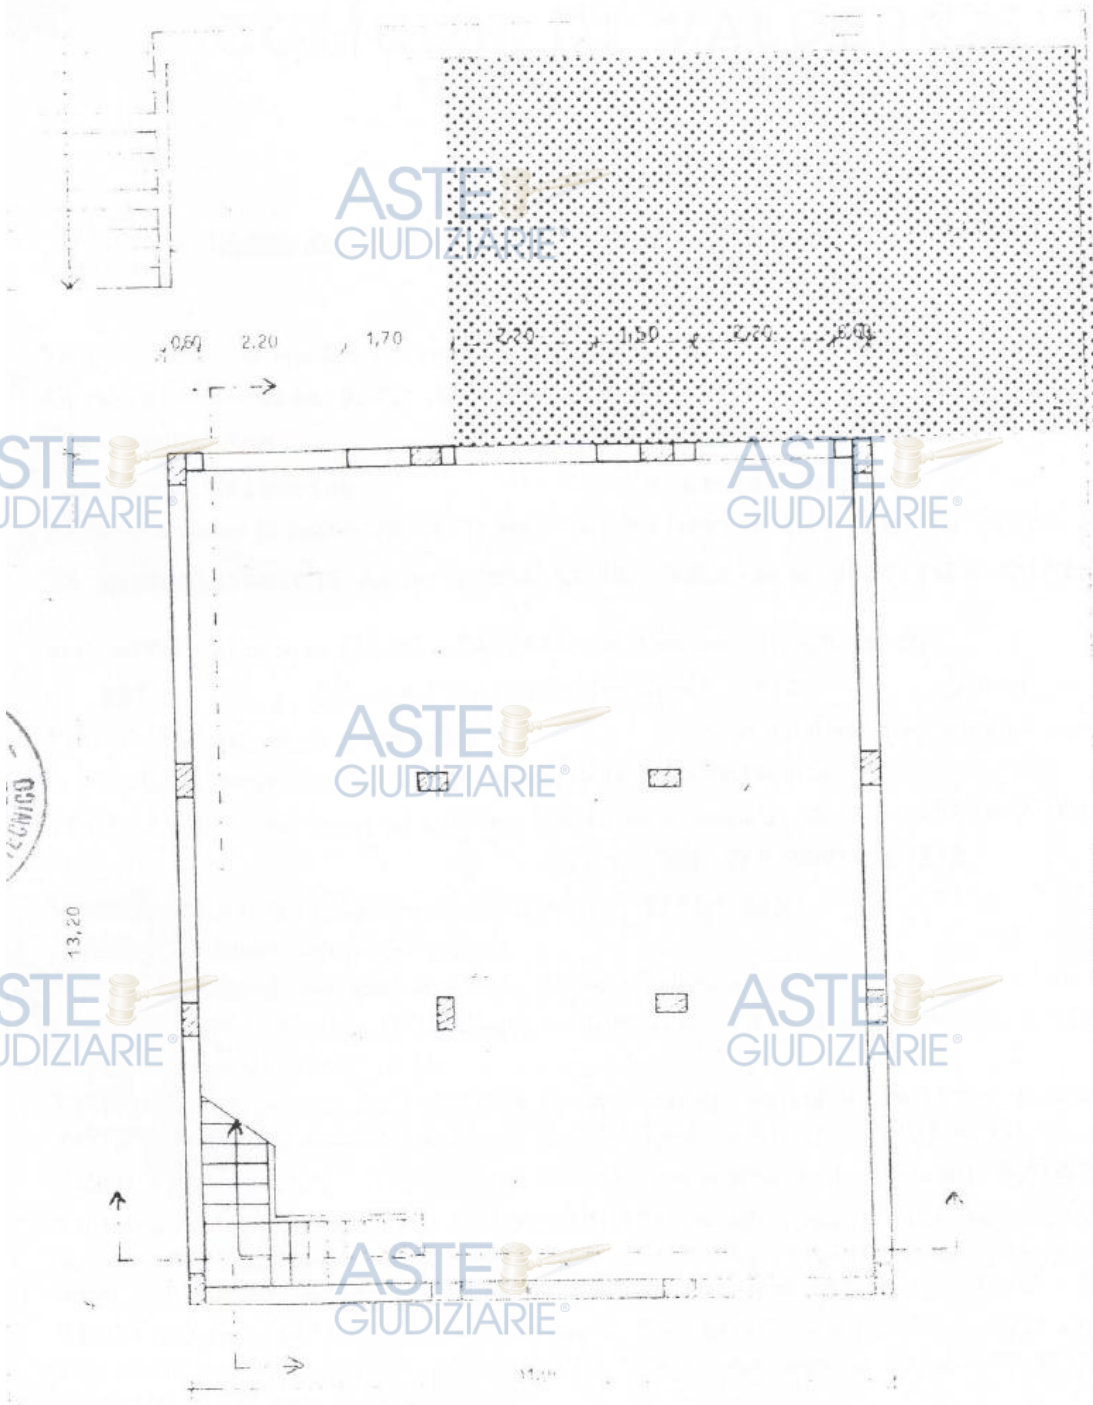
SCALA 1:100

AREA PARCHEGGIO

SCANTINATO
