# TRIBUNALE ORDINARIO - TERNI

## ESPROPRIAZIONE IMMOBILIARE

**91/2023**

## CONSULENZA ESTIMATIVA GIUDIZIARIA

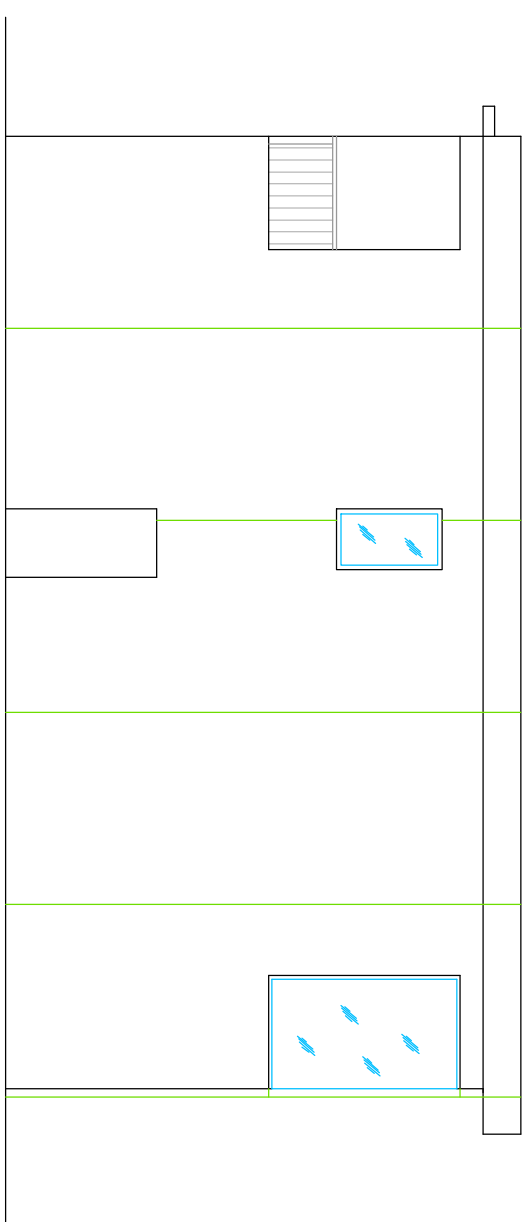
prospetto ovest

Si osserva che la facciata nord-ovest e la facciata sud-ovest del corpo di fabbrica distribuito su due livelli, sono ricoperte con una pannellatura sandwich in lamiera ed isolante intermedio.

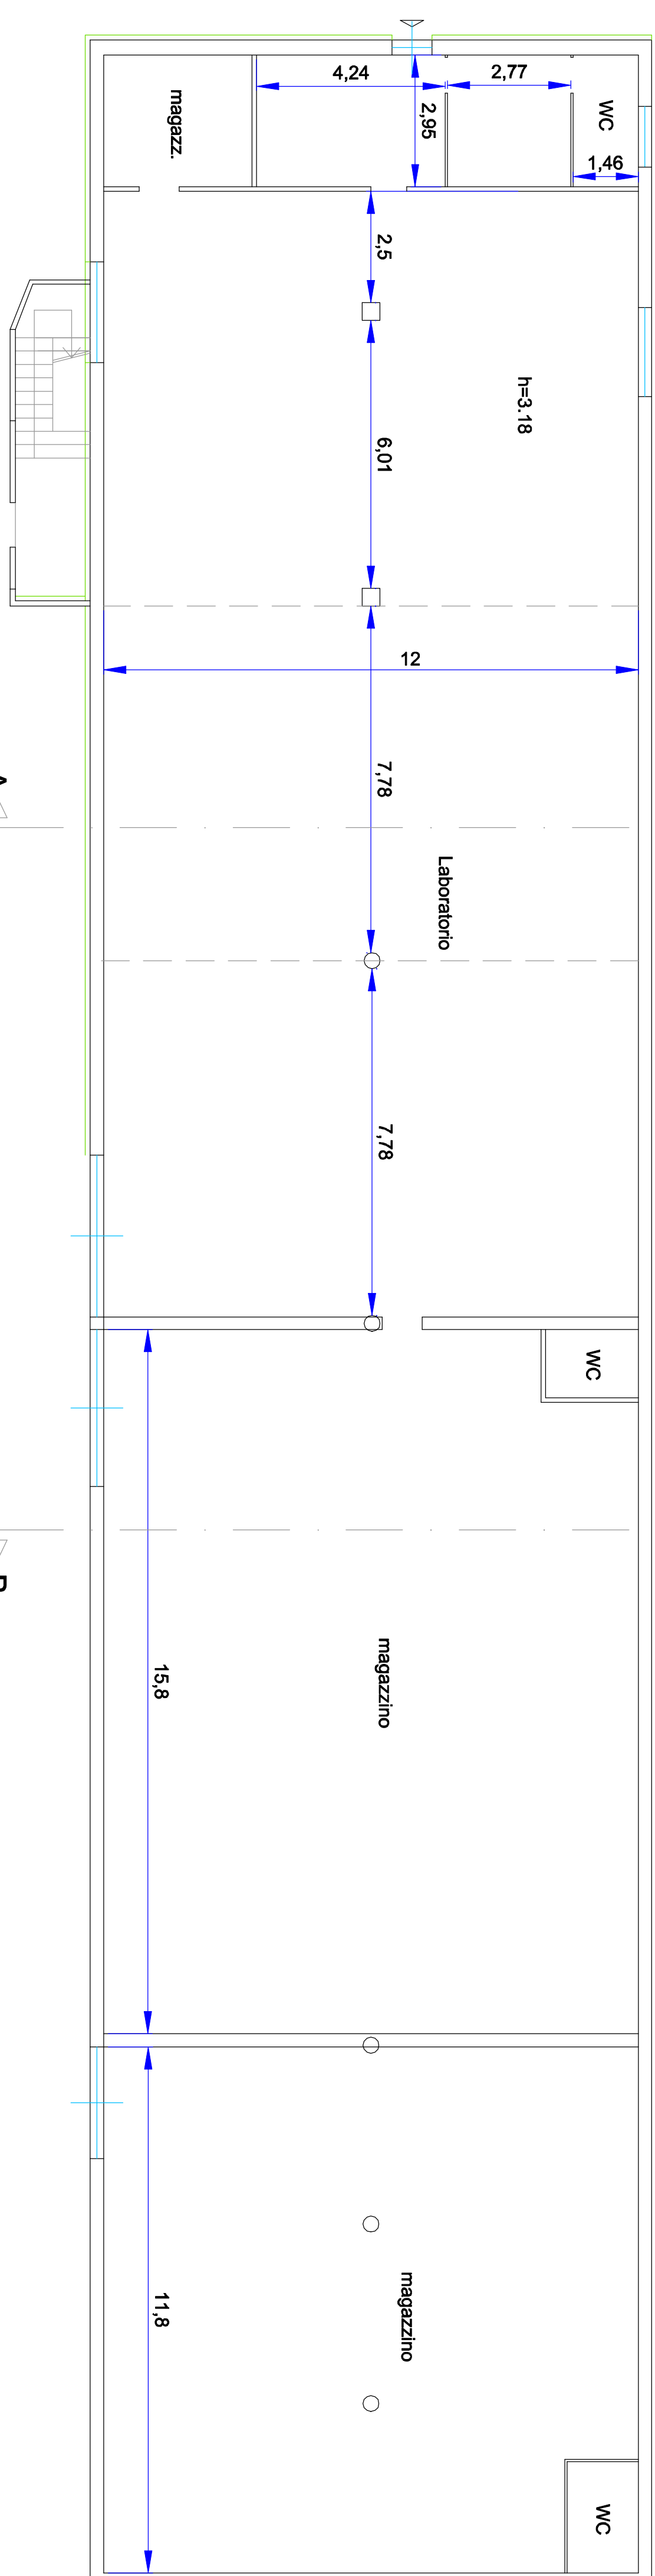
piano terra

- Piano terra: diversa posizione delle tramezzature interne al laboratorio; non presente accesso pedonale dall'esterno lato sud-ovest; diversa disposizione delle aperture finestrate della zona a due livelli.
- Piano primo: diversa disposizione delle tramezzature interne; la veranda all'angolo ovest è sostituita da infisso vetrato a tutta altezza.

Pratica DOCFA: €.700,00

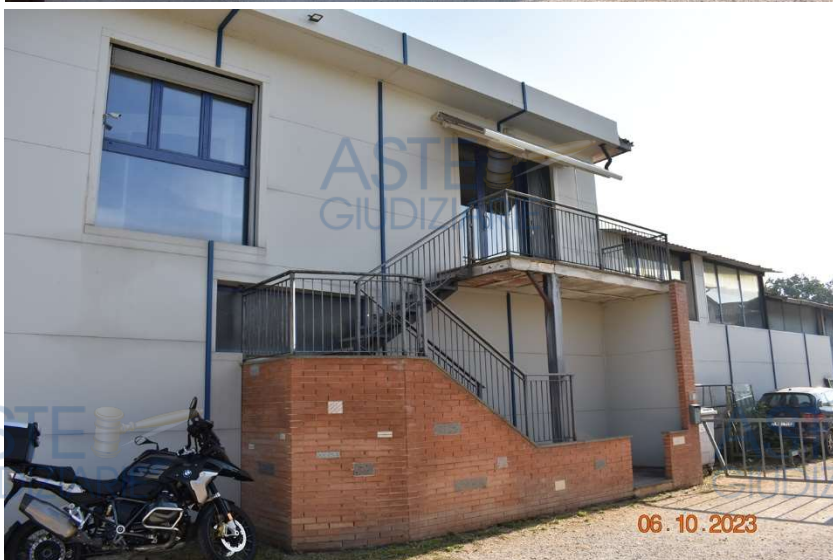
Foto 03  
Scala esterna di accesso  
al piano primo

- 3) Realizzazione di scala esterna aperta in carpenteria metallica e balcone di sbarco, per l'accesso al piano primo, in luogo di scale interne previste a progetto. Non sono state rinvenute pratiche edilizie o strutturali riguardanti tale intervento.

Il corpo scala mantiene una distanza di 6,15m dal fabbricato antistante provvisto di finestre ed una distanza stimabile in circa 5 metri dal confine di proprietà (non identificato).

L'intervento risulta **non conforme e non regolarizzabile**.

Demolizione del corpo scala e del balcone esterni: €. 5.000,00 (presunti)

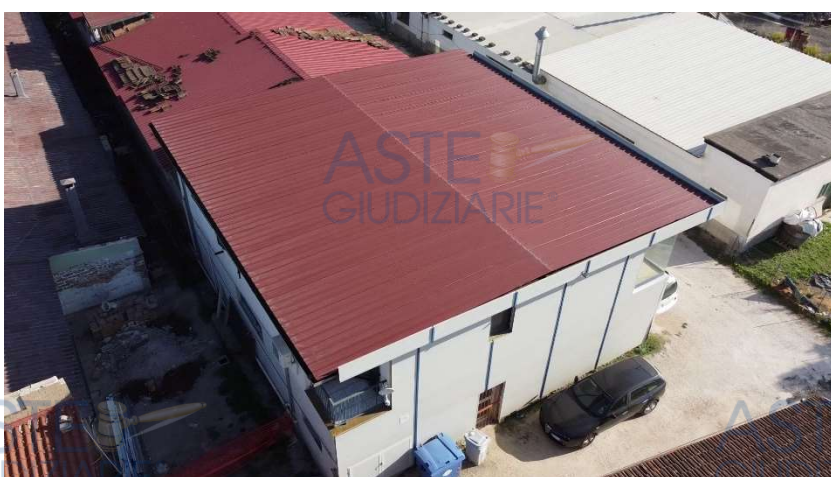
Foto 12  
Vista copertura lato Nord-  
Ovest

- 4) Rivestimento esterno di parte del fabbricato sui fronti nord-ovest e sud-ovest, mediante pannelli sandwich in lamiera coibentati, con chiusura di un'apertura finestrata al piano primo e di tre aperture finestrate al piano terra; mancanza di un'apertura finestrata al piano terra del laboratorio sul fronte nord-est; conseguenti variazioni dei prospetti dell'edificio.

SCIA in sanatoria per modifiche prospettiche: €. 2.000,00 (presunti) – o in alternativa ripristino dello stato di progetto delle aperture.

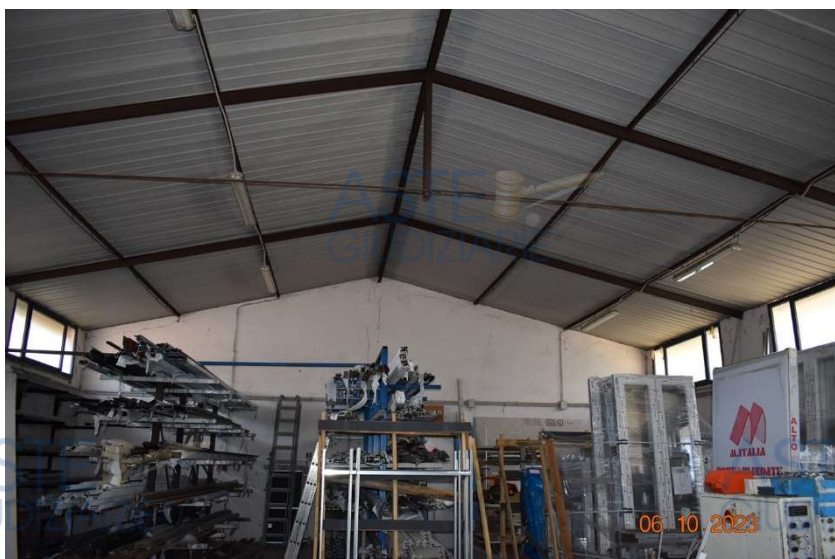
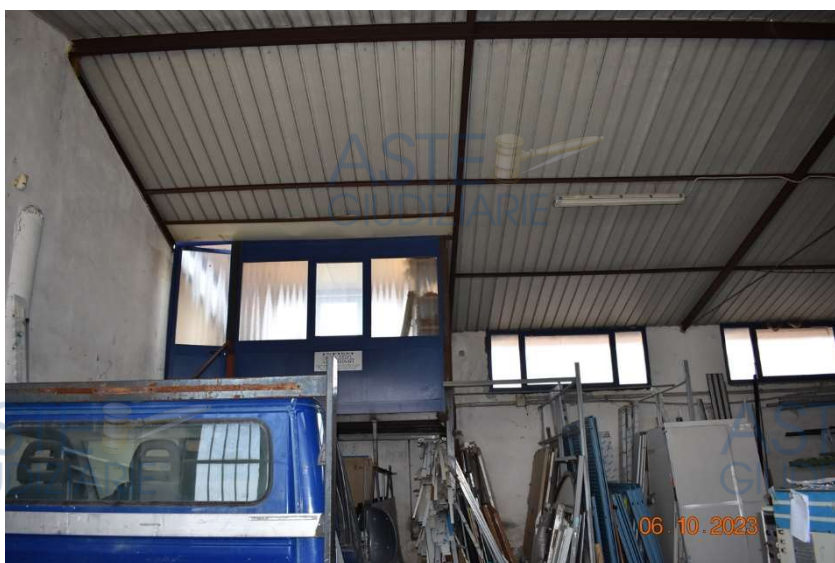
Foto 20  
Vista ambiente centrale

- 1) All'interno del magazzino centrale è stato realizzato un locale soppalcato sopra il bagno, accessibile tramite scala metallica, con contestuale innalzamento locale della copertura rispetto al livello della falda del capannone.

L'intervento risulta **non conforme e non regolarizzabile**.

Da tale ambiente è possibile accedere tramite passaggio pedonale ad un secondo ambiente, attualmente adibito a magazzino, avente medesime caratteristiche costruttive del precedente, con copertura a falde in lamiera con altezza al colmo di 5,56m.

All'interno di tale ambiente è presente un servizio igienico in pessime condizioni; sopra tale servizio igienico è presente un locale soppalcato con struttura in carpenteria metallica, accessibile tramite scala metallica, con innalzamento della falda di copertura; tale locale soppalcato non risulta essere presente nelle pratiche edilizie né nella planimetria catastale, così come l'innalzamento della copertura; non si hanno evidenze di autorizzazioni sismiche della struttura portante in carpenteria.

Rimozione del locale soppalcato e della sovracopertura con ripristino del piano di falda circostante: €. 6.500,00 (presunti)

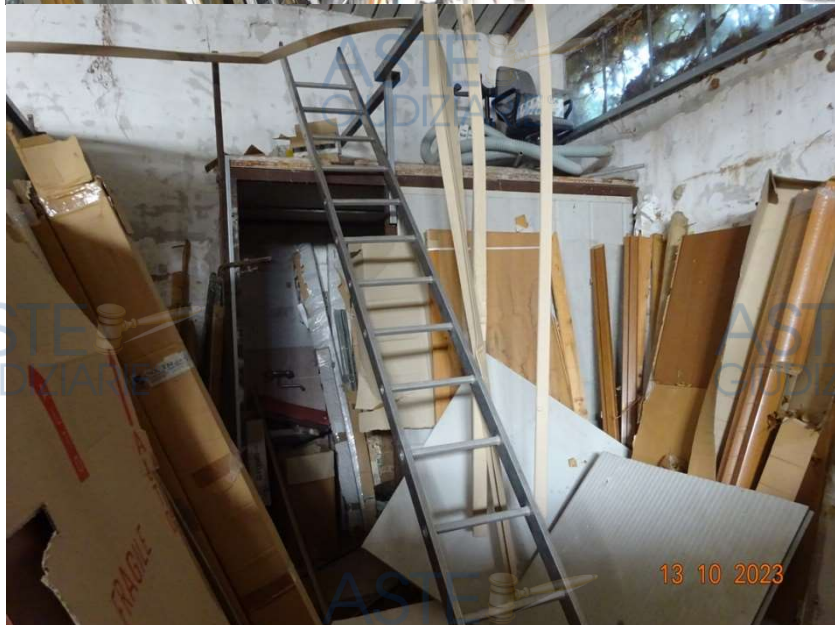
Foto 24  
Vista ambiente lato est  
servizio igienico

Nel volume è presente un servizio igienico provvisto di lavabo, vaso a cacciata e piatto doccia, in pessime condizioni e probabilmente inutilizzabile.

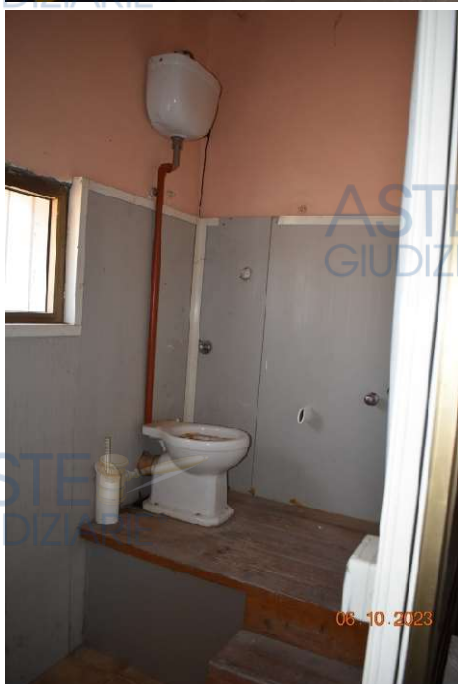
Foto 27  
Servizio igienico piano terra

Accedendo al piano terra tramite una porta pedonale vetrata in alluminio sul fronte nord-ovest provvista di cancellata metallica, si trova un locale disimpegno dal quale si accede ad un ulteriore locale di servizio, nel quale è posto il quadro elettrico generale, e di seguito al servizio igienico provvisto di lavabo e vaso a cacciata.

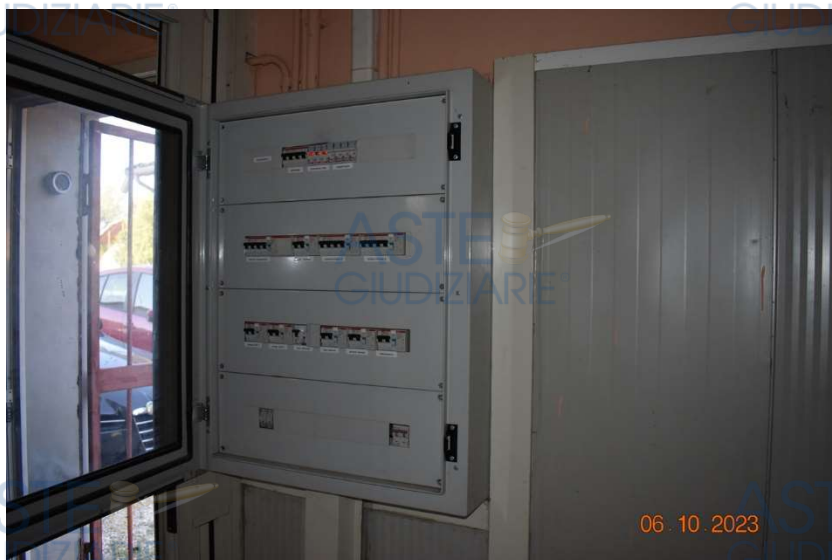
Foto 28  
Quadro elettrico generale

L'ambiente è provvisto di infissi sulle pareti laterali e di un portone carrabile con quattro ante in ferro sul fronte sud-ovest adducendo alla corte di proprietà. Presente un quadro elettrico e la distribuzione elettrica con tubazioni plastiche a vista, prese industriali a muro ed illuminazione realizzata con plafoniere fluorescenti lineari a soffitto.
