## RILIEVO

Sovrapposizione Rilievo e Planimetrie Catastali  
con indicate le difformità: **NON DIFFORME**

Sovrapposizione Rilievo e P.C. n. 36/73 con indicate le difformità: **DIFFORME**

TITOLI  
EDILIZI  
- Titolo Edilizio P.C. n. 36/73 del 15/05/1973  
- AGIBILITA' (Pratica n. 36/73) del 03/11/1976

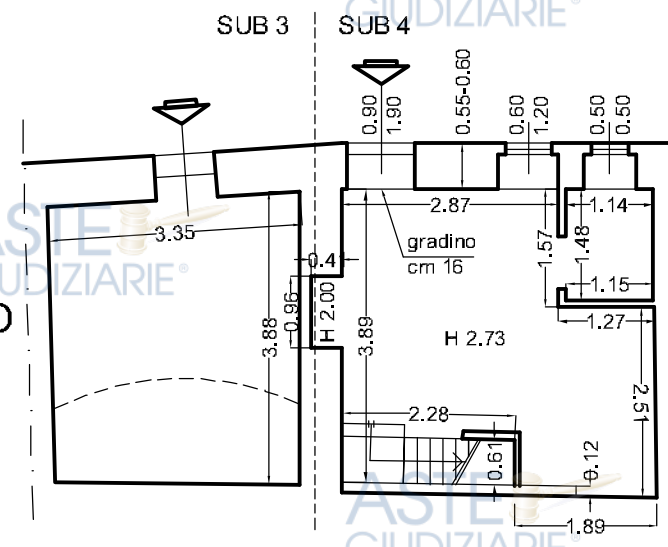
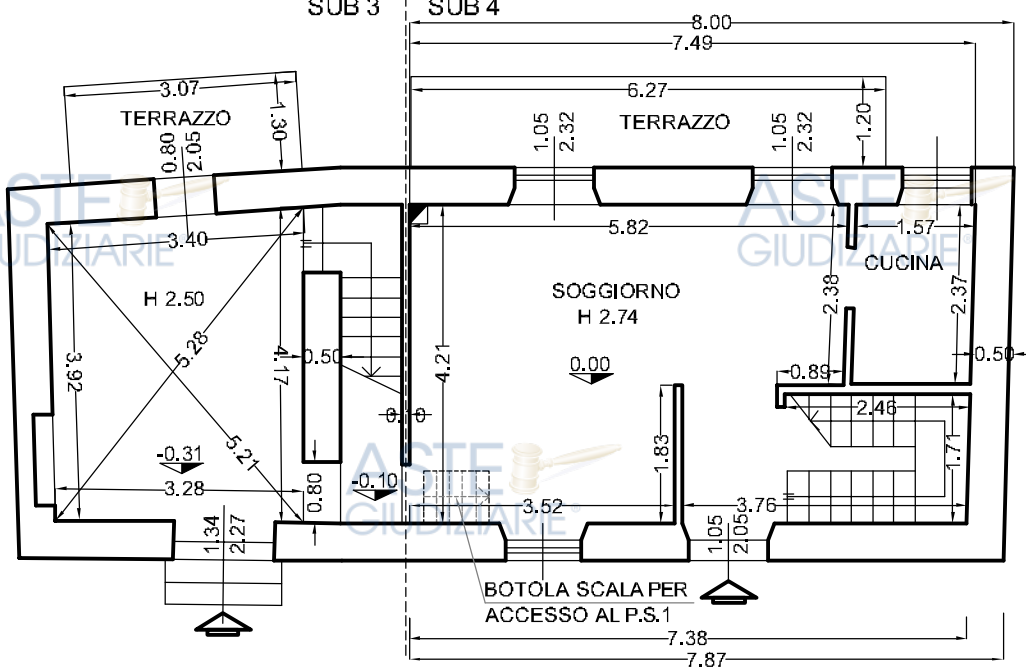
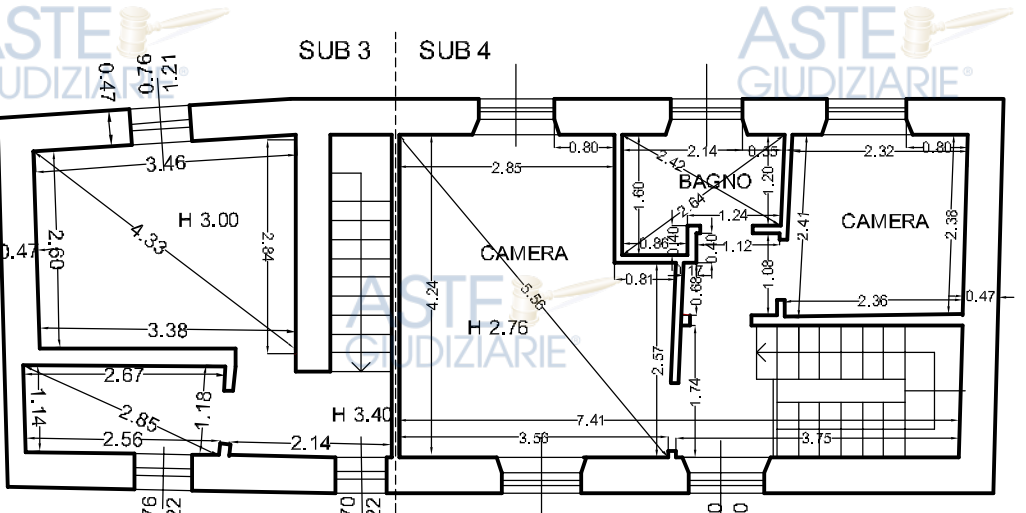
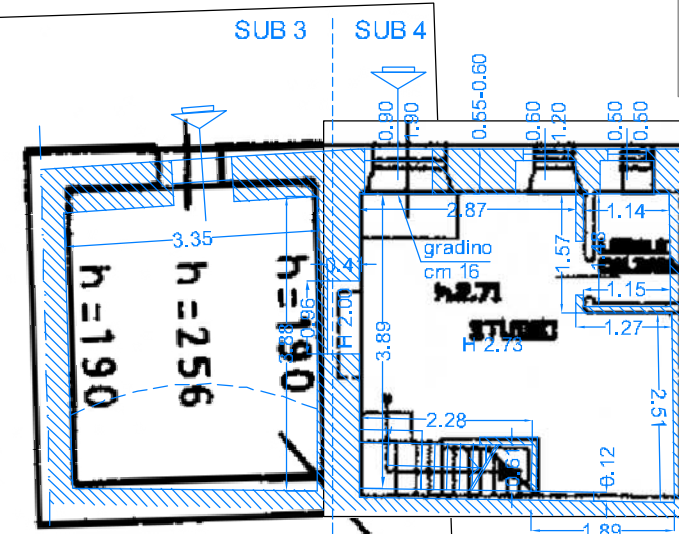
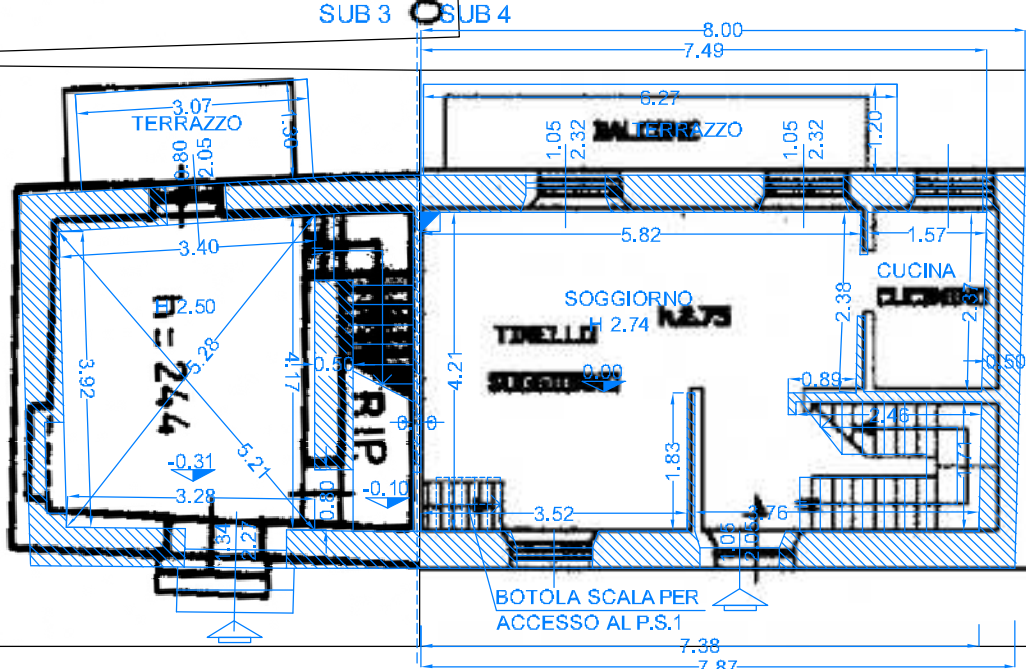
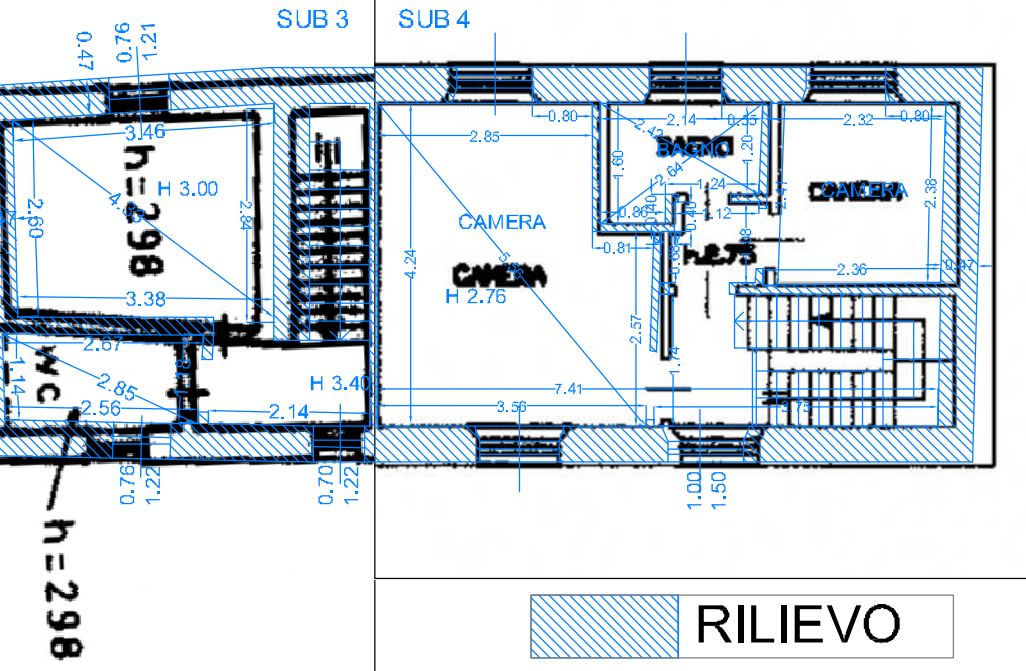
Planimetrie Catastali presentate in data:  
- sub 3 28-09-2000  
- sub 4 19-03-2003

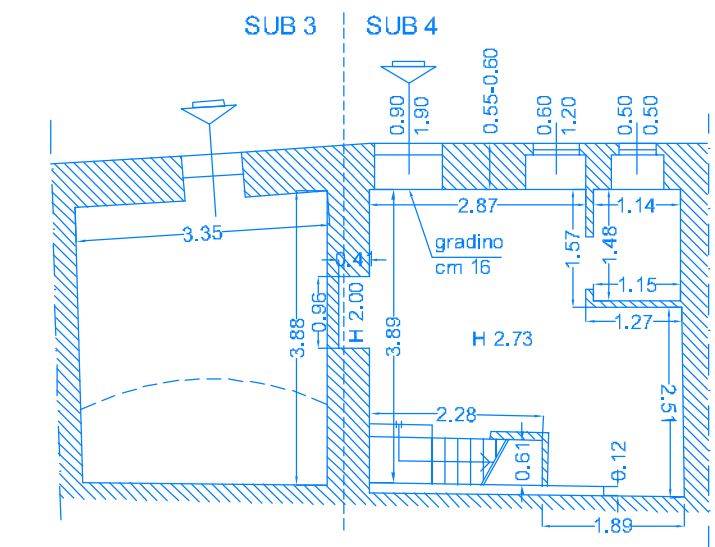
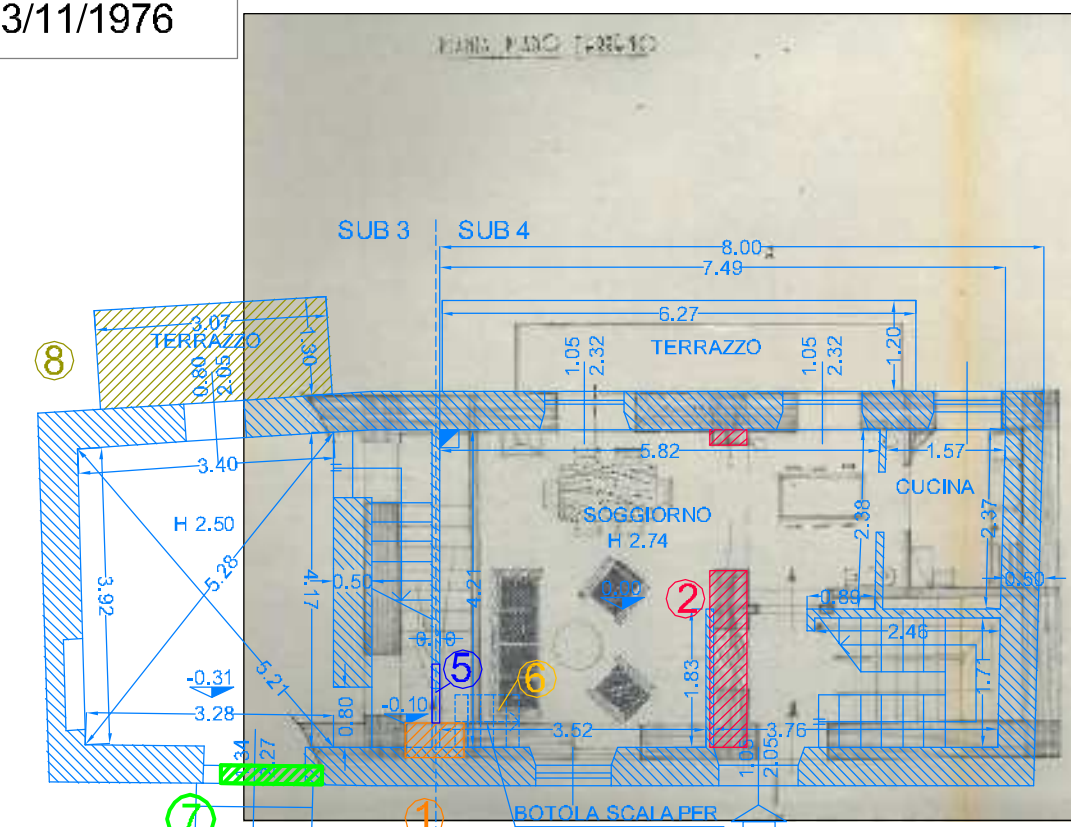
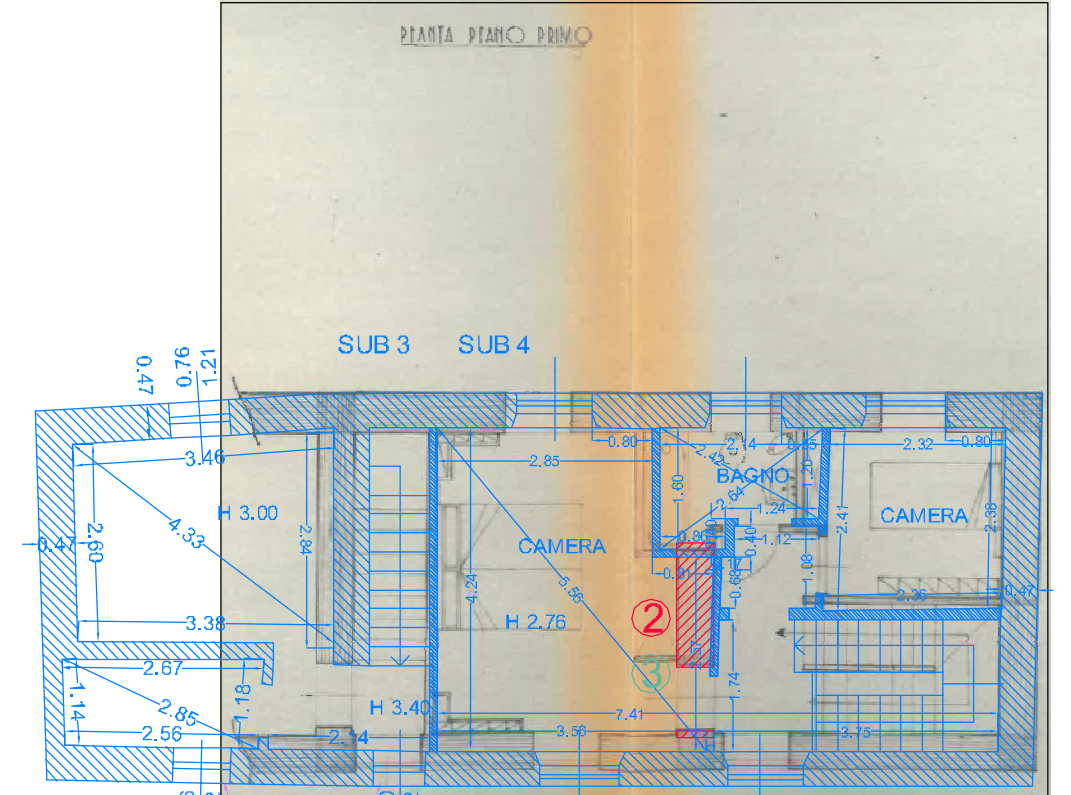
## RILIEVO

**SUB 3**  
TOLLERANZE art. 34-Ter

1 Chiusura Porta Piano Terra

**ABUSI**  
7 Apertura porta di accesso al P.T. di accesso al Piano Terra

8 Terrazzo al Piano Terra

**SUB 4**  
TOLLERANZE art. 34-Ter

2 Difformità rispetto al Titolo Edilizio P.C. n. 36/73 del 15/05/1973 è rappresentato un muro portante, da rilievo risulta un divisorio  
Lieve Diversa distribuzione spazi interni  
3 Setto murario al Piano Primo conseguente del punto 2  
4 Finestre spostate rispetto al prospetto

**ABUSI**

5 Apertura porta su tramezzo di collegamento al sub 3  
6 Realizzazione scala interna di collegamento tra il Piano Terra ed il Piano Seminterrato

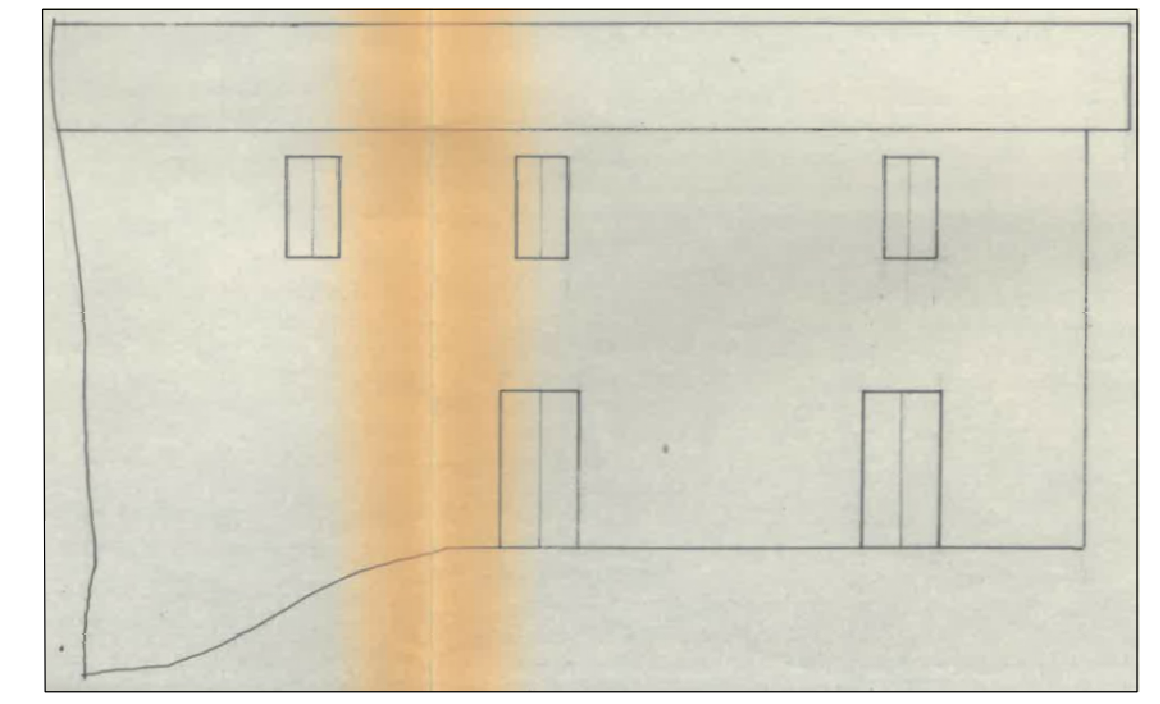
PROSPETTO LATO STRADA  
STATO ATTUALE DEL TITOLO EDILIZIO

NEL TITOLO EDILIZIO IL PIANO SEMINTERRATO  
E' PRESENTE SOLTANTO NELLA SEZIONE

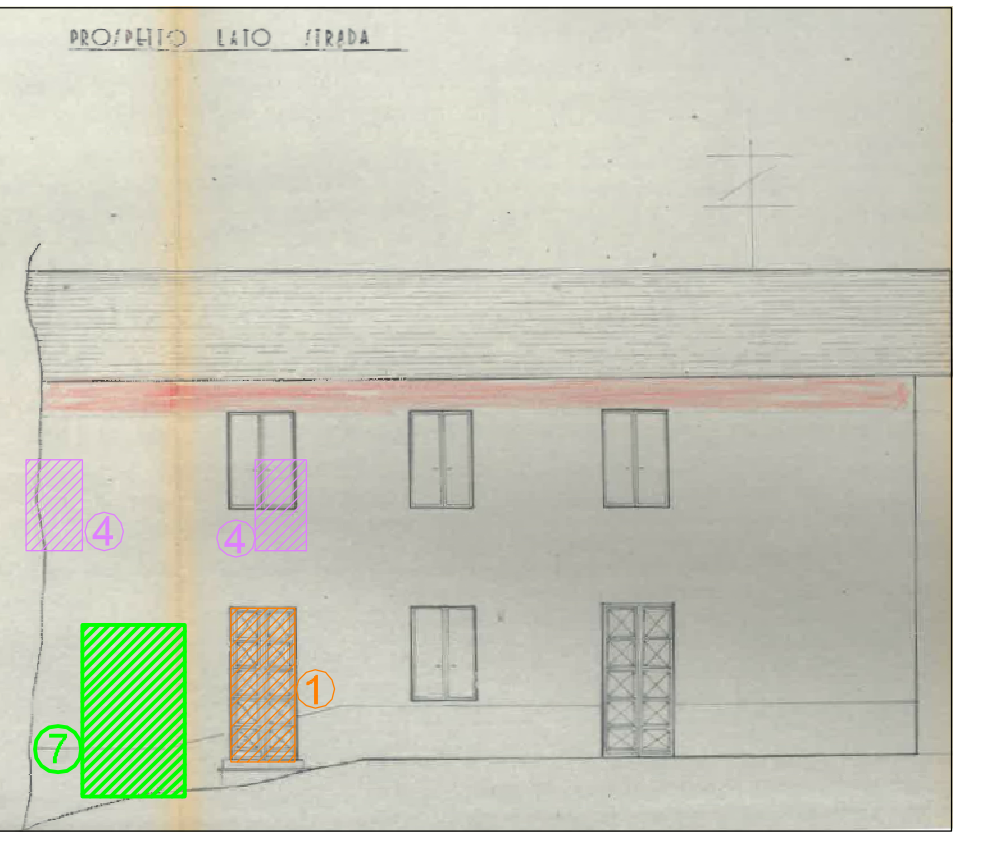
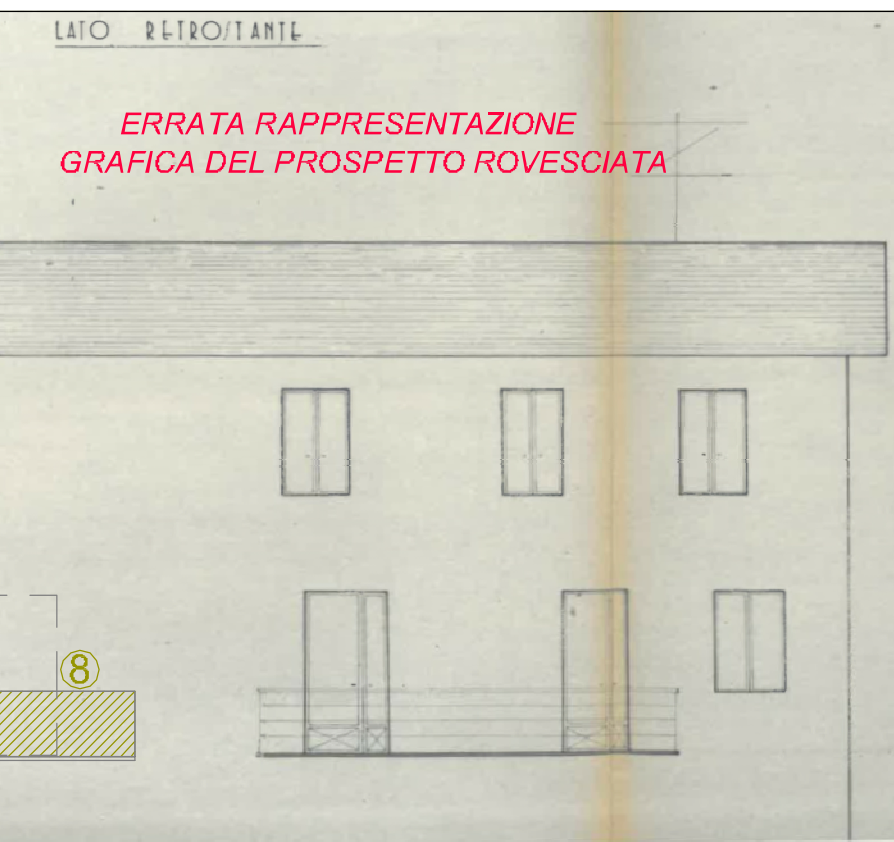
SEZIONE E PROSPETTI STATO  
DI PROGETTO DEL TITOLO EDILIZIO

ERRATA RAPPRESENTAZIONE  
GRAFICA DEL PROSPETTO ROVESCIATA
