**RILIEVO**

TITOLI EDILIZI - Titolo Edilizio P.C. n. 36/73 del 15/05/1973 - AGIBILITA' (Pratica n. 36/73) del 03/11/1976

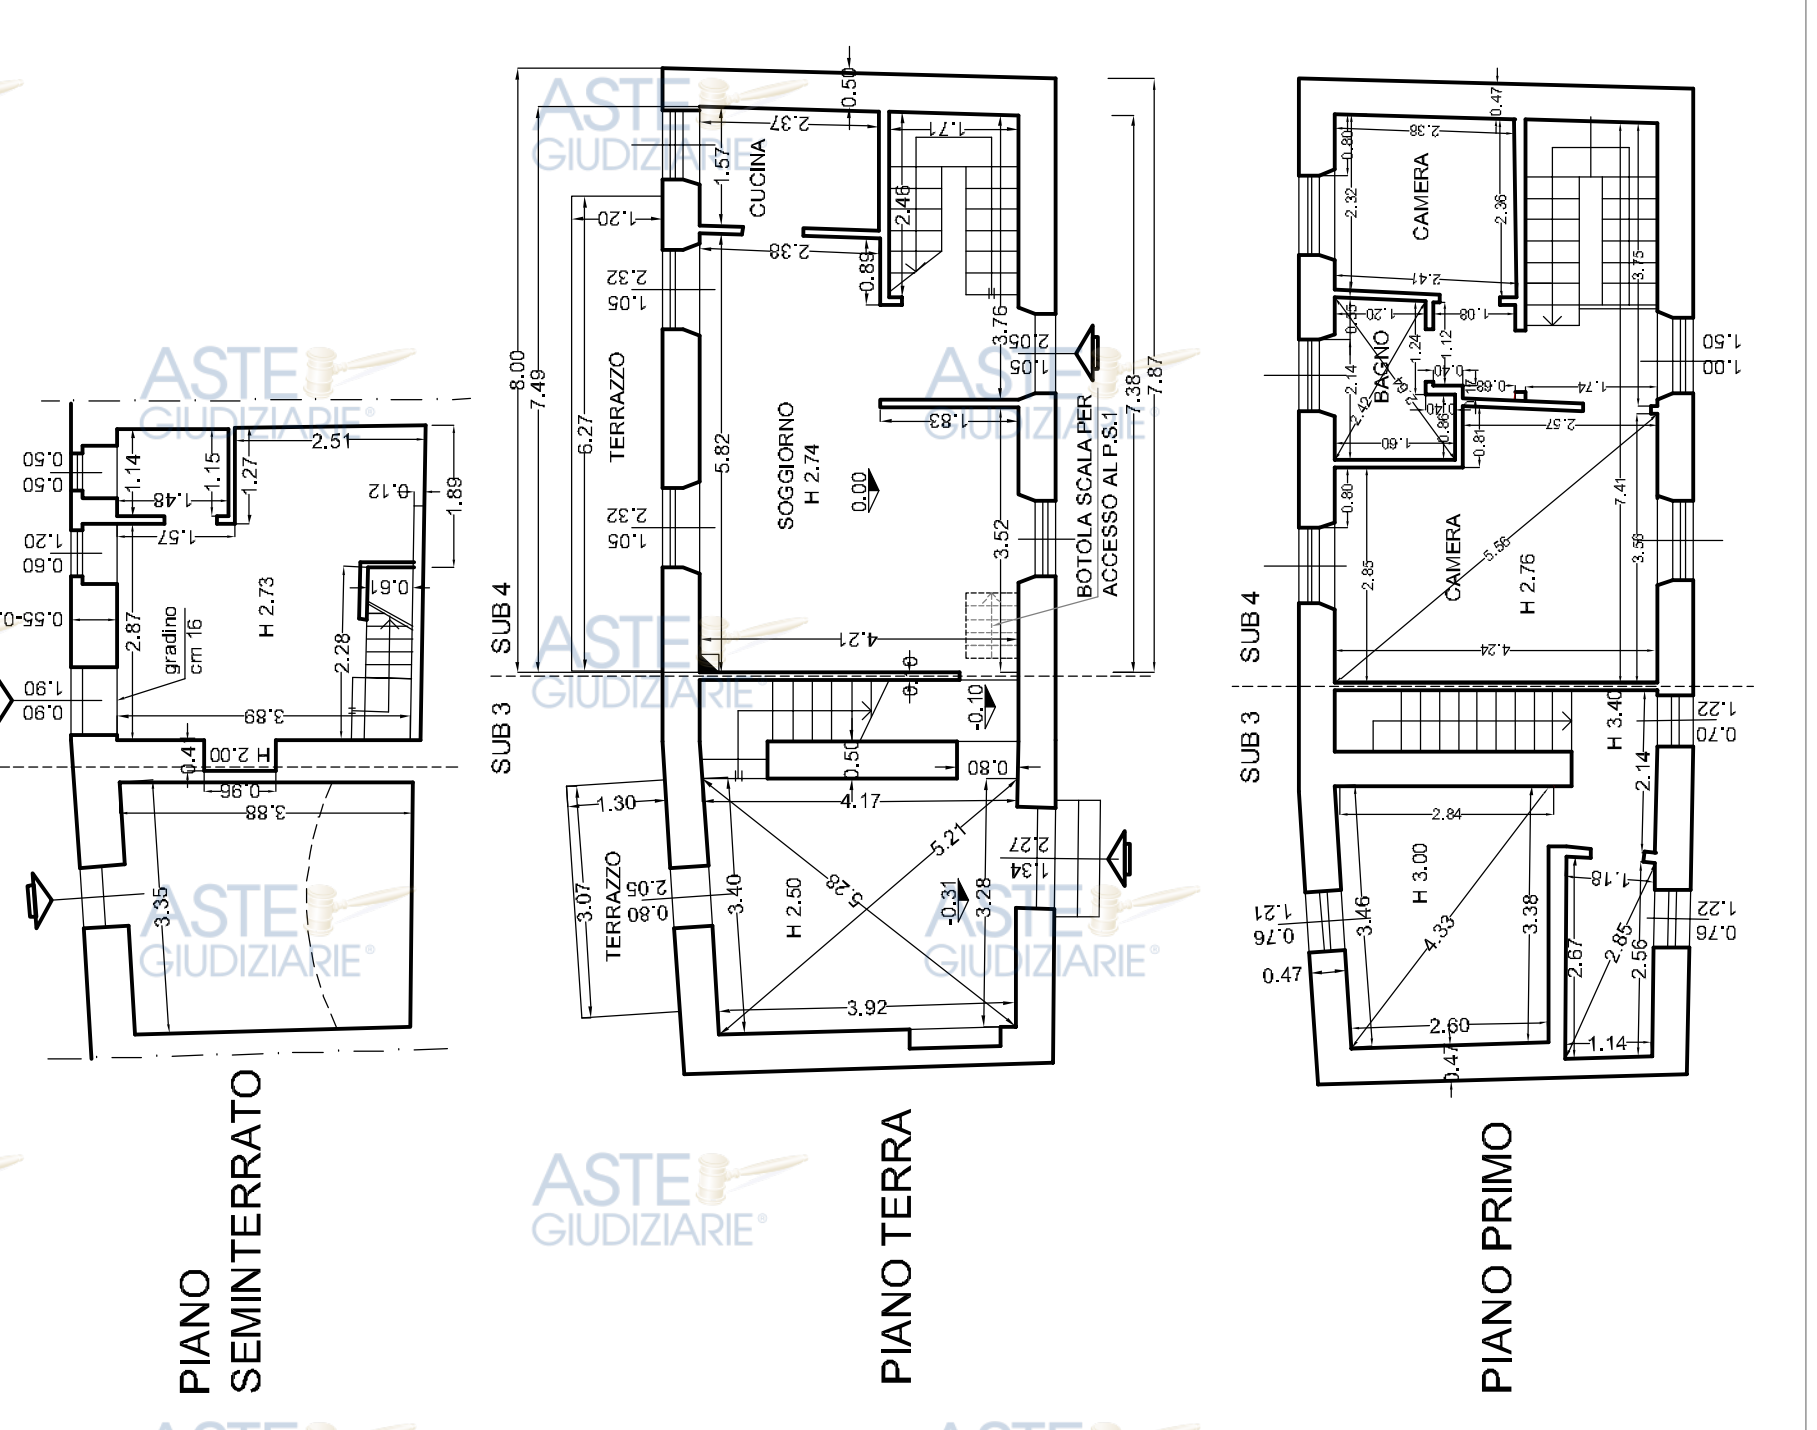
**Sovrapposizione Rilievo e Planimetrie Catastali con indicate le difformità: NON DIFFORME**

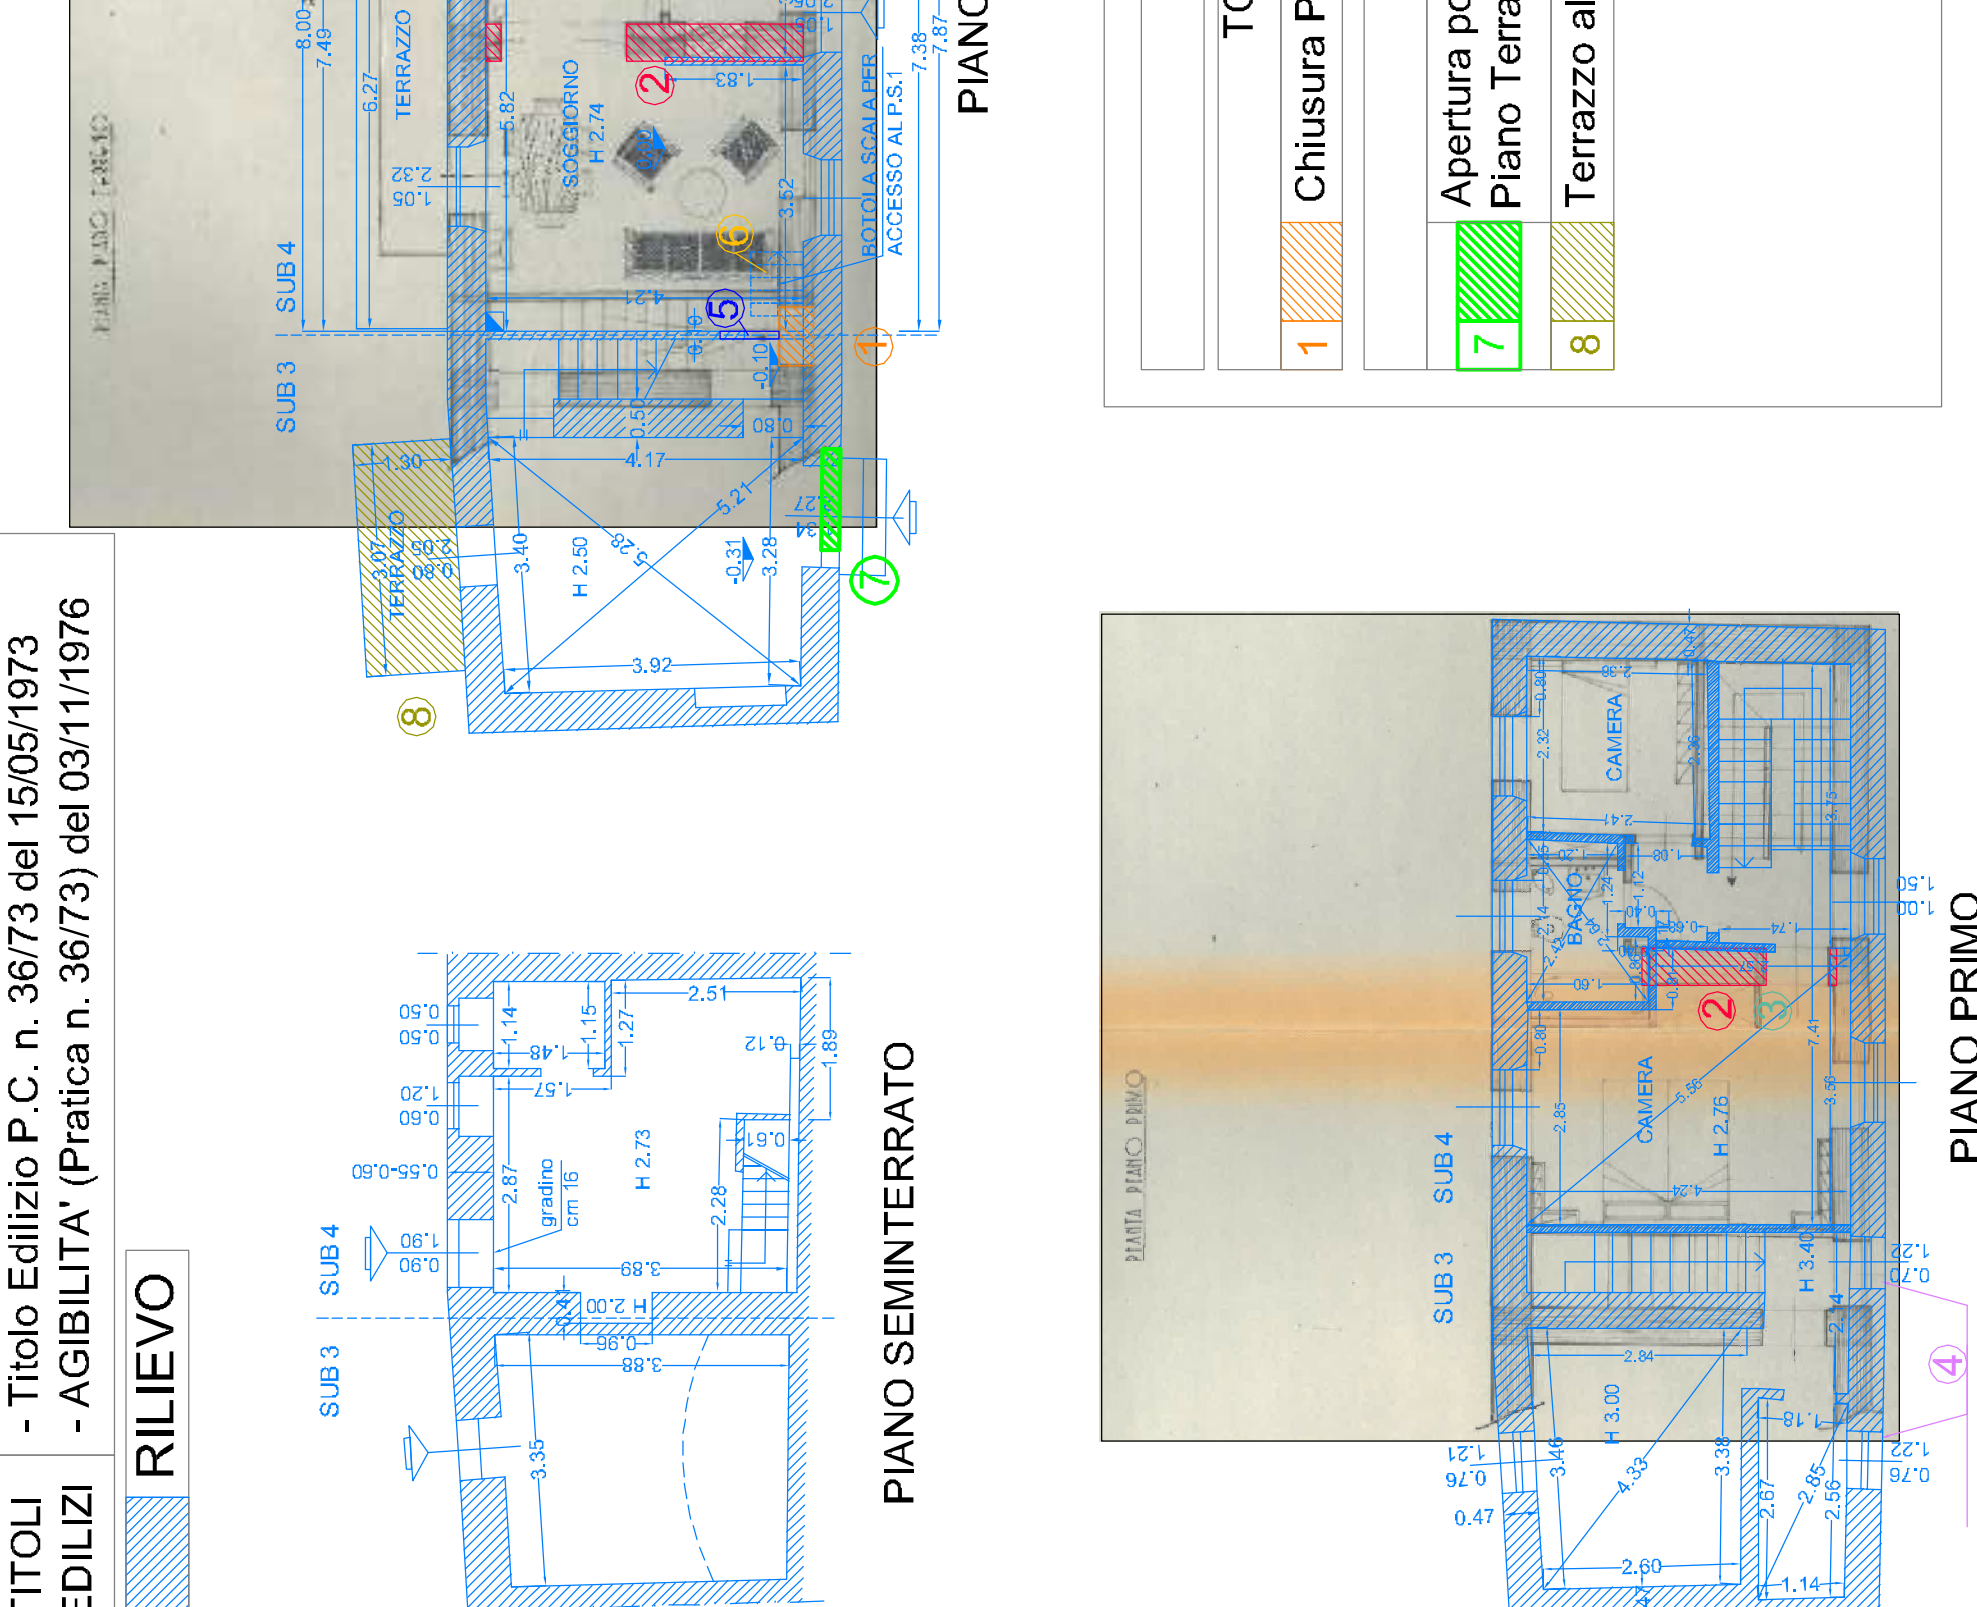
**Sovrapposizione Rilievo e P.C. n. 36/73 con indicate le difformità: DIFFORME**

2	Difformità rispetto al Titolo Edilizio P.C. n. 36/73 del 15/05/1973 è rappresentato un muro portante, da rilievo risulta un divisorio
3	Lieve Diversa distribuzione spazi interni
4	Setto murario al Piano Primo conseguente del punto 2
5	Finestre spostate rispetto al prospetto
6	Apertura porta su tramezzo di collegamento al sub 3
8	Realizzazione scala interna di collegamento tra il Piano Terra ed il Piano Seminterrato

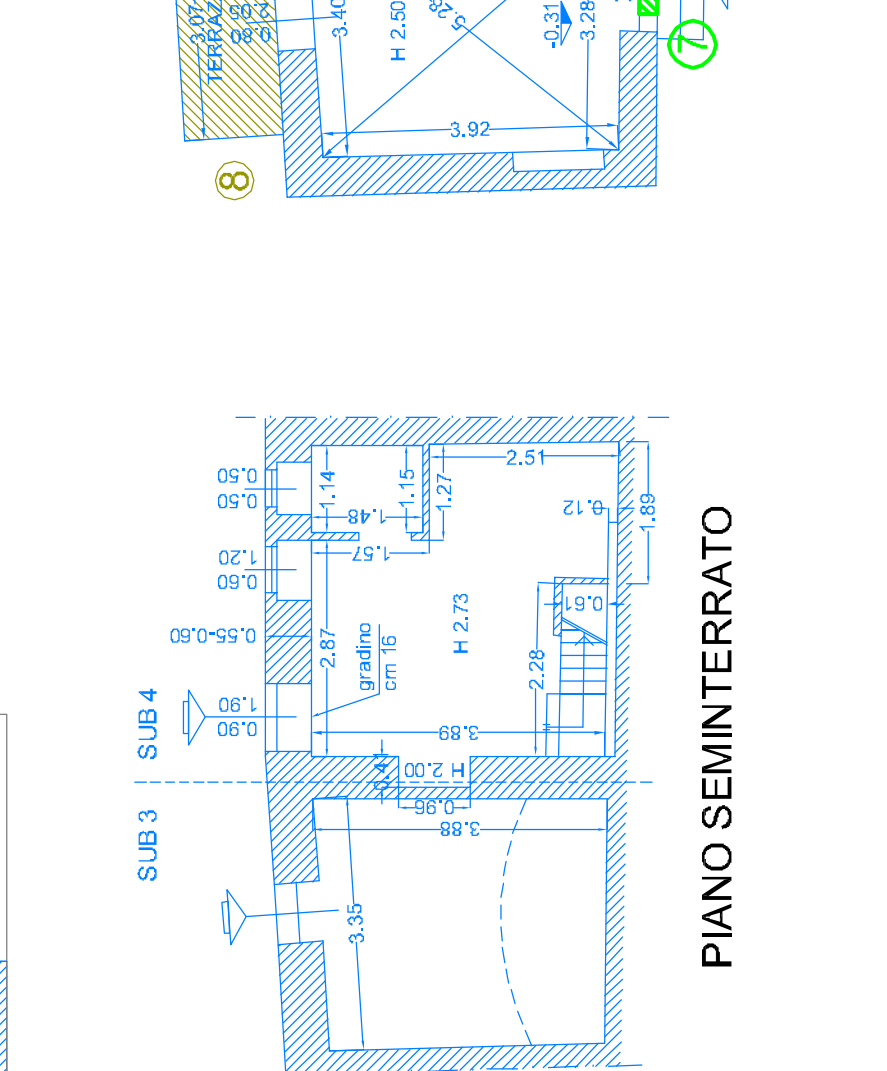
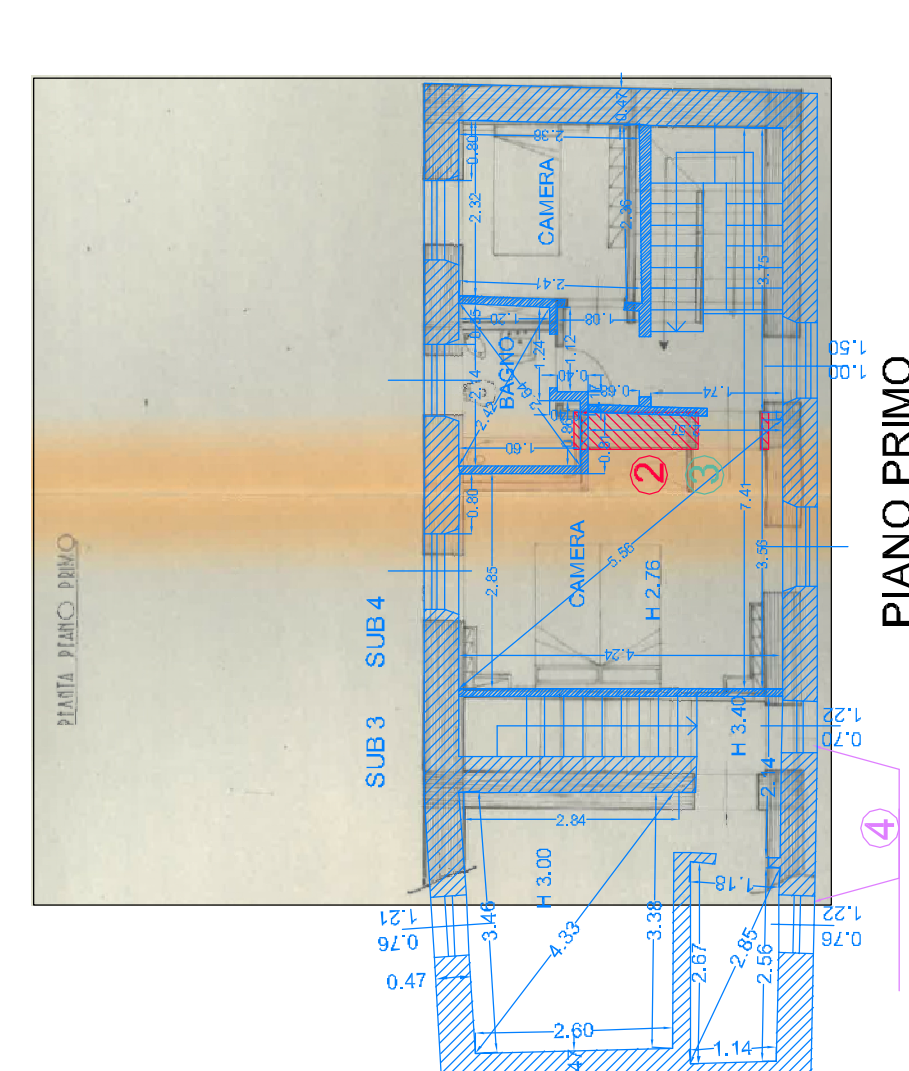
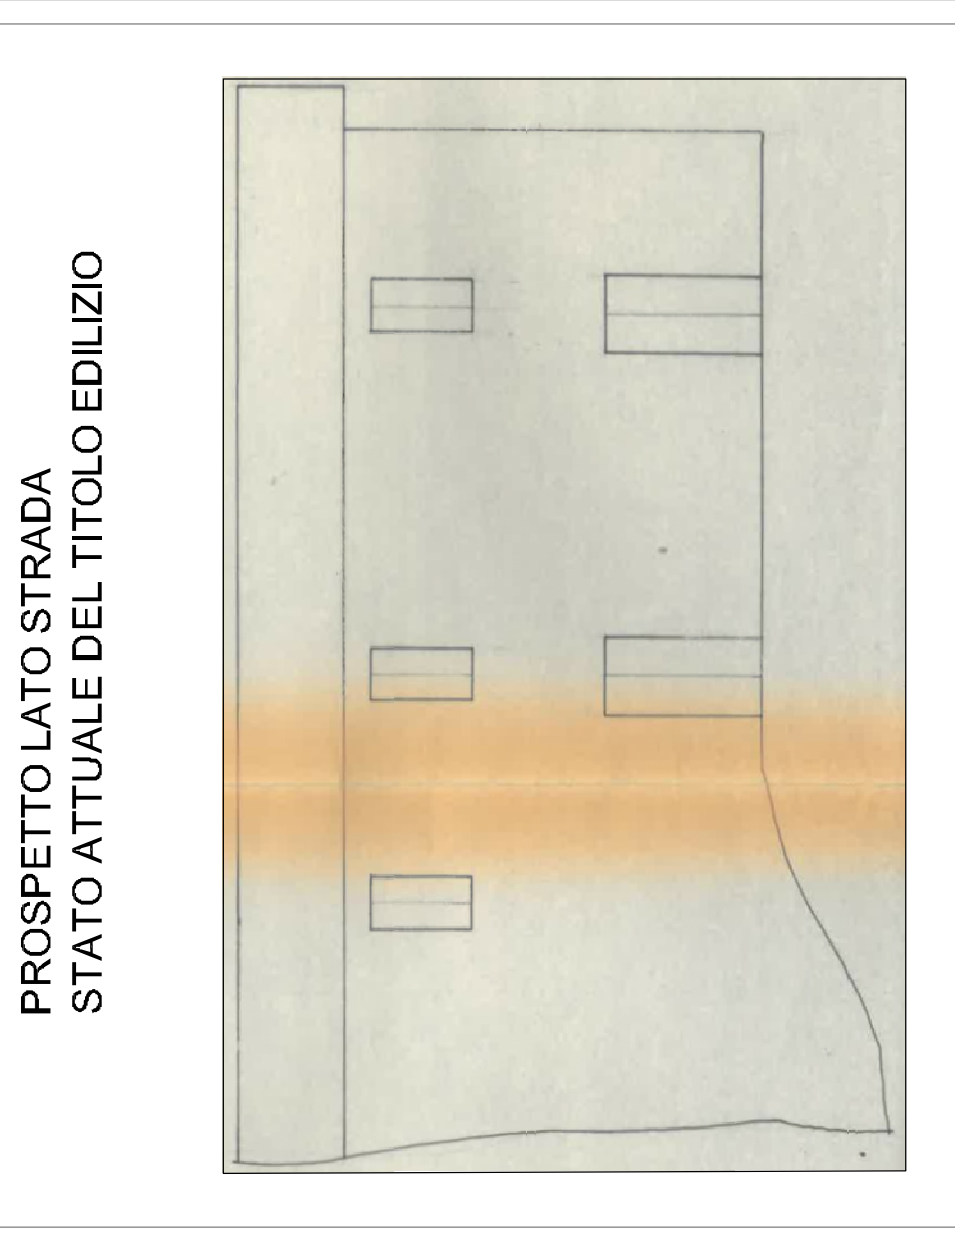
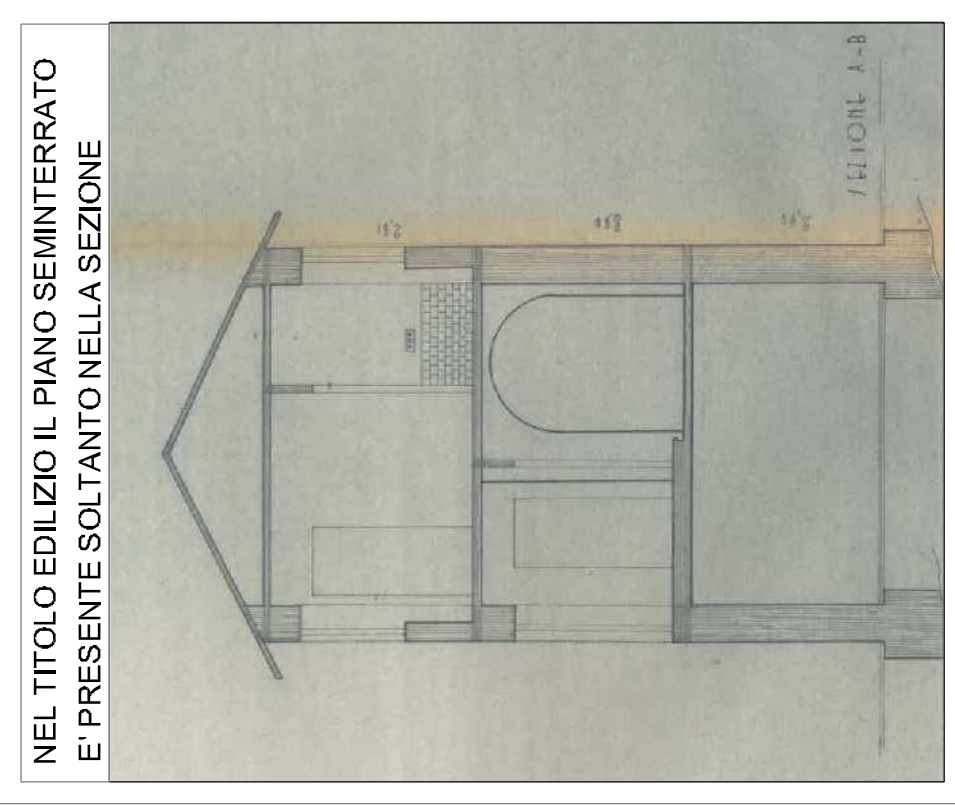
**RILIEVO**

**SUB 3**

TOLLERANZE art. 34-Ter

1	Chiusura Porta Piano Terra
7	Apertura porta di accesso al P.T. di accesso al Piano Terra
8	Terrazzo al Piano Terra

ABUSI

**SUB 4**

2	Difformità rispetto al Titolo Edilizio P.C. n. 36/73 del 15/05/1973 è rappresentato un muro portante, da rilievo risulta un divisorio
3	Lieve Diversa distribuzione spazi interni
4	Setto murario al Piano Primo conseguente del punto 2
5	Finestre spostate rispetto al prospetto
6	Apertura porta su tramezzo di collegamento al sub 3
8	Realizzazione scala interna di collegamento tra il Piano Terra ed il Piano Seminterrato

5	Apertura porta su tramezzo di collegamento al sub 3
6	Realizzazione scala interna di collegamento tra il Piano Terra ed il Piano Seminterrato
