# TRIBUNALE di TRANI

Procedura n.80/2025

**Perizia**

Il bene pignorato costituente lotto unico, come da atto di pignoramento, è costituito da: "Quota di piena proprietà per 1/1 (l'intero) dell'immobile sito in Terlizzi (BA), Via Tiziano Vecellio n. 42, composto da vani 1,5, identificato al Catasto dei Fabbricati del suddetto Comune di Terlizzi, al foglio 22, Particella 1464, Sub 1, Cat. A/4".

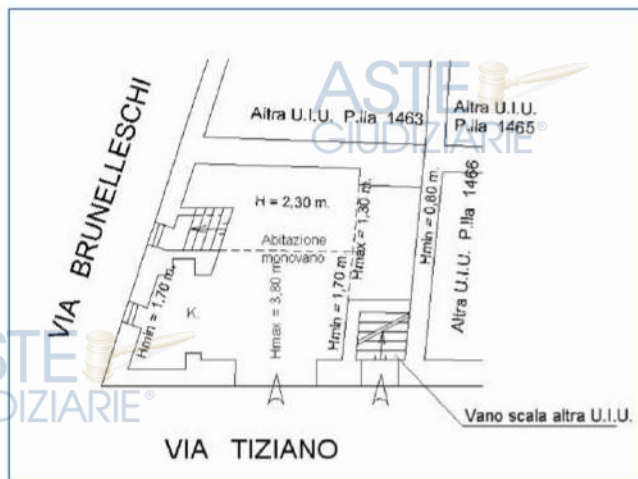
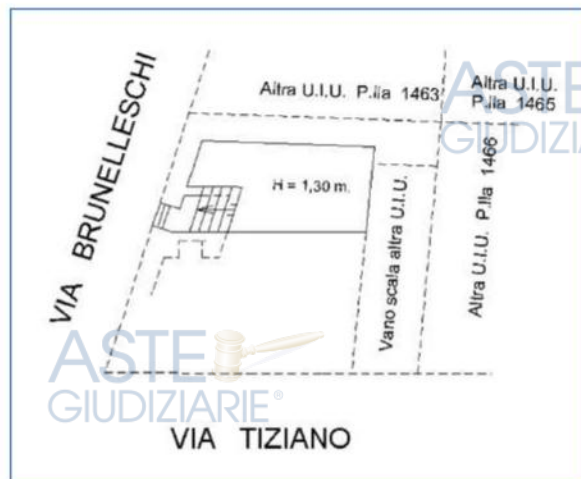
Sussiste corrispondenza tra lo stato dei luoghi e la planimetria catastale esistente nonché con quanto presente nell'atto di pignoramento.

Planimetrie catastali in atti. (All. 1. 6)

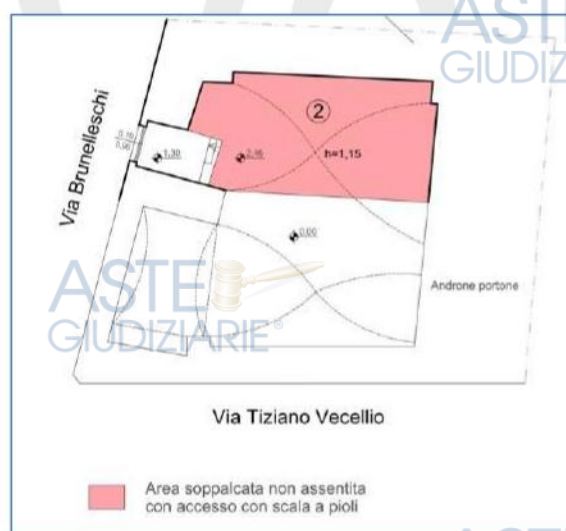
Stato di fatto (All. 1. 2).

Il locale si compone di un unico ambiente, al cui interno è stato realizzato un soppalco in cemento armato, privo di titolo

abilitativo. Tale manufatto è collocato ad un'altezza tale da compromettere l'abitabilità sia della porzione sottostante che di quella soprastante, in contrasto con i requisiti minimi previsti dalle normative igienico-sanitarie vigenti.

Alla luce delle verifiche effettuate, lo scrivente ritiene che la demolizione del soppalco rappresenti l'unica soluzione tecnicamente sostenibile al fine di ripristinare le condizioni minime di abitabilità e non compromettere il valore commerciale dell'immobile.

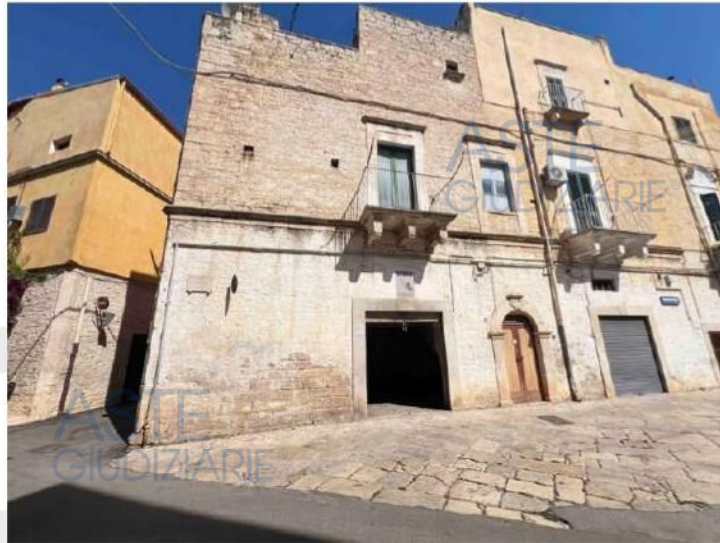
Prospetto su Via Tiziano Vecellio

L'edificio in cui è inserito si sviluppa su tre livelli fuori terra ed è realizzato in aderenza agli edifici confinanti, secondo la tipologia costruttiva tradizionale del centro storico.

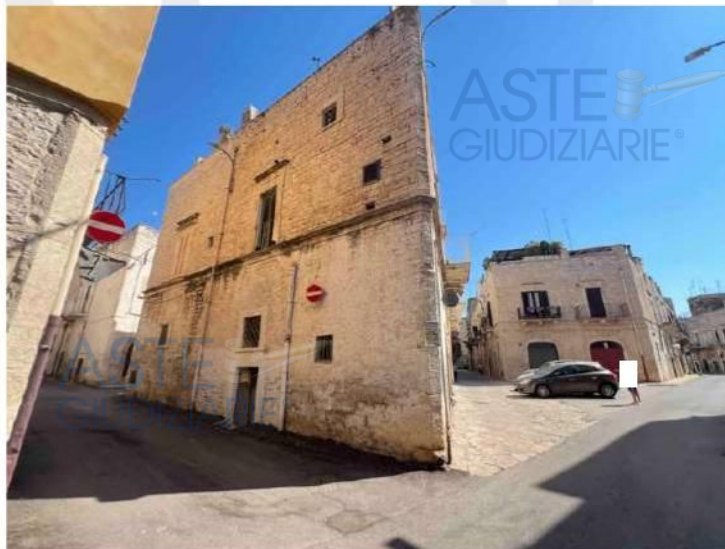
Prospetto su Via Brunelleschi

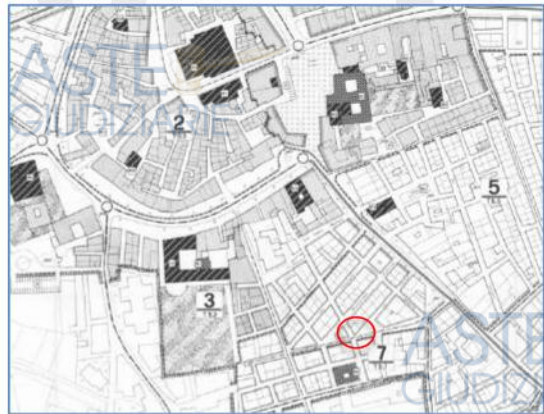
Zonizzazione Piano Particolareggiato del Centro Storico di Terlizzi (BA)
