**TRIBUNALE CIVILE DI TRANI**  
**AREA COMMERCIALE-CRISI DI IMPRESA**

**LIQUIDAZIONE GIUDIZIALE**

**RELAZIONE DI STIMA**

1. **Oggetto:** Valutazione tecnica ed economica dell'attrezzatura costituente impianto di autolavaggio sito in Bisceglie (BAT) alla via Mosca,4.

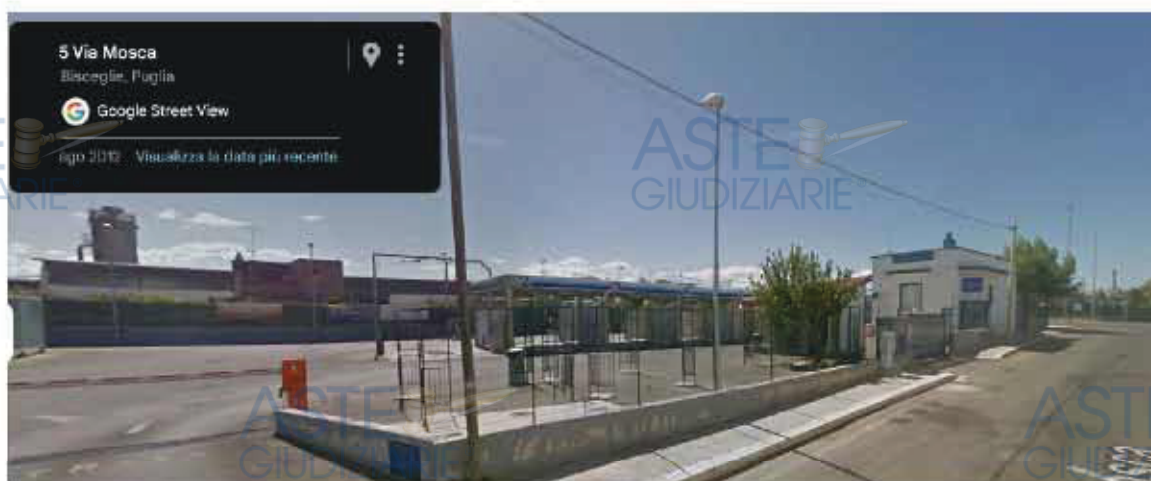
Figura 3 - Area in oggetto agosto 2012 da Google Street View

Non vi sono immagini satellitari negli anni intermedi, motivo per cui si assumerà che l'impianto sia stato installato nel 2012 (Figura 3: evidente installazione ma non operatività dell'impianto) e che sia verosimilmente divenuto operativo nel 2013.

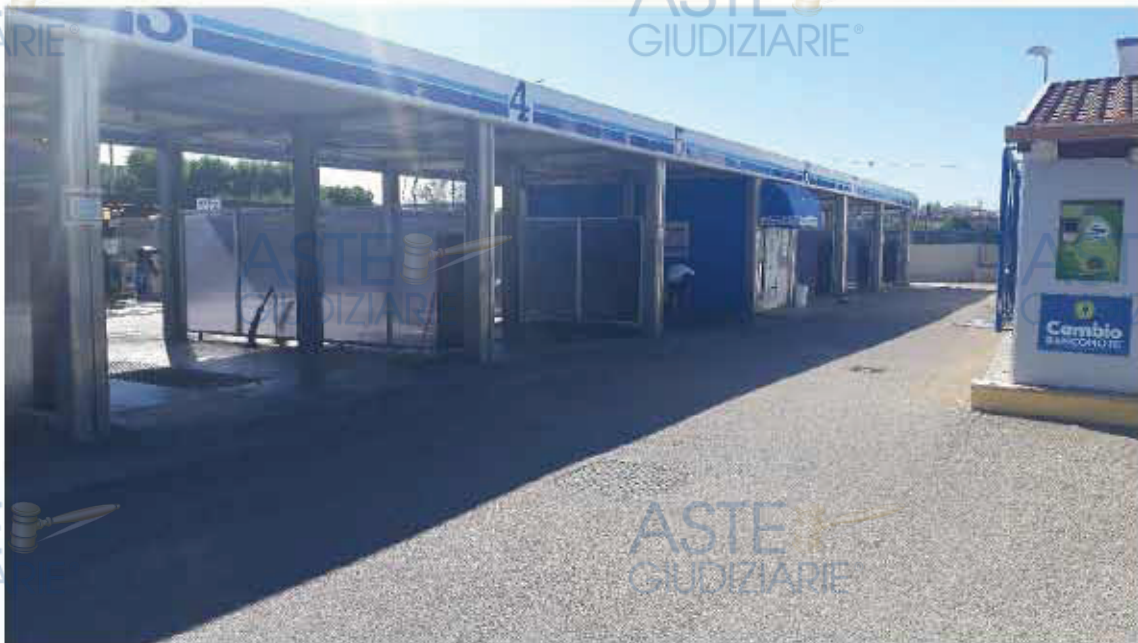
Figura 4 - Piste di lavaggio manuale

- **Gruppo A: Piste per lavaggio auto:** Comprende le piste per il lavaggio manuale, le coperture e depuratore acque "Baggy". Deperimento congruo all'età delle attrezzature.

- a. Piste per lavaggio auto:** si ritiene idoneo applicare un deprezzamento standard per gli anni successivi al primo pari al 15% annuo.

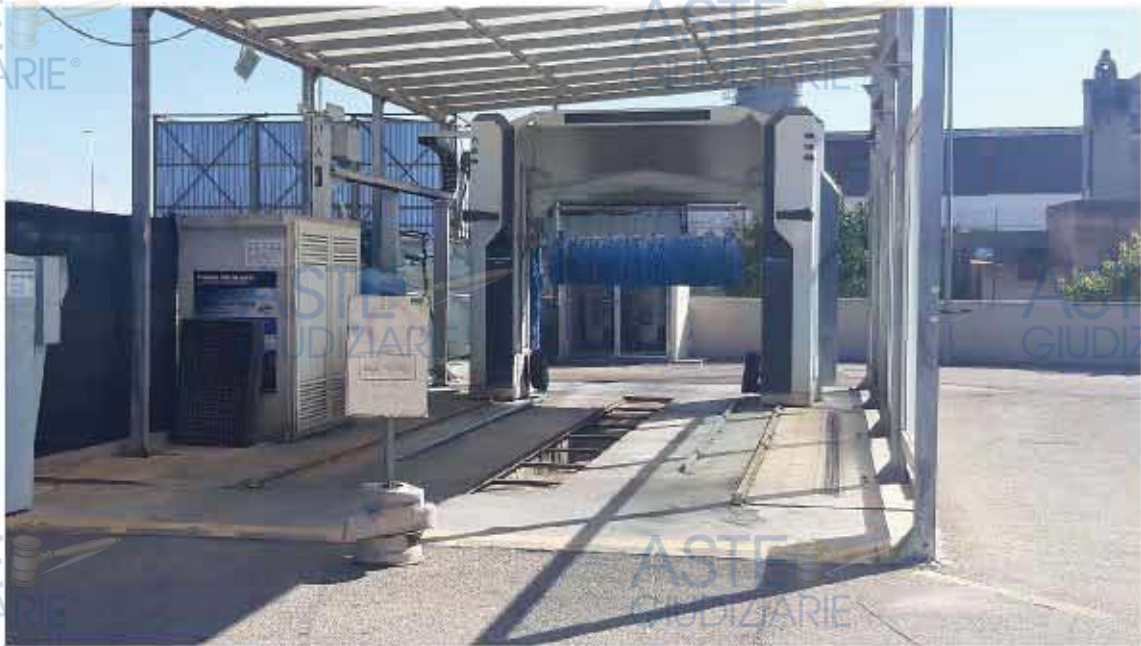
Figura 5 - Portale automatico completo di spazzoloni

- **Gruppo B: Macchinari di Lavaggio Automatici:** Comprende il portale automatico "Ceccato" con evidenza dei guasti che ne motivano il valore nullo.

Si specifica che il criterio del deprezzamento a quote costanti non è stato applicato alla voce "Portale automatico marca CECCATO". Per tale bene, l'indagine tecnica ha riscontrato uno stato di fermo funzionale irreversibile o, comunque, non economicamente riparabile alla data della presente stima. Pertanto, indipendentemente dall'età del macchinario, il suo valore è stato azzerato in quanto privo di utilità produttiva e potenzialmente gravato da costi di smaltimento.

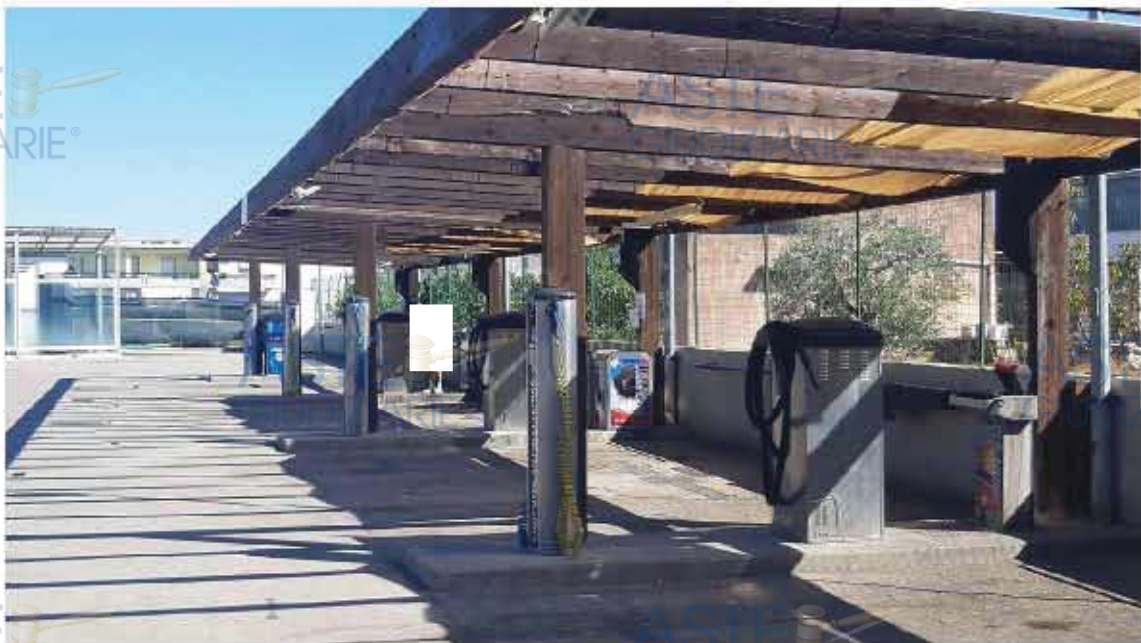
Figura 6 -Aspiratori, le colonnine servizi (profumo/nero gomme)

- **Gruppo C: Attrezzature Self-Service:** Comprende gli aspiratori, le colonnine servizi (profumo/antibatterico/nero gomme) e lavandino strizzapelle, analizzati sotto il profilo della continuità operativa. Deperimento congruo all'età delle attrezzature, ma in buono stato manutentivo.

**c. Attrezzature Self-Service:** si ritiene idoneo applicare un deprezzamento per gli anni successivi al primo pari al 10% annuo dato che, al momento del recente sopralluogo, gli oggetti in esame risultavano ben mantenuti e potenzialmente ben funzionanti.
