**B. LOTTO 1, IMMOBILE 1 - Magazzino via del Mare n.3/B - Barletta**

SOPRALLUOGO: 29/12/2021

Descrizione del bene oggetto di perizia

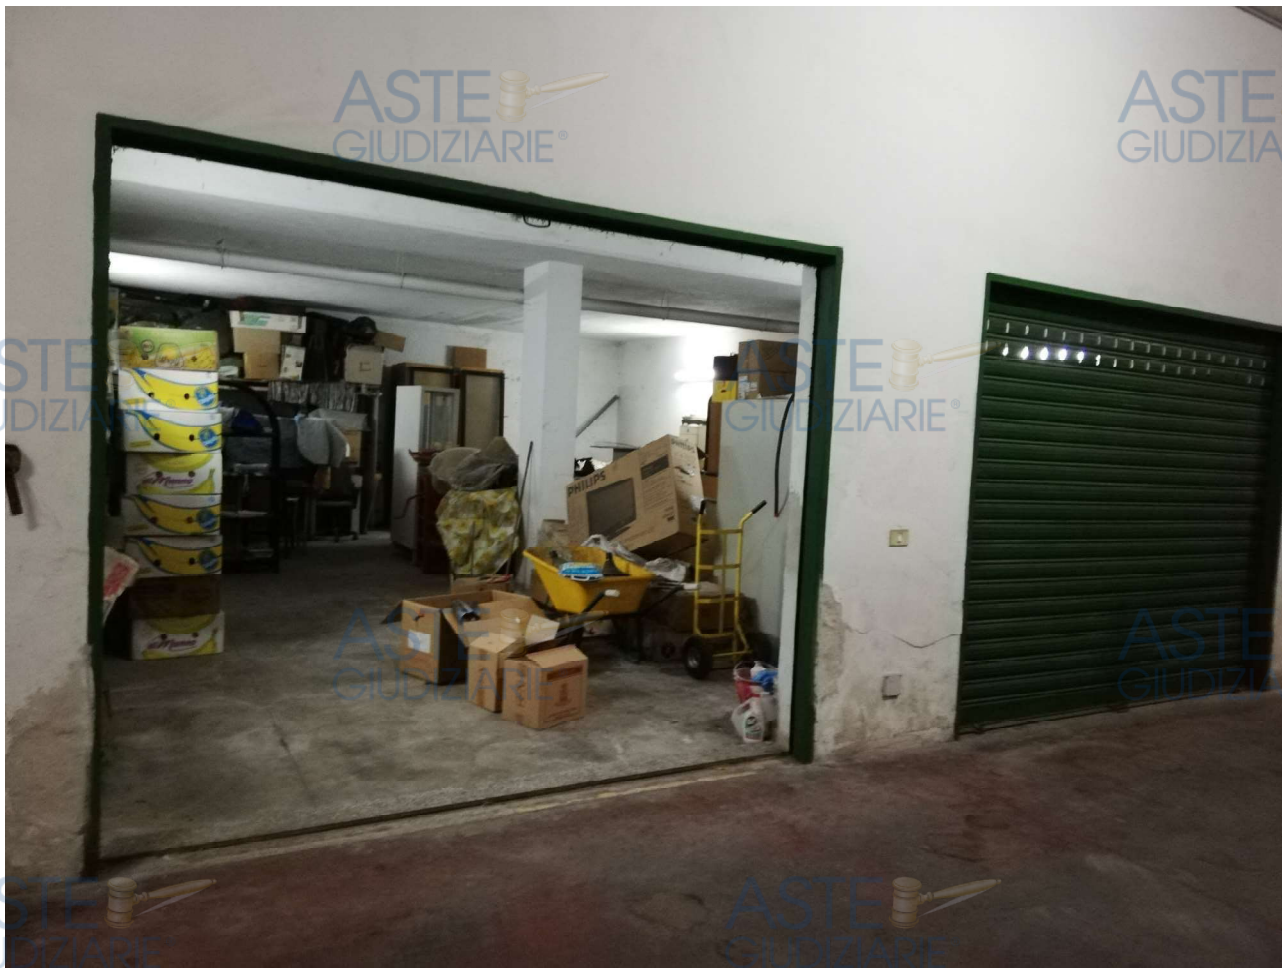
Dalla corsia di scorrimento comune, con accesso da via Del Mare, si accede a questo magazzino mediante 2 serrande, di cui una non funzionante al momento del sopralluogo. L'intero magazzino presenta 2 altezze differenti: la parte antistante è alta 4,16 m e la parte retrostante è alta 2,85 m. L'immobile si presenta in uno stato conservativo discreto, confacente alla destinazione d'uso: pavimentazione di tipo industriale, pareti intonacate, impianto di

adduzione e scarico di acqua (presenza di lavandino), illuminazione a neon, e al momento del sopralluogo che avveniva il 29/12/2021 era occupato dal sig.
