# TRIBUNALE DI VARESE

Rg.Es.Imm. Nr. 138/2021

## **RAPPORTO DI STIMA**

**Tecnico incaricato: Geom. Fulvio Cordone**

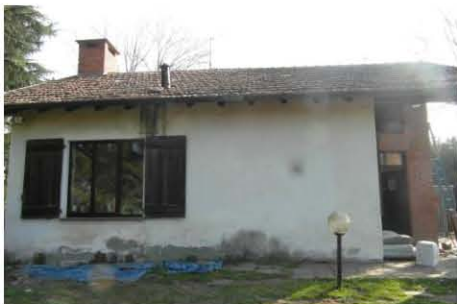
(foto n. 1)

L'unità immobiliare in esame (foto n. 1 e 2) è un'unità abitativa costituita da un soggiorno/cucina (foto n. 3, 4 e 5), disimpegno (foto n. 6), bagno (foto n. 7), due camere (foto n. 8 e 9) e un portico (foto n. 2), nonché da un sottotetto non praticabile a cui si accede da una botola esterna e da una piccola area di pertinenza, il tutto per una superficie lorda complessiva di circa mq.178.51.
