## Tribunale di Varese

### PROCEDURA DI ESECUZIONE IMMOBILIARE

N° 163/2022 Gen. Esec.

### RAPPORTO DI VALUTAZIONE

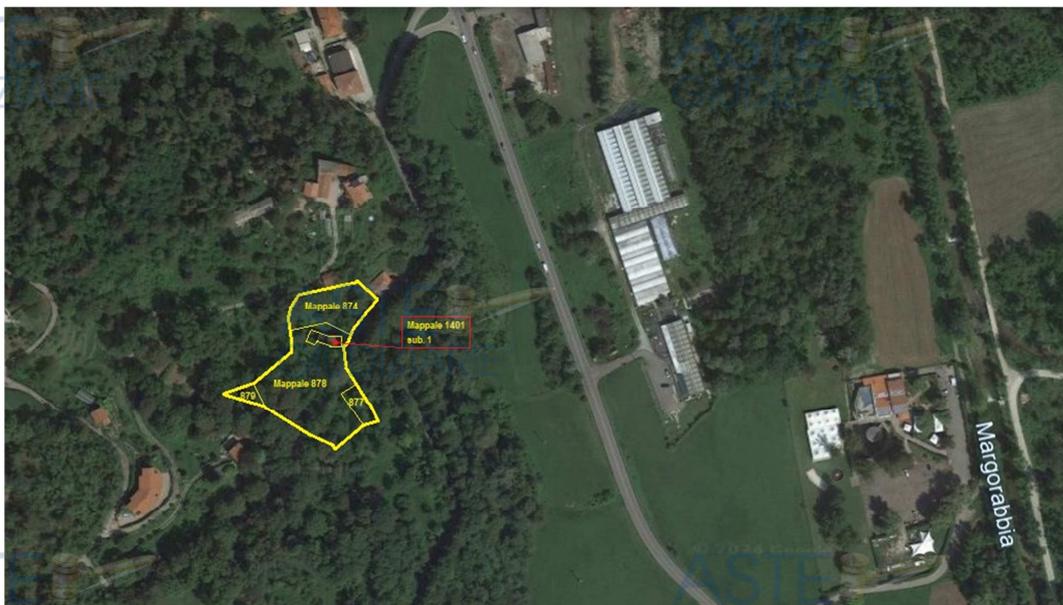
**Lotto 3 (unico)**  
**Immobili in Cassano Valcuvia (Va)**  
Via Roma, 9

Alla data del sopralluogo (15.04.2024) non è stato possibile ispezionare i locali al loro interno e le strutture portate e portanti (verticali, orizzontali e di copertura) a causa della loro precarietà statica. La copertura dell'immobile è risultata infatti completamente mancante a seguito di precedenti cedimenti/crolli strutturali.
