Rg.Es.Imm. Nr. 197/2025

**RAPPORTO DI STIMA**

**BENI IN VALGANNA – VIA GUIDO ANDREANI N. 39/A****1. IDENTIFICAZIONE DEI BENI OGGETTO DELLA VENDITA:**

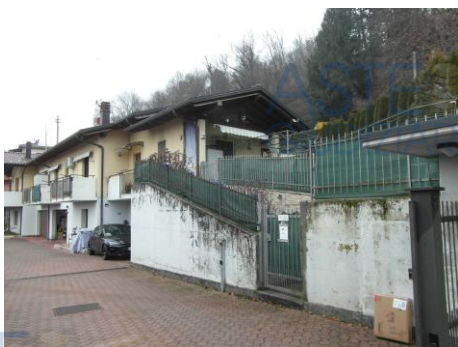
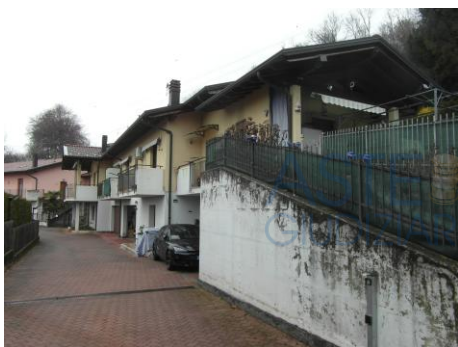
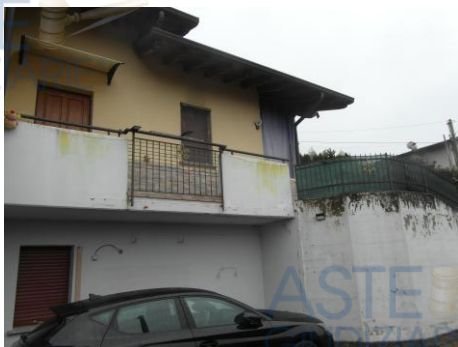
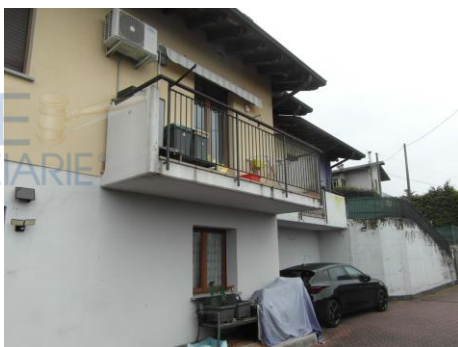
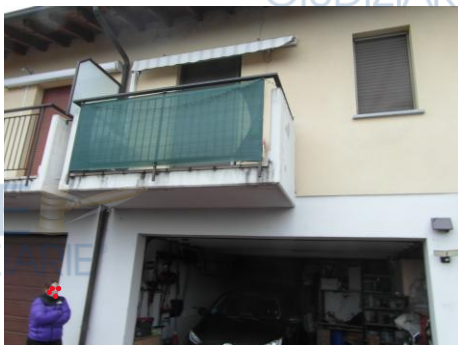
(foto n. 1)

L'unità immobiliare in esame è una porzione di villetta bifamiliare (foto n. 1, 2, 3, 4 e 5) costituita da un piano terra composto da soggiorno/pranzo (foto n. 6, 7 e 8), cucina (foto n. 9 e 10), disimpegno (foto n. 11), due bagni (foto n. 12 e 13), tre camere (foto n. 14, 15 e 16), tre balconi (foto n. 3, 4 e 5), un portico (foto n. 17) e da un'area esterna di pertinenza (foto n. 18, 19 e 20), nonché da una piano seminterrato costituito da tre locali sgombero/cantina (foto n. 21, 22 e 23), un disimpegno (foto n. 24), un bagno (foto n. 25) e da un'area esterna di pertinenza, il tutto per una superficie lorda complessiva di circa mq.611.84.

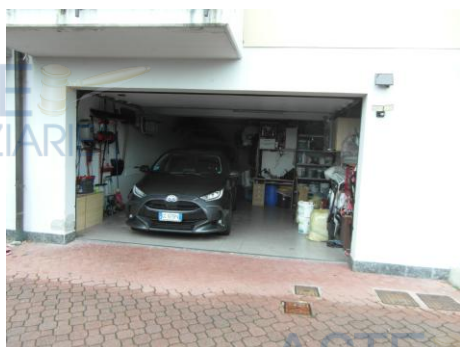
(foto n. 26)

L'unità immobiliare in esame è sita al piano seminterrato della suddetta porzione di villetta bifamiliare ed è costituito da un box (foto n. 26), il tutto per una superficie lorda complessiva di circa mq.42.00.
