TRIBUNALE DI VARESE

Esecuzione immobiliare n° 329/2015

INTEGRAZIONE DI PERIZIA

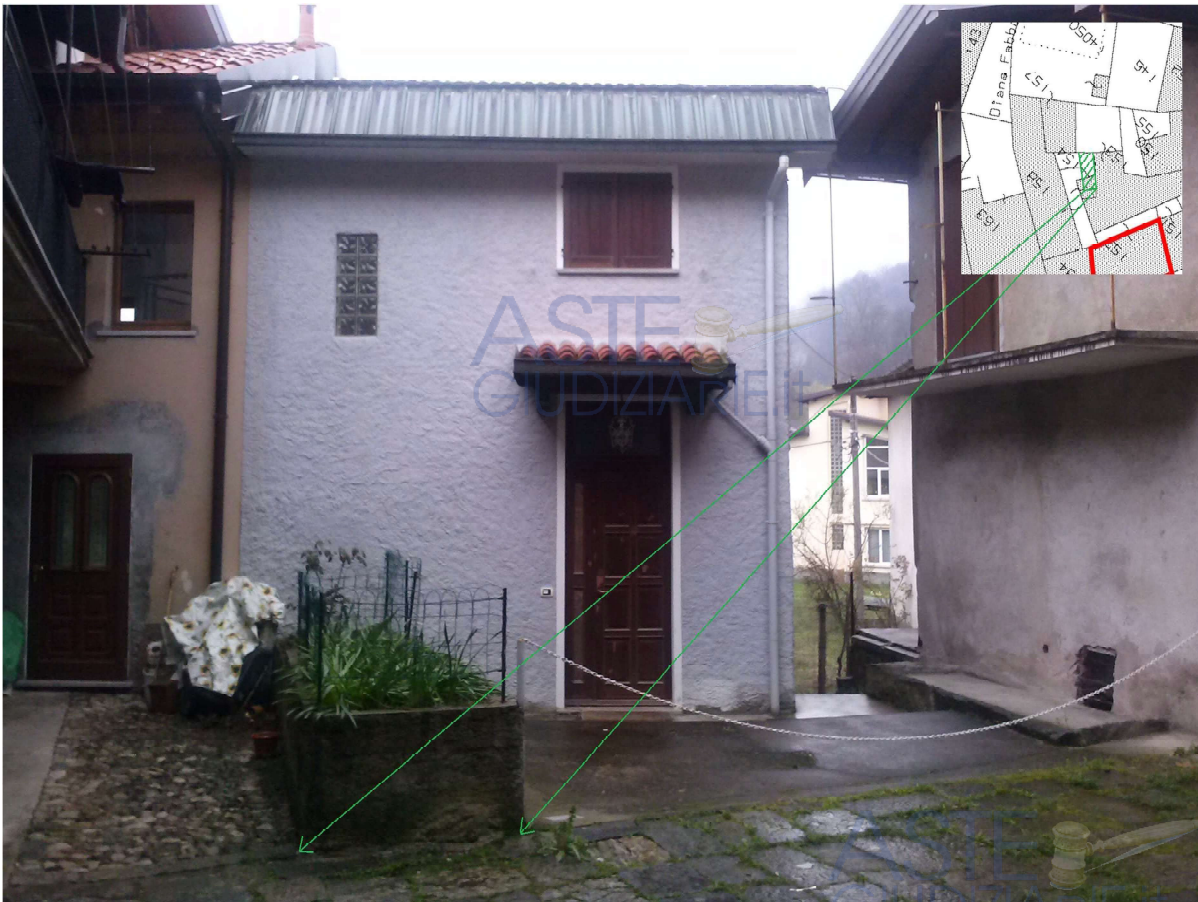
[REDACTED] nell'atto Morganti relativamente alla proprietà della: *"piccola porzione di area antistante il fabbricato rurale verso la corte comune"*, rispetto alle risultanze grafiche dell'estratto di mappa catastale dell'allegato 4 perizia 18/09/2019 Ing. Luini. Da una ricostruzione/confronto eseguita dal CTU (immagine qui sotto riportata), tale mappa evidenzerebbe,

infatti, che il giardinetto in questione appartenga al mappale 154 e non al 153, contraddicendo quanto dichiarato dalla [REDACTED] nell'atto Morganti. Quindi delle due l'una. O il
