## Tribunale di Varese

### RAPPORTO DI VALUTAZIONE

Abitazione e fabbricato accessorio  
in Brissago-Valtravaglia (VA)  
via Bernardino Luini n.18

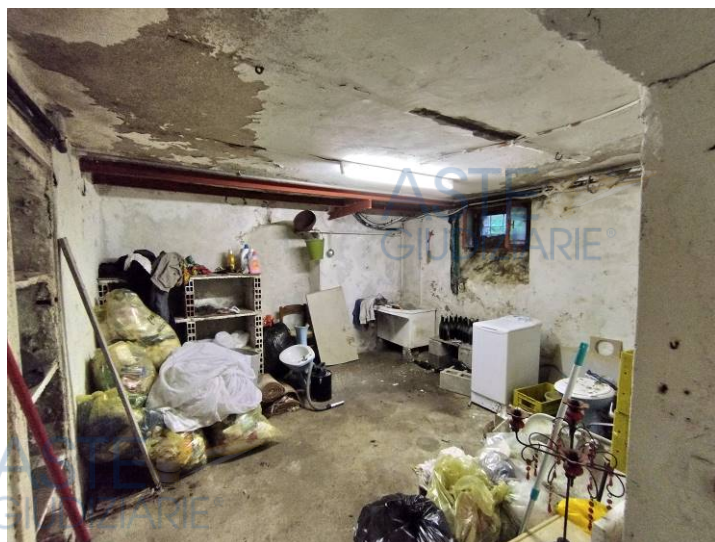
CANTINA 1° VANO

Il piano cantinato, composto da due vani separati collegati centralmente dal vano scale, presenta caratteristiche tipiche delle costruzioni di vecchia data e alcune criticità rilevate sui soffitti dovute all'ossidazione pronunciata dei travetti in ferro che costituiscono la parziale struttura del sovrastante solaio di calpestio del piano terra. Risulta necessaria un'approfondita verifica strutturale al fine di verificare l'idonea stabilità di tale solaio. In un vano, sono state messe in opera delle parziali opere di sostegno che, a giudizio del sottoscritto, non sono sicuramente sufficienti.

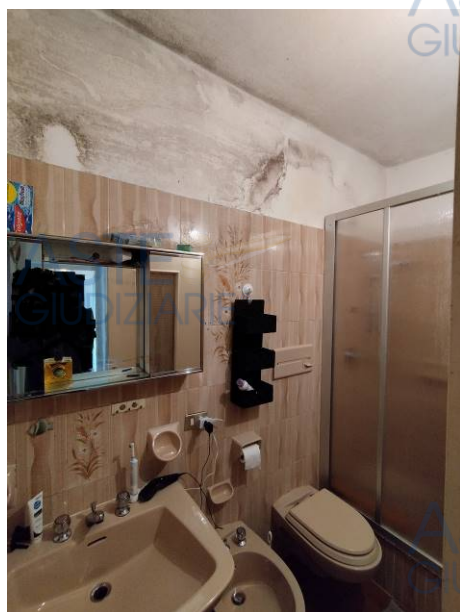
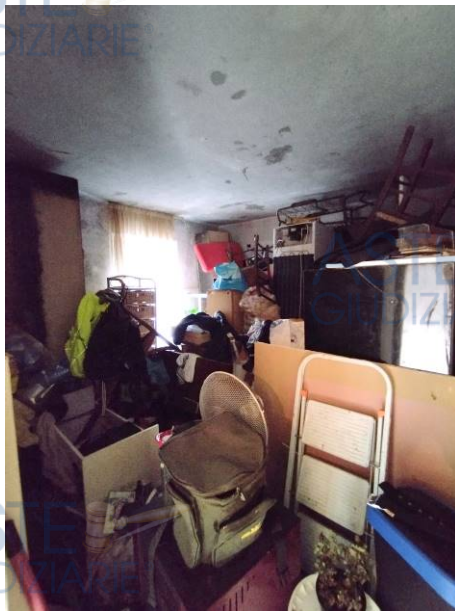
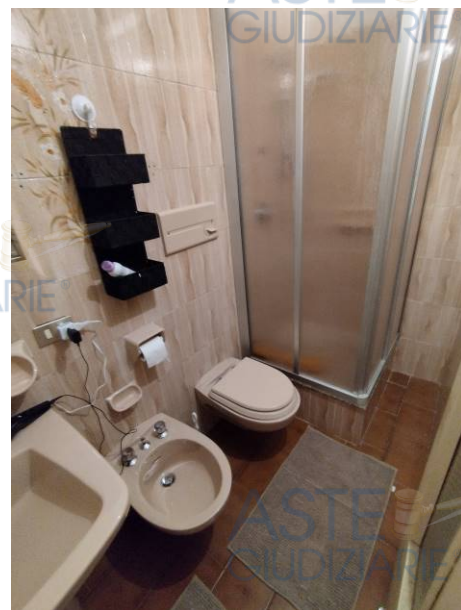
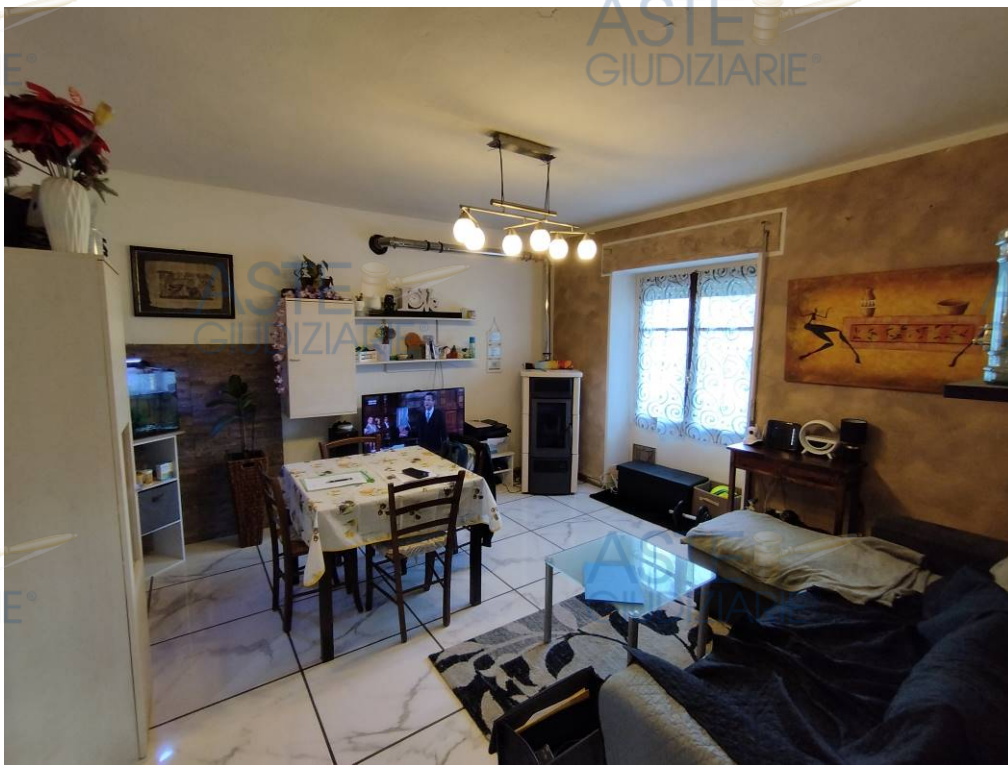
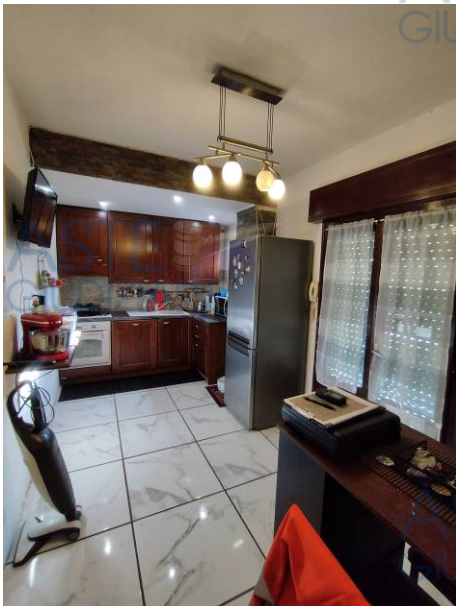
PIANO  
PRIMO

- piano primo: riscontrata demolizione di muratura divisoria tra cucina e locale tecnico con creazione di unico grande locale. Non presente il tavolato di disimpegno del bagno (quest'ultimo è oggetto di completa ristrutturazione in corso con mancanza della pavimentazione, del massetto di sottofondo, delle rifiniture, parte degli elementi e dell'impiantistica in genere). Ricontrate altezze interne diverse da quelle indicate nella sezione della Licenza Edilizia 17/67 per presenza di controsoffitto e precisamente cm 261 nel vano cucina e cm 231 nella zona ex locale tecnico. In soggiorno riscontrata altezza pari a cm 265 conforme a quella indicata nella Licenza del 17/1967;

- piano primo: non conforme per avvenuta demolizione di muratura divisoria tra cucina e locale tecnico con creazione di unico grande vano. Non realizzato tavolato di disimpegno del bagno. Riscontrate altezze interne diverse da quelle indicate nella planimetria nel vano cucina (cm 261) e nella zona ex locale tecnico (cm 231) per presenza di controsoffitto;

A giudizio dello scrivente, si ritiene necessario l'inoltro di specifica istanza di sanatoria presso il Comune di Brissago Valtravaglia al fine di attestare la reale situazione edilizia dell'immobile residenziale rispetto a quanto rilevato in loco. L'onere di eventuali sanatorie potrà essere valutato con l'ufficio tecnico comunale all'inoltro di pratica edilizia concordata con l'ufficio stesso. Si ricorda comunque che il disimpegno del servizio igienico a piano primo deve essere ripristinato nel rispetto del vigente regolamento di igiene.

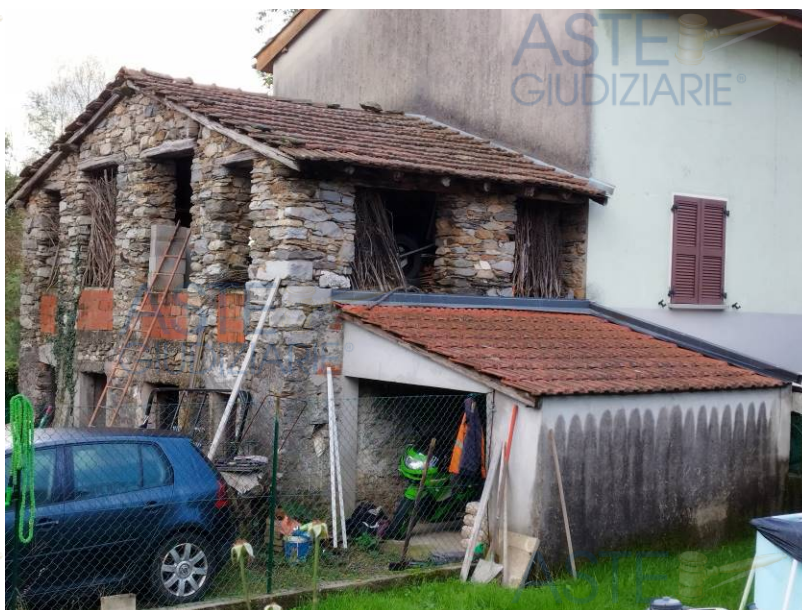
Non sono stati reperiti provvedimenti comunali inerenti l'edificio accessorio, che, da informazioni reperite presso l'ufficio tecnico comunale, sarebbe stato costruito in data antecedente al 1900. Dal sopralluogo svolto, si è rilevata la presenza di un piccolo manufatto edilizio in aderenza sul lato ad est (vedasi documentazione fotografica), non raffigurato nella planimetria catastale, presumibilmente edificato in data posteriore a quella dell'immobile principale e non autorizzato e quindi da demolire.

MANUFATTO NON  
INDICATO IN SCHEDA  
CATASTALE

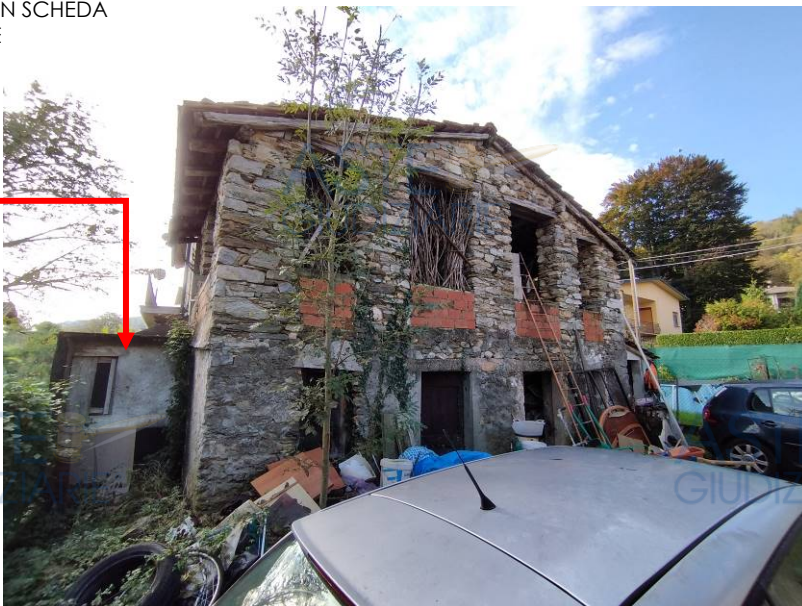
FABBRICATO  
ACCESSORIO

**Il fabbricato pertinenziale** ad uso rustico/ripostiglio di vecchia epoca costruttiva, ha una struttura in sassi ed è composto da due livelli fuori terra non collegati internamente tra di loro. Sul lato est di detta costruzione si è riscontrata la presenza di un piccolo corpo di fabbrica esterno al piano terra, che non è raffigurato catastalmente e dovrà quindi essere demolito. Si accede all'immobile attraverso un cancello carraio sulla via Luini, attraverso le particelle 1474, 1478 e 1495. Al fabbricato accessorio compete area pertinenziale esclusiva (mappale 1496) parzialmente delimitata da recinzioni come da documentazione fotografica ma non individuata sulla planimetria catastale, come già scritto in precedenza.
