TRIBUNALE DI VERCELLI

Perizia dell'Esperto ex art. 568 c.p.c. Geom. Barbonaglia Alessandro, nell'Esecuzione Immobiliare
14/2024 del R.G.E.

- **Bene N° 1** - Fabbricato civile ubicato a Ponzano Monferrato (AL) - VIA ROMA 1 (Coord. Geografiche: 45.08386; 8.26693)

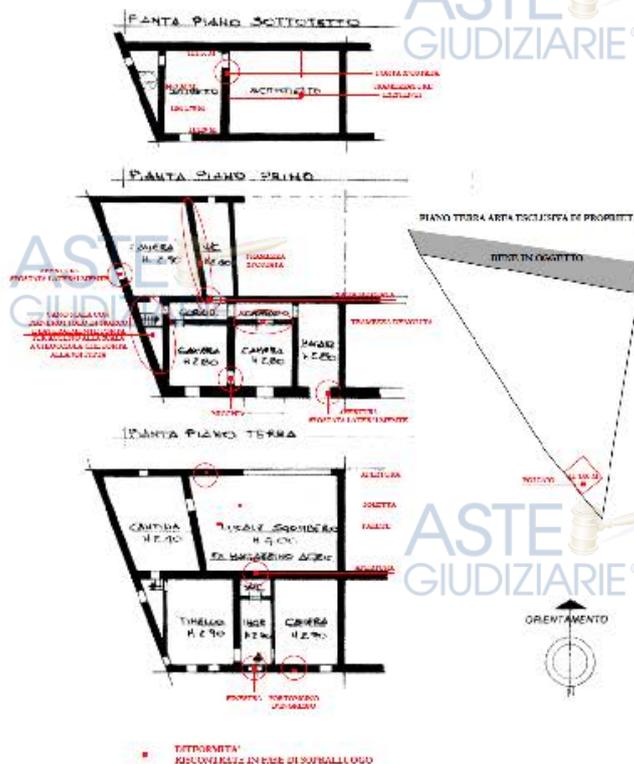
DIFFERENZE RILEVATE IN BASE AI SUPRALLUOGHI

Si riassumono brevemente le difformità riscontrate:

- al PT presenza di porta esterna e difformità nella zona retro adibita a locale magazzino
- al P1 difformità dei tramezzi interni
- al piano sottotetto difformità tramezzi interni

Per rettificare quanto segnalato necessita di pratica di sanatoria SCIA, pratica strutturale per la realizzazione della soletta nel locale magazzino e pratica catasto urbano (docfa) per aggiornamento planimetria catastale, il tutto può essere valutato in circa € 5'500.00
