OGGETTO:

Integrazione perizia dell'Esperto ex art. 568 c.p.c. Geom. Zatti Andrea, nell'Esecuzione Immobiliare 41/2024 del R.G.E.

INTEGRAZIONE PERIZIA**Premessa:**

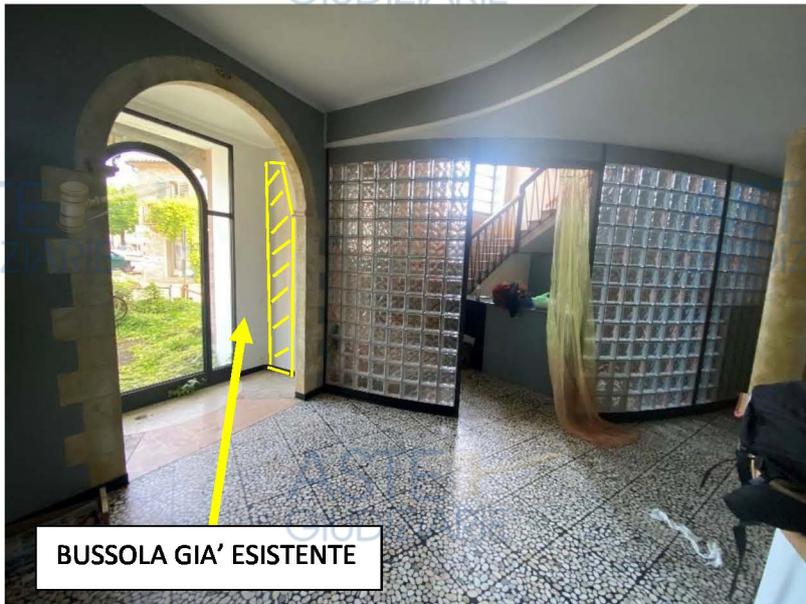
INTERVENTO 1: Utilizzare la bussola di ingresso al piano terreno già esistente sull'unità immobiliare sub.11 (ex Ristorante Regina) e creare una nuova apertura con una porta comunicante direttamente con il vano scala comune (sub.10). Così facendo si riduce "l'ingombro" della servitù di passaggio all'interno dell'ex bar del ristorante.

Si precisa che **l'intervento 1 e 2** sono da realizzarsi sul sub.11 (ex Ristorante) non oggetto dell'incarico assunto con un costo presunto di circa €. 8.000 comprensivo di spese tecniche, mentre gli **interventi 3 e 4** sono da realizzarsi sul sub.12 che è l'unità oggetto della perizia depositata in data 23.07.2024 nell'ambito dell'E.I. n.41/2024 con un costo presunto di circa €. 6.500 comprensivo di spese tecniche.

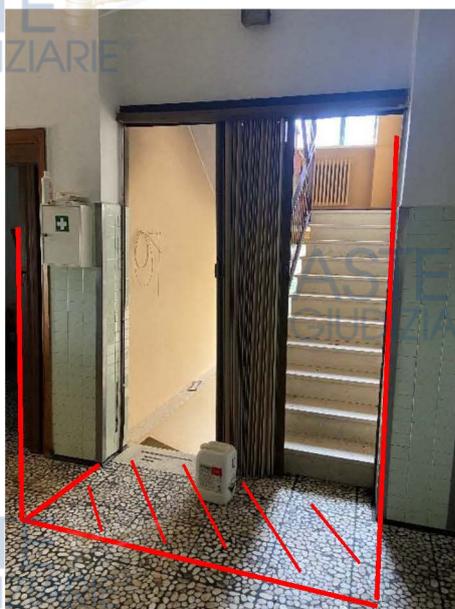
INTERVENTO 2: Costruzione di alcune pareti in cartongesso o materiale simile, sempre al piano terreno, nell'ex cucina del ristorante sub.11, al fine di creare un pianerottolo collegato al vano scala comune (sub.10) che permetta di accedere ai piani superiori. Così facendo si confina la servitù di passaggio all'interno della cucina del ristorante rendendo l'unità più autonoma ed indipendente.

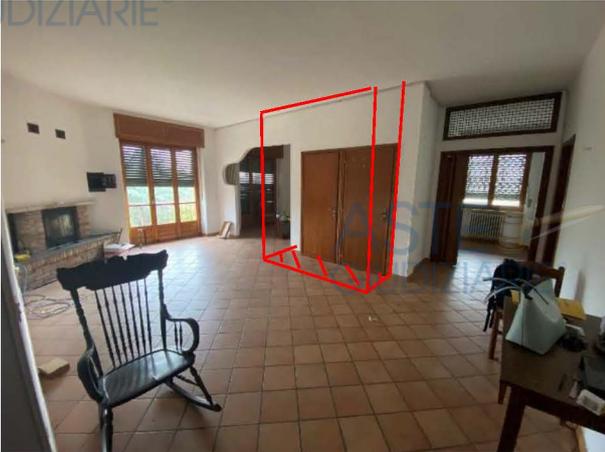
INTERVENTO 3: Costruzione di alcune pareti in cartongesso o materiale similare, al piano primo, nell'appartamento sub.12, al fine di creare un pianerottolo collegato al vano scala comune (sub.10) che permetta di accedere al sottotetto comune. Così facendo si confina la servitù di passaggio all'interno dell'appartamento rendendo l'unità più autonoma ed indipendente.

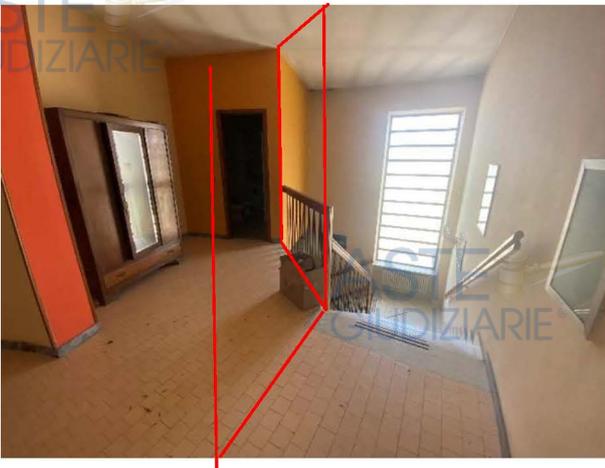
INTERVENTO 4: Costruzione di alcune pareti in cartongesso o materiale similare, al primo piano, a confine con l'appartamento sub.12 e le parti comuni, al fine di creare un nuovo accesso all'unità pignorata rendendo la stessa più autonoma ed indipendente.
