RAPPORTO DI STIMA

ESECUZIONE IMMOBILIARE

N. 42/2024

Dott. Ing. Chiara Maffei

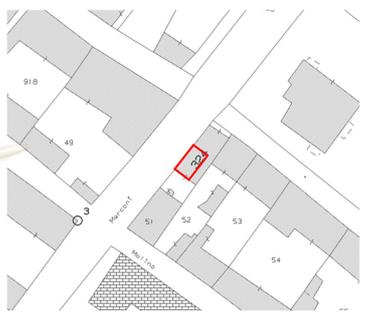
N.	IMMOBILE	ORIENT.	CONFINI				MAPPA CATASTALE
	RIF. CATASTALE		NORD	EST	SUD	OVEST	
1	Foglio 9 part. 324 sub. 1	nord-est/sud-ovest	Foglio 9 part. 324 sub. 2	Foglio 9 part. 324 sub. 2	Foglio 9 part. 324 sub. 2 (cortile)	Corso Marconi

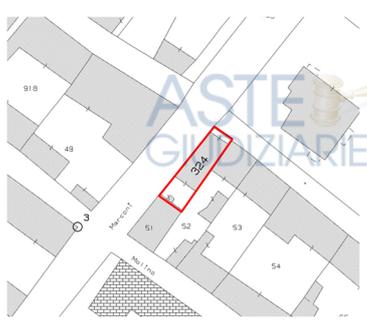
2	Foglio 9 part. 324 sub. 2	nord-est/sud-ovest	Roggia Molinara	part. 52	part. 51	Corso Marconi

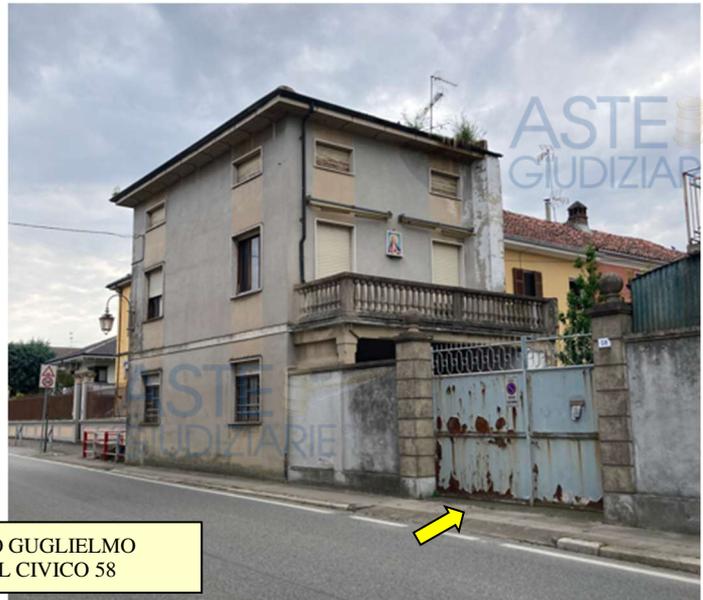
VISTA FABBRICATO DA CORSO GUGLIELMO
MARCONI CON CANCELLO AL CIVICO 58

Gli immobili oggetto di pignoramento fanno parte di un fabbricato residenziale di tre piani fuori terra posto sulla strada principale cittadina dell'abitato di Desana, corso Guglielmo Marconi, in adiacenza alla roggia Molinara, all'interno della delimitazione del centro storico cittadino, nucleo di antica formazione. L'immobile 1 è costituito dall'autorimessa al piano terreno mentre l'immobile 2 è costituito dall'abitazione posta al piano terra, in comunicazione diretta con l'immobile 2, e al piano primo, con collegamento interno verticale, rampa di scale. Quali pertinenze sono presenti il cortile, di proprietà esclusiva, comprendente anche un piccolo wc posto in aderenza con immobile confinante (part. 51), un manufatto con pompa a mano e un piccolo lavabo. Al fabbricato si accede mediante portone metallico carraio-pedonale dal civico n.58 di corso Guglielmo Marconi con ingresso ad entrambi gli immobili dal cortile di proprietà (si veda la pianta di rilievo e la documentazione fotografica predisposta nel corso del sopralluogo rispettivamente agli Allegati 2.1 e 2.3).

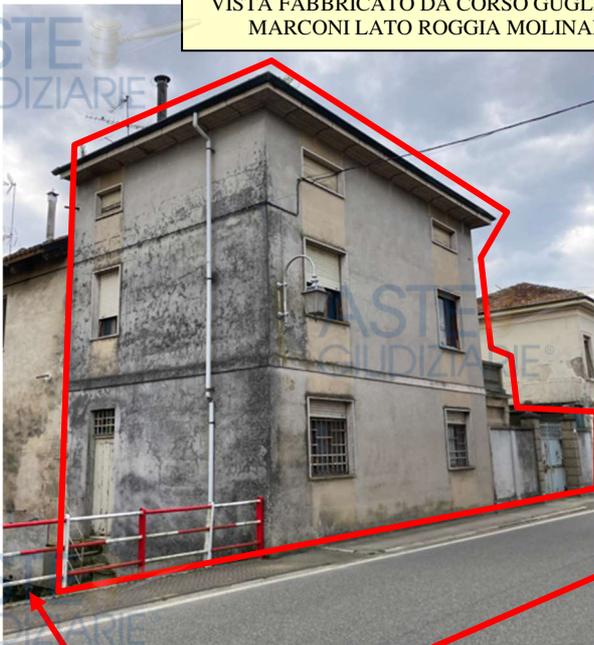
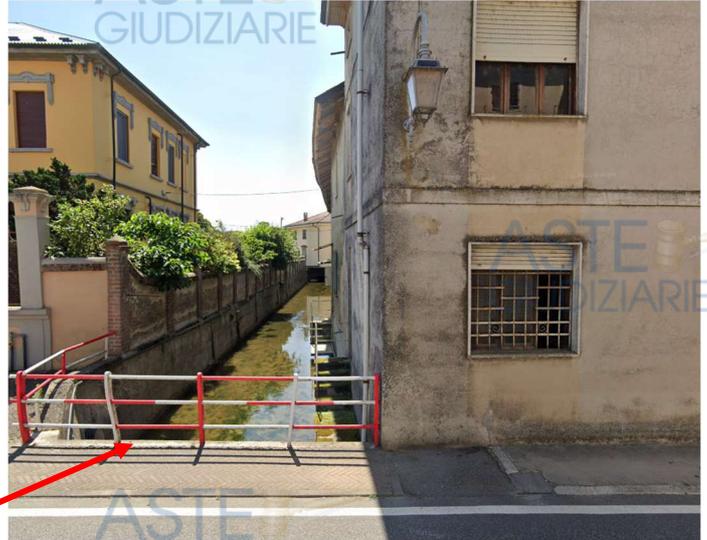
VISTA FABBRICATO DA CORSO GUGLIELMO
MARCONI LATO ROGGIA MOLINARA

Il lato nord-est dell'edificio confina con la roggia Molinara alla quale si può accedere dal piano terra mediante porta e scala di discesa.

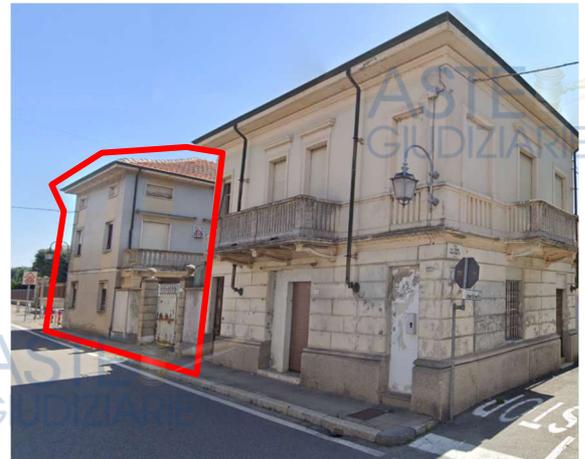
Il fabbricato comprendente gli immobili oggetto di esecuzione presenta al piano terra ingresso con disimpegno su corpo scala, cucina e locale di deposito (separati da una parete in legno con porta a soffietto), ripostiglio (facenti parte dell'immobile 2) e autorimessa (immobile 1), al piano primo disimpegno su corpo scala, 2 camere da letto di cui una matrimoniale e una singola, bagno e balcone, con parapetto in muratura ad elementi decorativi su due lati e mattoni sul terzo lato e accesso dalla camera matrimoniale, in affaccio sul cortile; al piano secondo-sottotetto un locale di deposito con un balcone interno in affaccio sul corpo scala. Non è presente ascensore.

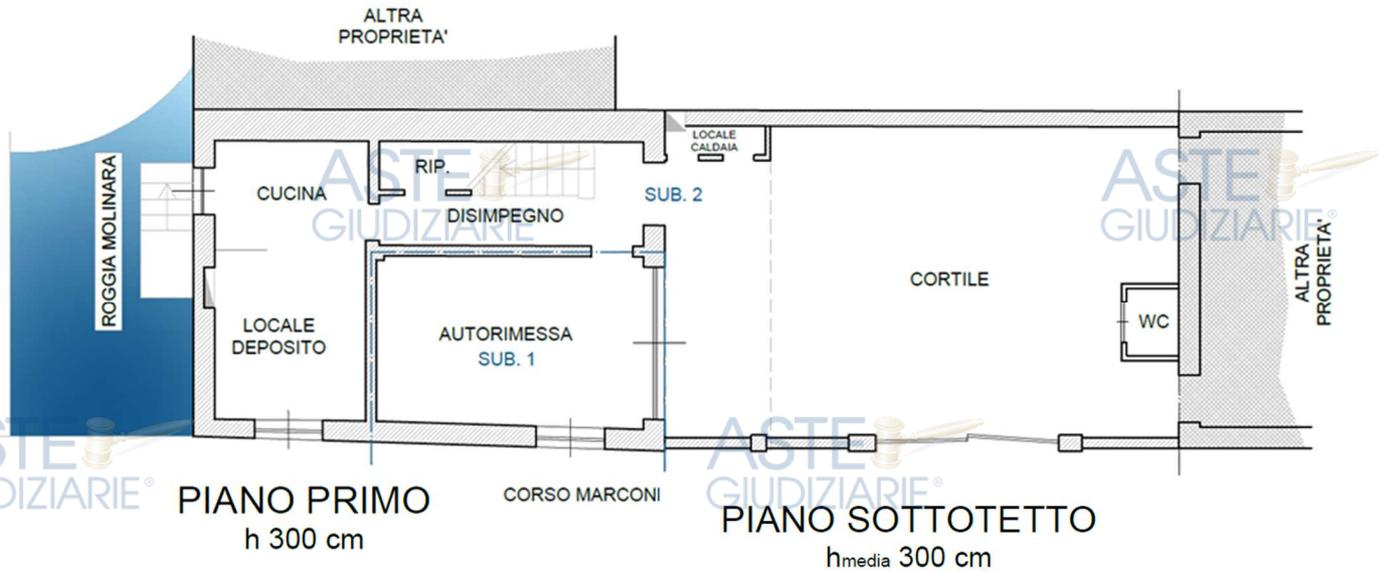
PIANO TERRA
h 300 cm

La scala interna in muratura ha finiture in marmo bianco e verde per le pedate/alzate e ringhiera lavorata di tipo metallica con corrimano in legno.

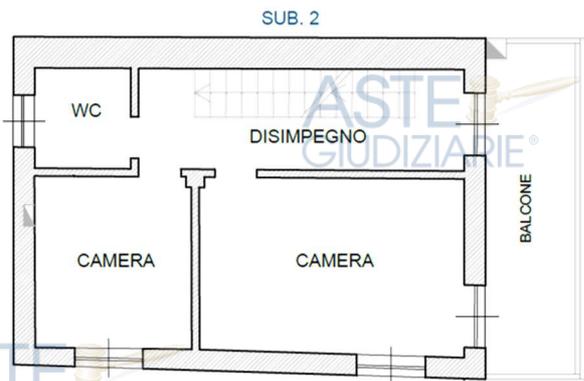
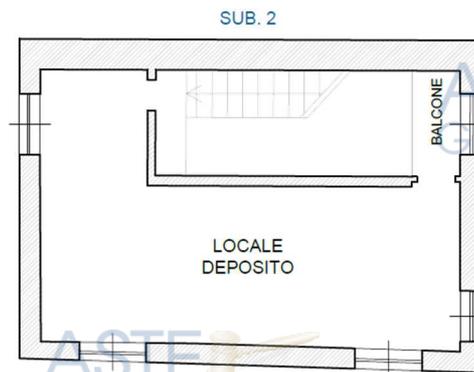
PIANO PRIMO
h 300 cmPIANO SOTTOTETTO
h_{media} 300 cm

La porta di ingresso al fabbricato è in legno e vetro con inferriate metalliche lavorate, di tipo non blindato, con sistema di chiusura a serratura; l'accesso all'autorimessa dal cortile è regolato da serranda metallica. Gli infissi interni sono in legno tamburato e vetro, gli infissi esterni sono in legno a camera singola, con sistema di oscuramento a tapparelle. La pavimentazione è in marmette di ceramica nell'autorimessa e nei locali al piano terra, il piano primo in piastrelle di marmo o mosaico nella camera singola. Il bagno al piano primo ha pavimentazione e rivestimenti in piastrelle di ceramica. Le pareti del corpo scala al piano terra e al piano primo sono rivestite in perline di legno fino alla quota di 1,5 m e in carta da parati color panna fino a 5 cm dal soffitto ove è presente profilo-cornice in legno. Al piano sottotetto il pavimento è in battuto di cemento.

La copertura ha struttura e orditura lignea con manto in tegole, lattonerie in rame, cornicione lapideo; si presenta in buone condizioni manutentive complessive ma con necessità di interventi urgenti sui canali di gronda, per la presenza di depositi e vegetazione erbacea, e sul manto, per la presenza di tegole spostate e libere e per la lamiera di chiusura del camino della caldaia apparentemente non vincolata alla muratura. Conseguentemente al non corretto scolo delle acque meteoriche dalla copertura, con riversamento sulla muratura e sugli elementi edilizi sottostanti (balcone), si sono verificati macchie di umidità in facciata lato cortile, ammaloramenti e rigonfiamenti dell'intonaco del

parapetto del balcone in muratura piena posto a confine con la proprietà foglio 9 part. 52, sia sul lato interno del balcone stesso verso la proprietà esecutata sia sul lato frontale verso il cortile. Tali rigonfiamenti hanno portato e potrebbero portare in futuro a distacchi di intonaco. La presenza in copertura di alcune tegole libere e della lamiera non vincolata potrebbe generare pericolo per la pubblica e privata incolumità in quanto potrebbero cadere per azione del vento o della pioggia (rif.to Allegato 2.3 - Verbale sopralluogo del 18.07.2024).

È risultato, quindi, necessario e urgente provvedere ad interventi manutentivo di messa in sicurezza quali:

- ripassatura locale della copertura per il riposizionamento delle tegole libere;
- pulizia del canale di gronda
- asportazione dell'intonaco ammalorato ed eventuale successivo ripristino
- fissaggio della lamiera di chiusura della canna fumaria

Tali interventi sono stati autorizzati e sono di prossima realizzazione.

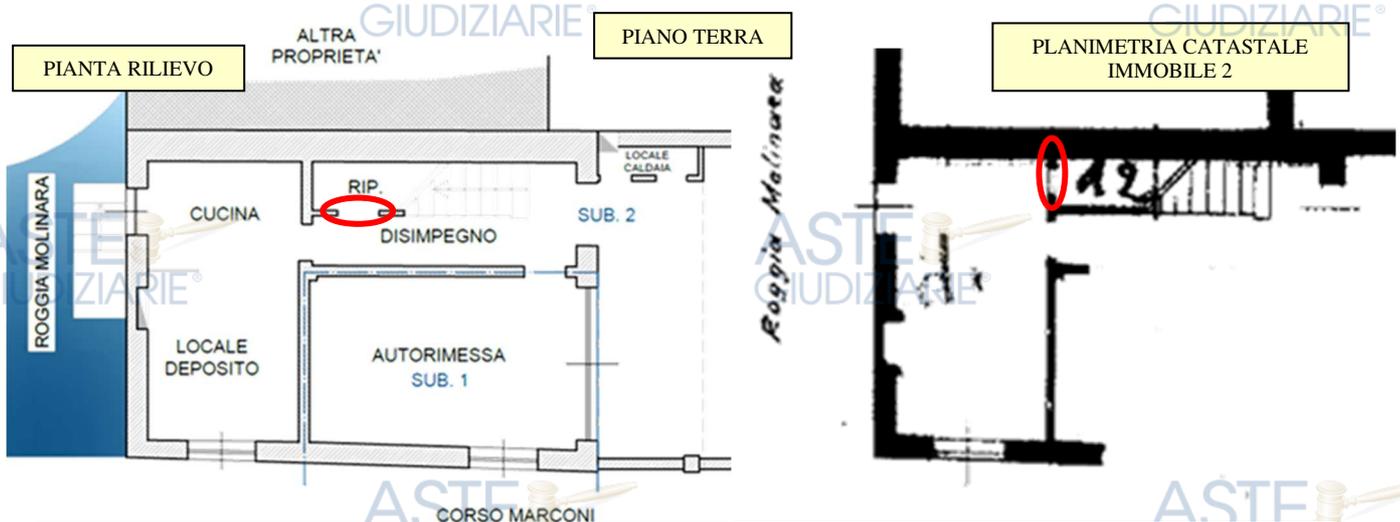
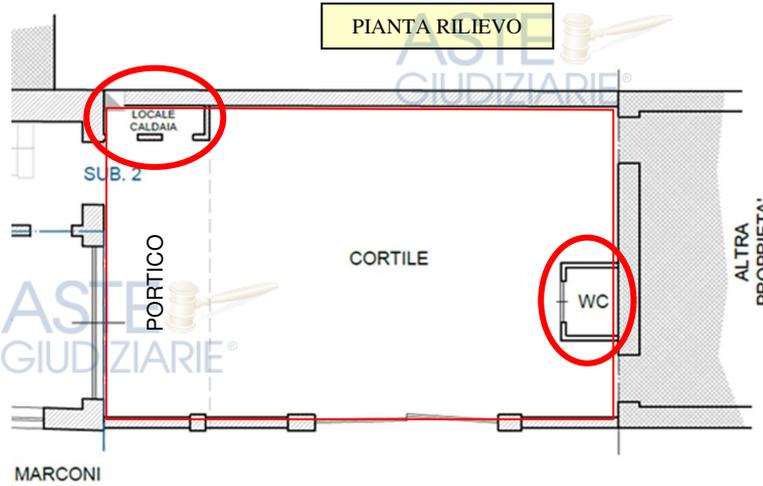
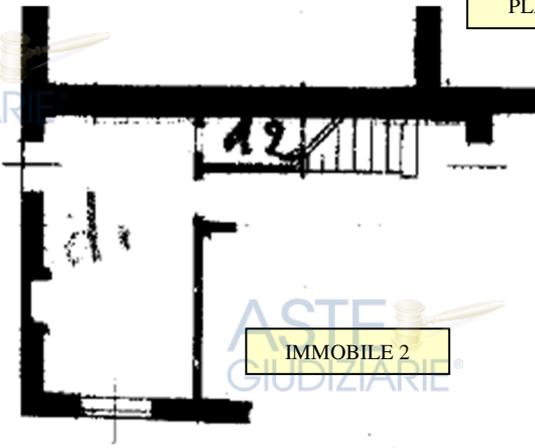
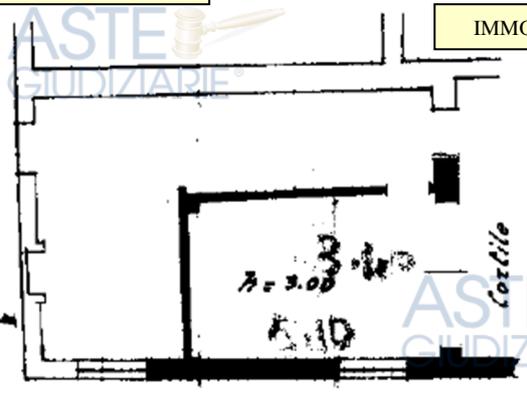
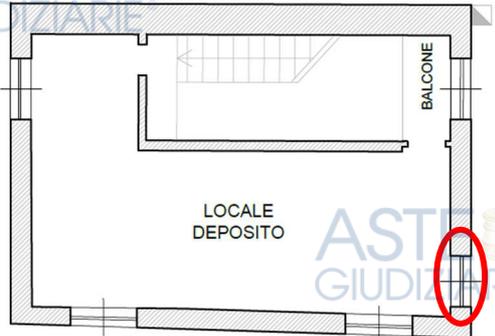
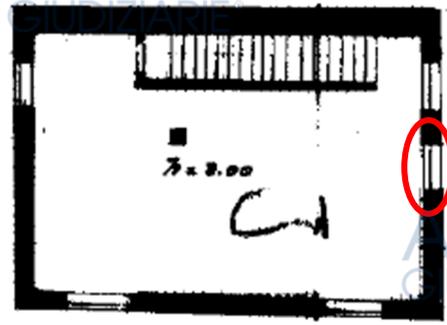
PLANIMETRIE CATASTALE

Dal sopralluogo in sito **risultano piccole difformità** rispetto alla planimetria catastale agli atti dell'Ufficio Territorio **quali l'apertura del ripostiglio nel sottoscala al piano terra posta nel disimpegno e non in cucina, il locale caldaia in cortile sotto il portico, il bagno nel cortile e la posizione di una finestra al piano sottotetto lato cortile**; si segnala inoltre che il cortile ed il portico non sono rappresentati nella planimetria di piano terra dell'immobile 2 (anche se a catasto Terreni fa parte della particella 324). **Allo stato attuale non si sono riscontrate pratiche edilizie in merito e configurandosi come nuove opere ai sensi dell'art. art. 3 comma 1 lettera e) del D.P.R. 380/2001 e s.m.i., risulta necessario presentare pratica edilizia in sanatoria.**

Dai sopralluoghi in sito risultano alcune difformità rispetto alla planimetria catastale agli atti dell'Ufficio Territorio, come dettagliate al paragrafo precedente. Allo stato attuale non si riscontrano pratiche edilizie in merito e configurandosi come nuove opere ai sensi dell'art. 3 comma 1 lettera e) del D.P.R. 380/2001 e s.m.i., **risulta necessario presentare pratica edilizia in sanatoria** (SCIA di cui all'art. 22 dello stesso decreto), soggetta al pagamento di una sanzione pecuniaria pari al doppio degli oneri di urbanizzazione, con un minimo di € 1.032,00, oltre i costi di spese tecniche per la predisposizione della pratica. Si stima, quindi, un costo complessivo di sanatoria pari a circa 2.500,00 euro.

Risulta esatta rispondenza dei dati specificati nell'atto di pignoramento con le risultanze catastali. Riferendosi a quanto esposto ai paragrafi 3 e 4, **previa presentazione della pratica edilizia in sanatoria, risulterà necessario provvedere al deposito della planimetria catastale aggiornata stante la non corrispondenza della consistenza dei beni alla documentazione catastale agli atti del Catasto Fabbricati**; in occasione della presentazione di tale aggiornamento potrà essere apportata la correzione del numero civico (tipo di pratica presentabile solo unitamente ad altro aggiornamento). Si evidenzia che **l'aggiornamento comporterà la modifica della rendita catastale**.

Si stima, quindi, un costo complessivo di sanatoria pari a 500,00 euro oltre diritti catastali € 50,00.

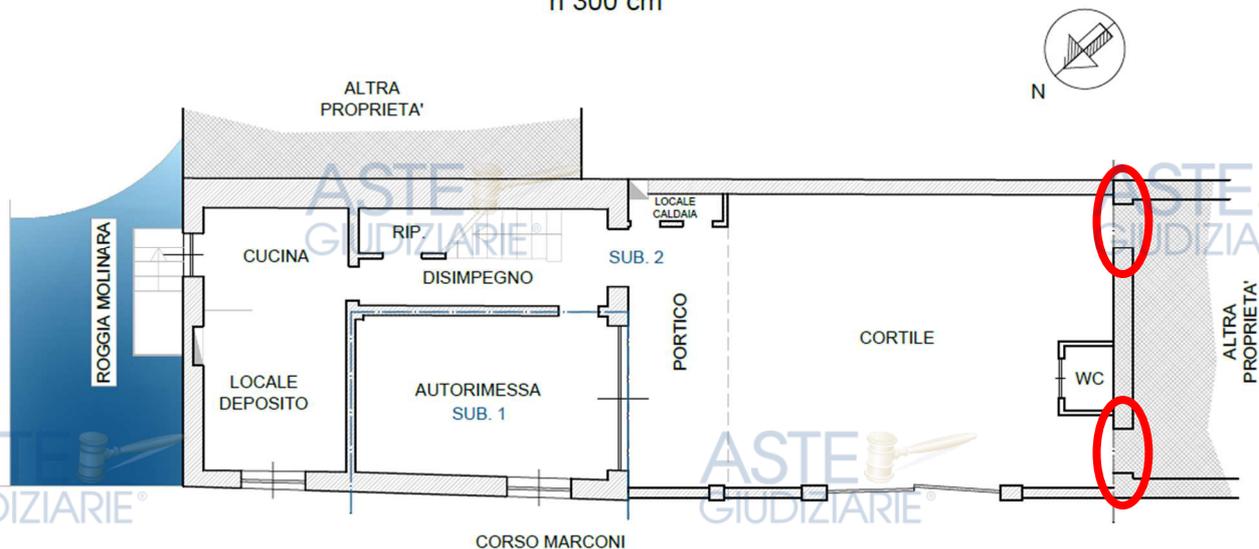
PIANO TERRA h 300 cm

Si segnala comunque che l'immobile confinante, part. 51, originariamente della stessa proprietà, risulta avere due accessi diretti al cortile pertinenziale² mediante due porte al piano terra. Negli atti di compravendita dell'anno 2016 con cui l'allora unico proprietario ha venduto ad altre due proprietà distinte i due fabbricati part. 324, oggetto di esecuzione, e part. 51, non oggetto di esecuzione, non risulta servitù di passaggio costituita.
