TRIBUNALE DI VERCELLI

Perizia dell'Esperto ex art. 568 c.p.c. Geom. Barbonaglia Alessandro, nell'Esecuzione Immobiliare 34/2023 del R.G.E.

Lotto 1-Vicolo Finlandia 7

Lotto 2-Via Trento 8

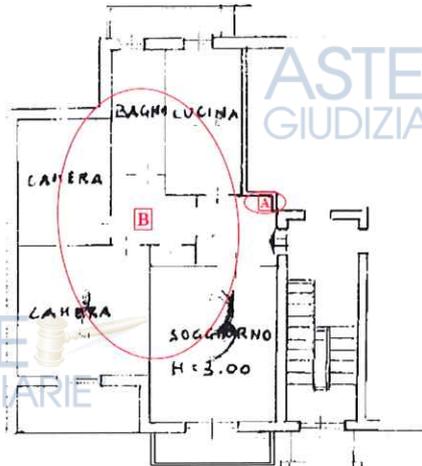
IMMOBILE 1
FOGLIO 18 PARTICELLA 927 SUB 1 CORTE

Non sussiste corrispondenza catastale.

Non sussiste corrispondenza tra lo stato dei luoghi e la planimetria catastale esistente nonché con la concessione edilizia depositata in data 03/05/1974. La planimetria catastale presentata presso l'Agenzia del Territorio del Catasto Fabbricati dell'Ufficio Provinciale di Vercelli il 29/07/1976 da parte del tecnico geom. [REDACTED] risulta NON CONFORME con lo stato dei luoghi.

- difformità dei tramezzi interni

- A ALL'INGRESSO E' PRESENTE UNA RISEGA DELLA PARETE
- B DIFFORMITA' IN LUNGHEZZA E LARGHEZZA DEI VANI INTERNI ALL'APPARTAMENTO

Per rettificare quanto segnalato necessita pratica catasto urbano (docfa) per aggiornamento planimetria catastale che può essere valutato in circa € 1000.00

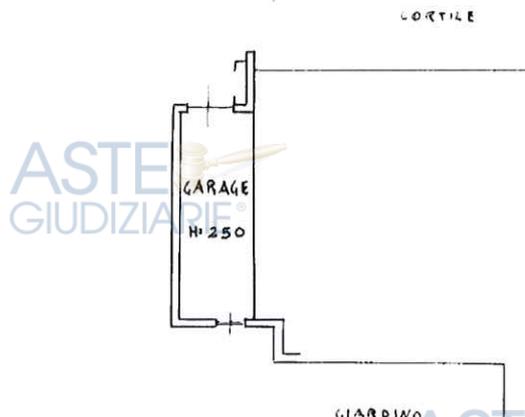
Sussiste corrispondenza tra lo stato dei luoghi e la planimetria catastale esistente nonché con la concessione edilizia depositata in data 03/05/1974. La planimetria catastale presentata presso l'Agenzia del Territorio del Catasto Fabbricati dell'Ufficio Provinciale di Vercelli il 29/07/1986 da parte del tecnico geom. [REDACTED] risulta CONFORME con lo stato dei luoghi.

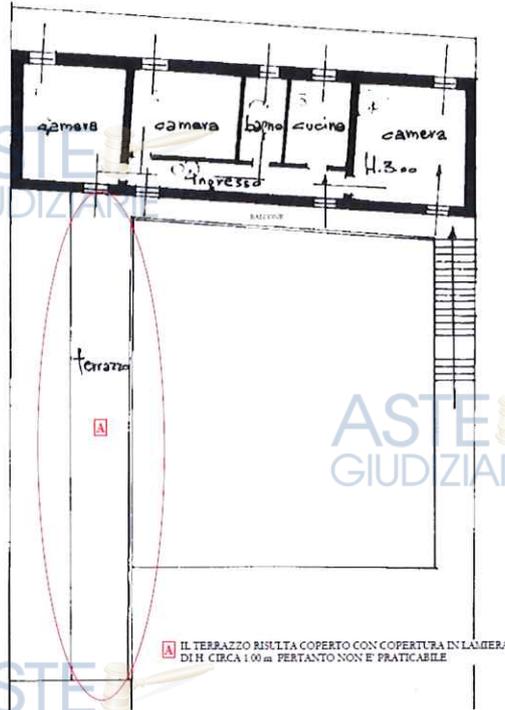
IMMOBILE 5
FOGLIO 87 PARTICELLA 36 SUB 8

Non sussiste corrispondenza tra lo stato dei luoghi e la planimetria catastale esistente depositata in data 15/10/1987. La planimetria catastale presentata presso l'Agenzia del Territorio del Catasto Fabbricati dell'Ufficio Provinciale di Vercelli il 15/10/1987 da parte del tecnico ing. [REDACTED] risulta **NON CONFORME** con lo stato dei luoghi per la presenza di copertura in lamiera del terrazzo che non ne consente l'utilizzo.

Per rettificare quanto segnalato necessita rimozione copertura in lamiera che può essere valutata in circa € 1500.00
