**TRIBUNALE DI VALLO DELLA LUCANIA**  
**ESECUZIONI IMMOBILIARI**

esecuzione immobiliare iscritta al n. 29/2021 R.G.E. -  
...omissis..., che agisce esclusivamente in nome e per conto di ...omissis..., - Sig.ri ...omissis...,

**ELABORATO:** Perizia di stima del bene pignorato

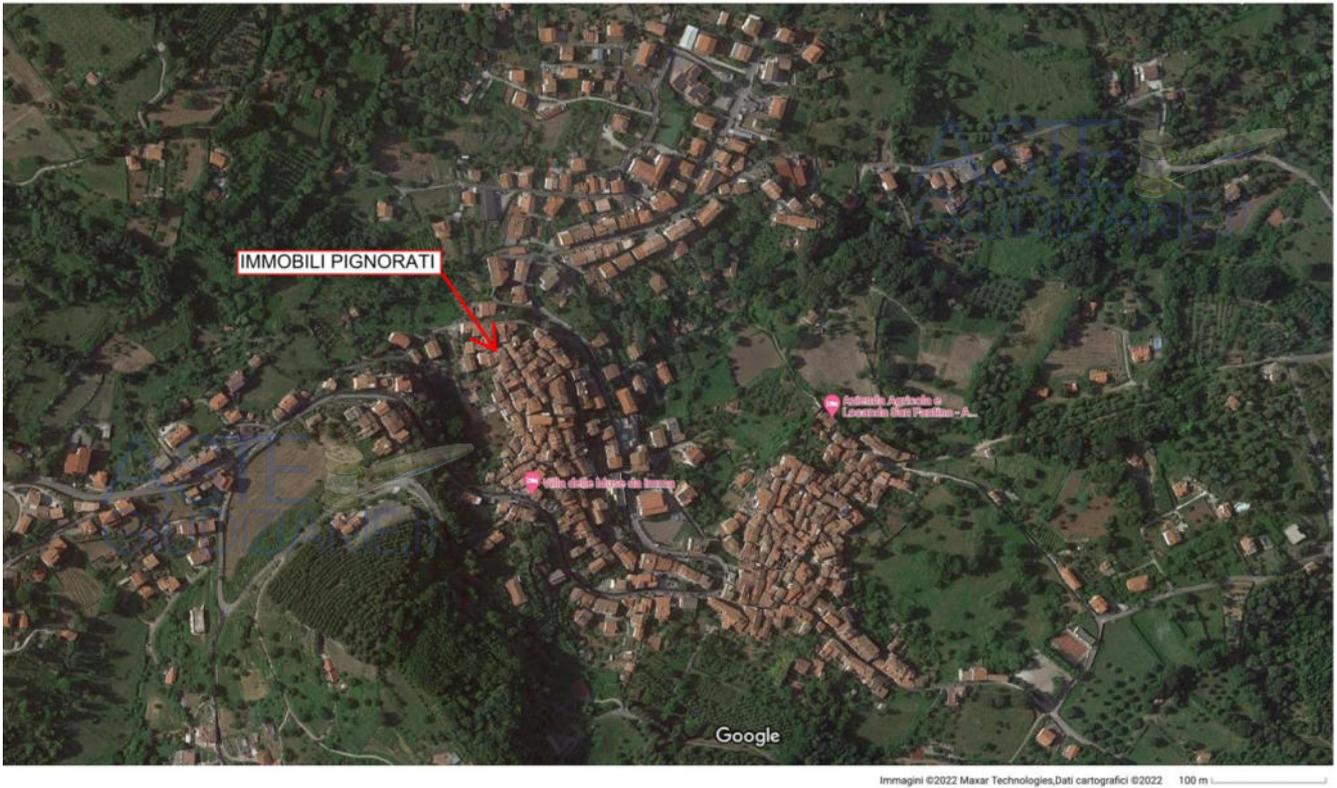
Sulle ortofoto riportate di seguito si riesce a comprendere la posizione e l’articolazione esterna delle unità immobiliari sottoposte a pignoramento.

Stralcio ortofoto panoramica – Capoluogo di San Giovanni a Piro

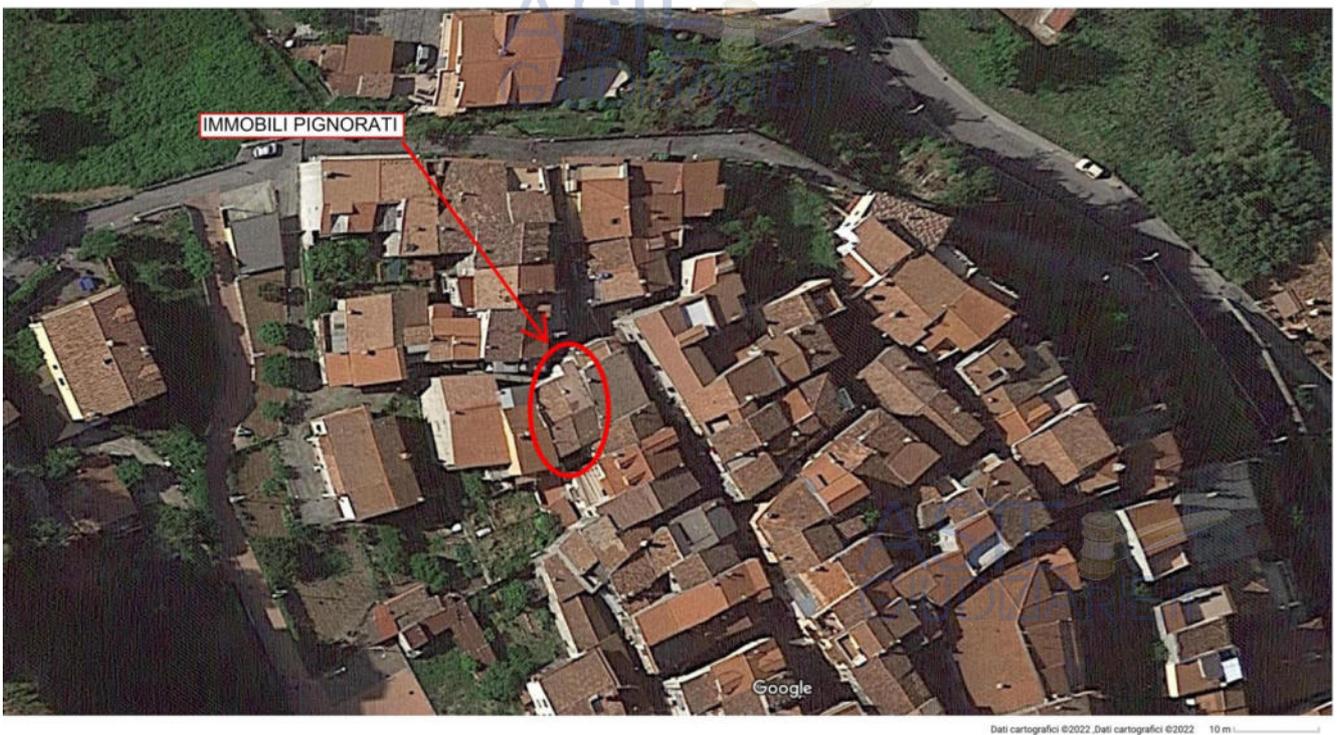
Stralcio ortofoto di dettaglio zona in oggetto – Capoluogo di San Giovanni a Piro

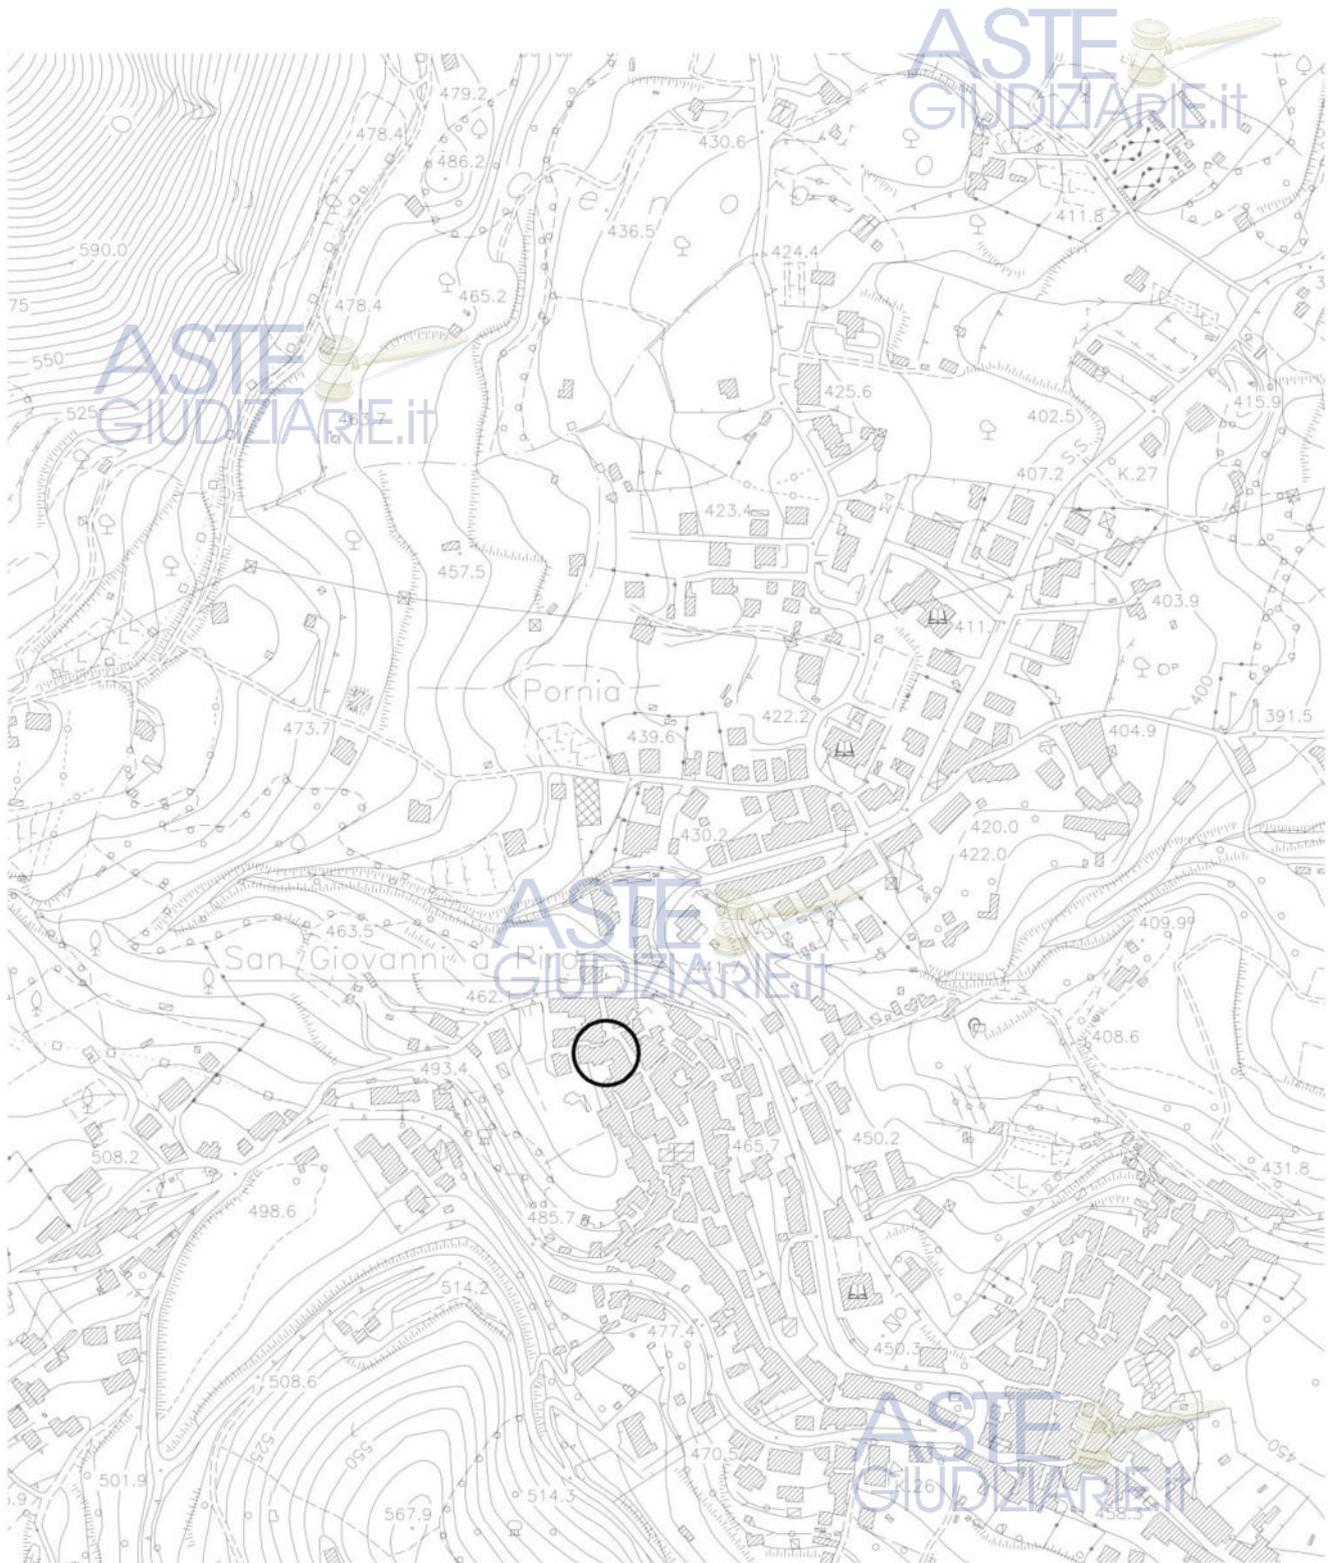
Dalla consultazione degli stralci aerofotogrammetrici regionali dell'anno 1998 e dell'anno 2004 della zona in oggetto è possibile già individuare la sagoma della porzione di fabbricato sottoposta a pignoramento; si riportano di seguito tali stralci in scala 1:5000 con indicazione del fabbricato.

Stralcio aerofotogrammetrico anno 2004 – scala 1:5000
