TRIBUNALE DI VALLO DELLA LUCANIA

Procedura Esecutiva n. **43/2016 R.G.E.I.**

RELAZIONE DI CONSULENZA TECNICA D'UFFICIO

LOTTO 1

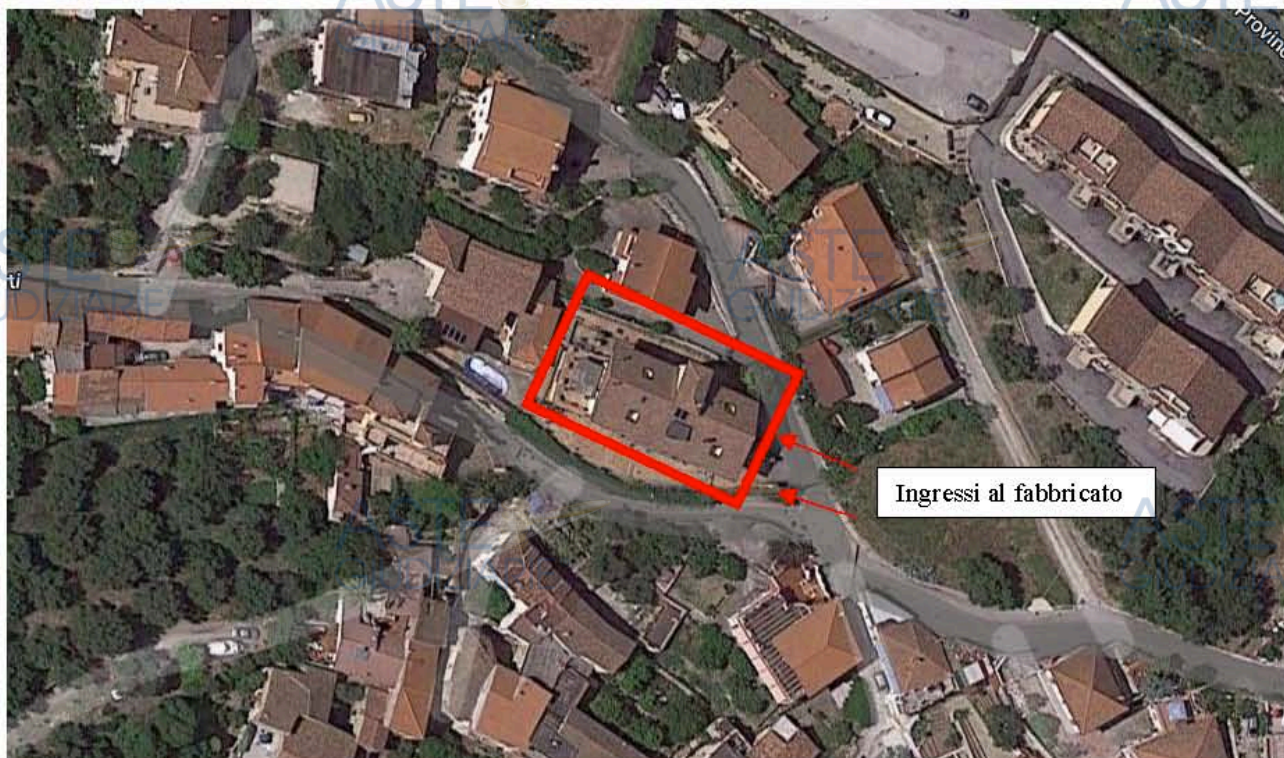
Immagine 1: Ortofoto con indicazione del complesso immobiliare e della corte pertinenziale

Il complesso immobiliare è sito in prossimità del nucleo storico ed ha accesso diretto dalla strada attraverso due cancelli carrabili. **L'immobile** è adibito ad attività di residenza turistica.
