## TRIBUNALE ORDINARIO DI VALLO DELLA LUCANIA

### RELAZIONE TECNICA DI STIMA

PROCEDIMENTO DI ESECUZIONE IMMOBILIARE N. 43/2024 R.G.E.

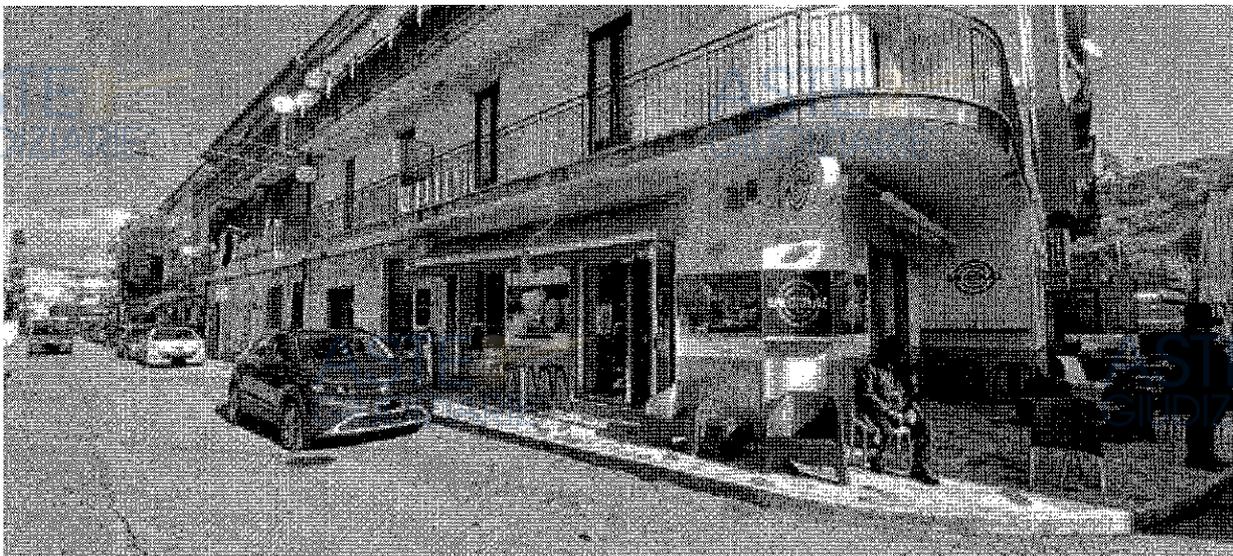
Figura 5. Immobile 1 - Vista del fabbricato in cui è inserito il bene pignorato

Le facciate del fabbricato risultano rivestite con intonaco per esterni pitturato in tinte chiare (anche se in maniera disomogenea) e sono dotate di una zoccolatura sempre intonacata ma in tinta grigia. Il parapetto dei balconi è realizzato con ringhiera in ferro a disegno semplice. Gli infissi esterni sono realizzati con tipologie diverse sia per materiali che per oscuranti. Il portone condominiale è in alluminio anodizzato.

In sede di sopralluogo è stato constatato che il paramento delle facciate del fabbricato necessita di un intervento di ripristino, poiché in diversi punti (prevalentemente sugli aggetti di corso Elea ed i balconi su via della Ferrovia) presenta distacchi della pitturazione, dell'intonaco e del copriferro delle solette.

Lo stato di conservazione e di manutenzione generale dello stabile, per gli interventi di ripristino della facciata di cui sopra, può essere considerato discreto (figura 5).

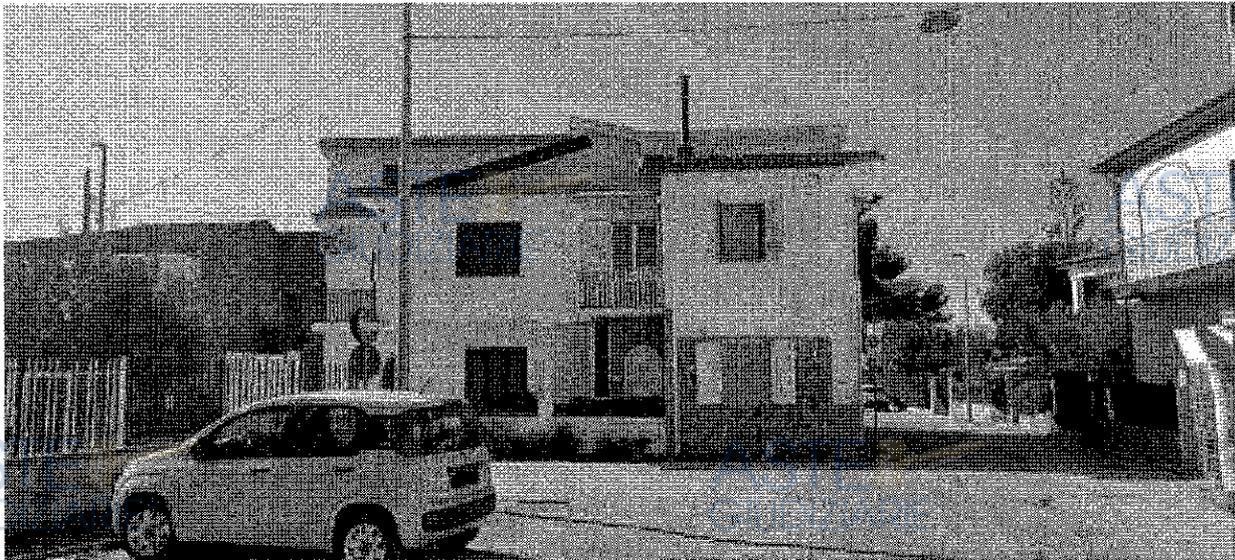
Figura 6. Immobile 2 - Vista del fabbricato in cui è inserito il bene pignorato

Le facciate del fabbricato risultano rivestite con intonaco per esterni in parte pitturato in tinte chiare e con sono dotate di una zoccolatura in pietra locale poste ad opera incerta di altezza variabile da 80 cm a fino tutto il piano terra. Il parapetto dei balconi è realizzato con ringhiera in ferro a disegno semplice, quello delle terrazze sul lato ovest da un muretto con sovrastante parapetto in ferro. Gli infissi esterni sono realizzati con tipologie diverse sia per materiali che per gli oscuranti. In sede di sopralluogo è stato constatato che il paramento delle facciate del fabbricato necessita di un intervento di ripristino, poiché presenta una pitturazione datata con sporadici distacchi di intonaco e/o pittura.

Lo stato di conservazione e di manutenzione generale dello stabile, per gli interventi di ripristino della facciata di cui sopra, può essere considerato discreto (figura 6).

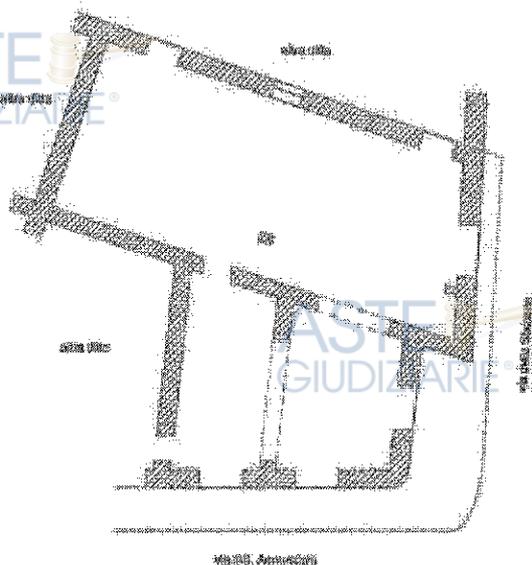
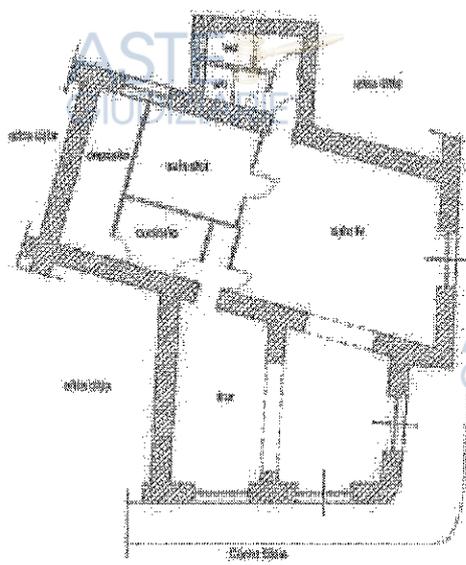
Figura 7. Planimetria catastale

Dal confronto della planimetria dell'immobile rilevata in sede di sopralluogo con quella catastale (Allegato 5) emergono difformità nella superficie complessiva, nella distribuzione e destinazione degli spazi interni, nonché nella distribuzione e numero di vani porta e vani finestra. (vd. figure n° 7 e n° 8).

- a) la planimetria catastale non è conforme allo stato dei luoghi e l'immobile non possiede il certificato di agibilità/abitabilità;
- b) sono necessari lavori di manutenzione straordinaria all'interno del locale per riparazione e ripristino degli intonaci e delle pitturazioni per la presenza di infiltrazioni.

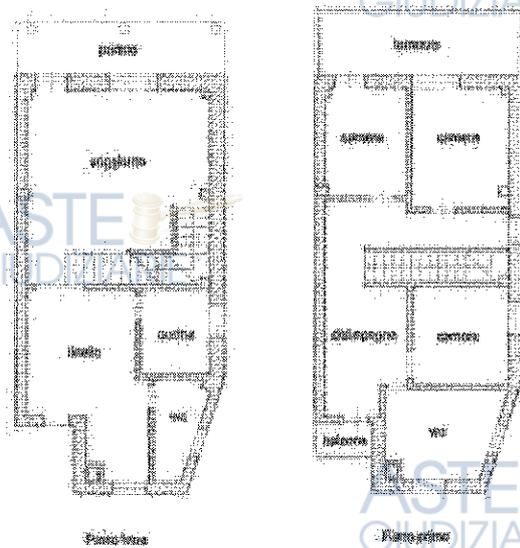
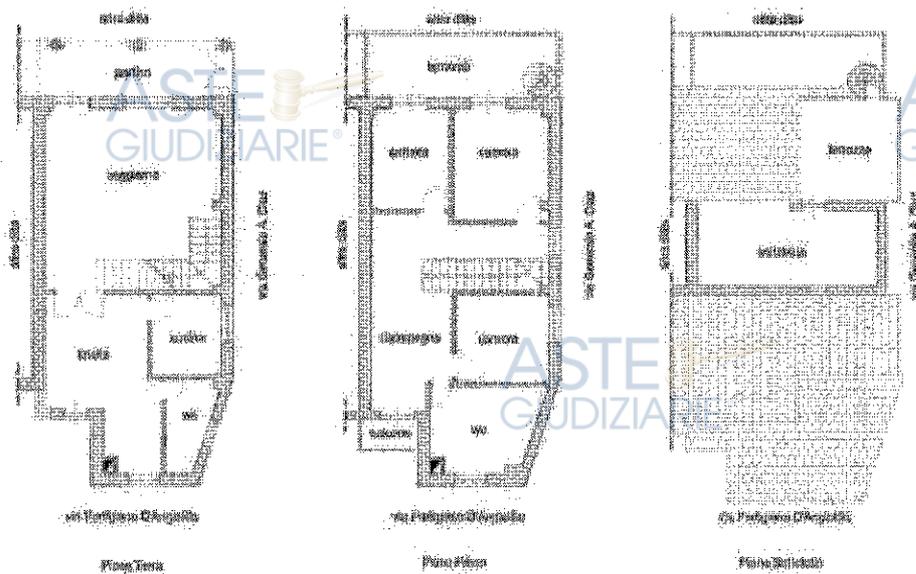
Figura 9. Planimetria catastale

Dal confronto della planimetria dell'immobile rilevata in sede di sopralluogo (allegato 16) con quella catastale (allegato 13), emergono le seguenti difformità (figure 9 e 10):

- manca parete contenimento scala;
- manca una finestra al bagno del piano primo;
- diversa ubicazione accesso camera da letto al piano primo;
- assenza tramezzo caposcala.
- manca la planimetria catastale pertinenza C/2 sottotetto;
