TRIBUNALE DI VALLO DELLA LUCANIA

PROCEDURA ESECUTIVA IMMOBILIARE

R.G.E. 84/2017

Perizia dell'Esperto ex art. 568 c.p.c

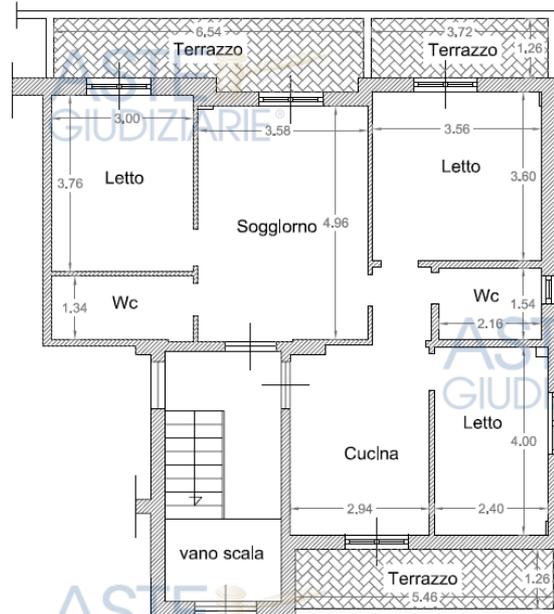
Appartamento identificato al SUB 4, ubicato al piano primo, lato nord, facente parte di un corpo di fabbrica disposto su quattro livelli fuori terra ed uno seminterrato. Il Bene è composto da cucina, soggiorno, tre camere da letto, doppi servizi e due terrazzi.

L'accesso avviene dalla corte comune circostante il corpo di fabbrica, attraverso il vano scala (sub 1, comune a tutti i sub), risalendo le rampe, si accede al portone d'ingresso.

Il primo ambiente in cui si ci ritrova è il vano cucina, di discrete dimensioni, a cui si può accedere al primo terrazzo che affaccia sulla corte comune, quindi sul lato Est.

l'ambiente cucina, è direttamente collegato alla camera da letto minore, di dimensioni ridotte, ma funzionale, e con finestra.

Attraversando il disimpegno, si accede al primo bagno, la camera da letto principale ed al soggiorno.

Dalla camera da letto principale, attraverso un'ampia porta-finestra, si può accedere al secondo terrazzo, che affaccia sul lato ovest.

Invece dal soggiorno, è possibile raggiungere la terza camera da letto con accesso al terrazzo, al secondo bagno ed al terrazzo esposto ad ovest.

Si precisa inoltre che, dal soggiorno vi è un portone che accede direttamente al vano scala.

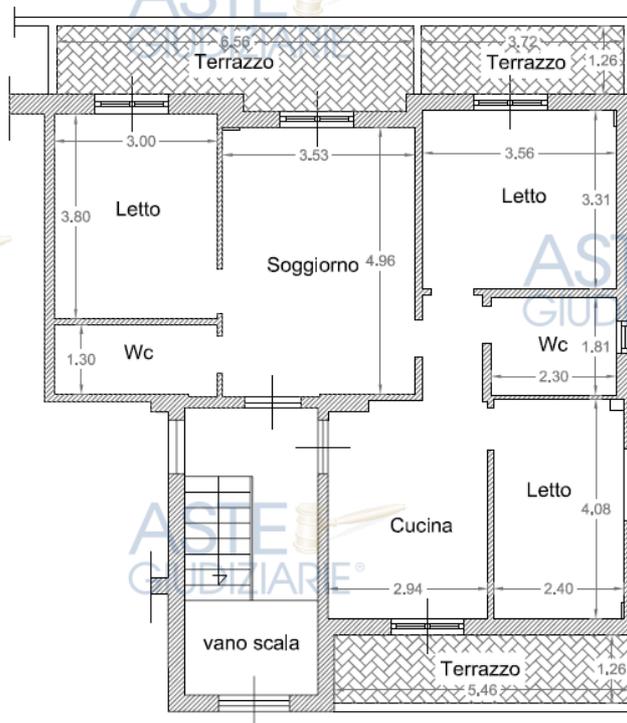
Appartamento identificato al SUB 8, ubicato al piano Terra, lato nord, facente parte di un corpo di fabbrica disposto su quattro livelli fuori terra ed uno seminterrato. Il Bene è composto da cucina, soggiorno, tre camere da letto, doppi servizi e due terrazzi.

L'accesso avviene dalla corte comune circostante il corpo di fabbrica, attraverso il vano scala (sub 1, comune a tutti i sub), risalendo le rampe, si accede al portone d'ingresso.

Dalla camera da letto principale, attraverso un'ampia porta-finestra, si può accedere al secondo terrazzo, che affaccia sul lato ovest. Invece dal soggiorno, è possibile raggiungere la terza camera da letto con accesso al terrazzo, al secondo bagno ed al terrazzo esposto ad ovest.

Si precisa inoltre che, dal soggiorno vi è un portone che accede direttamente al vano scala.

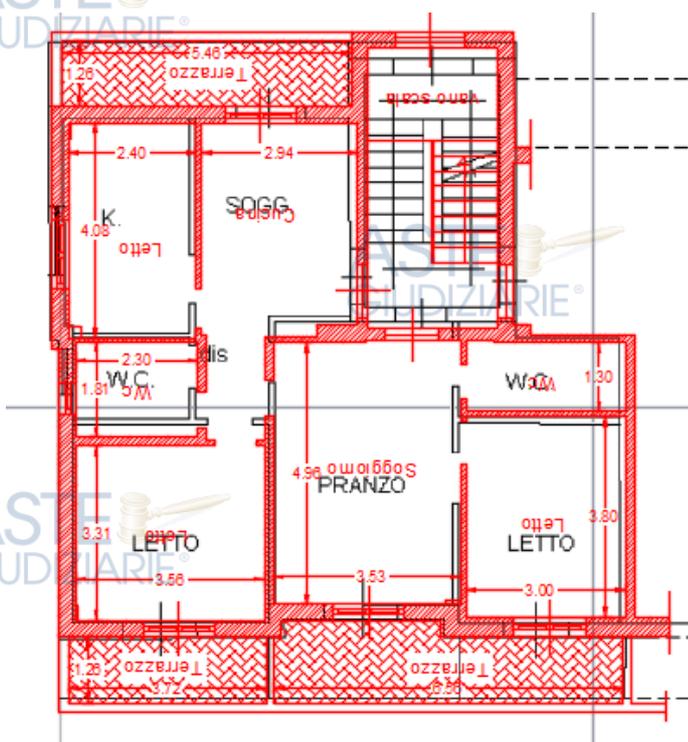
sovrapposizione catastale

La planimetria catastale, agli atti dell'Agencia delle Entrate di Salerno, non corrisponde con le reali situazioni dei luoghi, per via di lievi difformità nella grafica.

in rosso si rappresenta lo stato reale dei luoghi, mentre lo sfondo in nero, rappresenta la planimetria catastale, rilasciata dall'Agencia delle Entrate di Salerno.

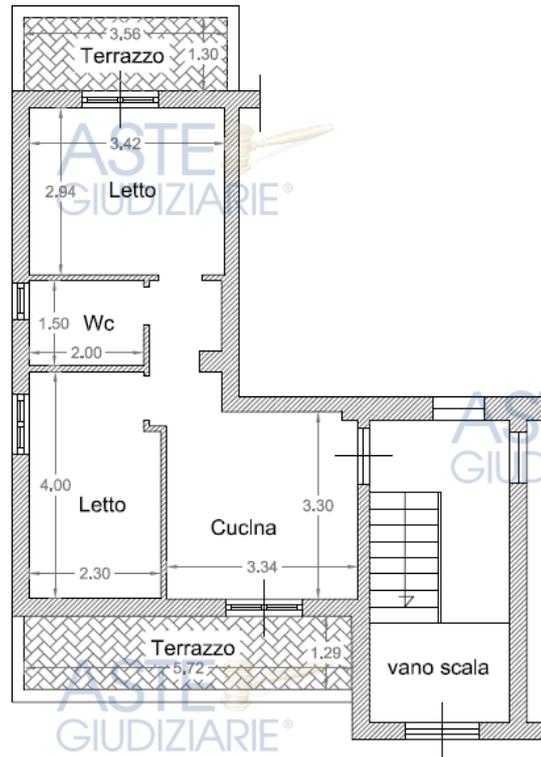
l'ambiente cucina, è collegato alla camera da letto minore, di dimensioni ridotte, ma funzionale, e con finestra.

Attraversando il disimpegno, si accede al bagno, e successivamente alla camera da letto principale, dalla quale si accede al secondo terrazzo lato ovest.

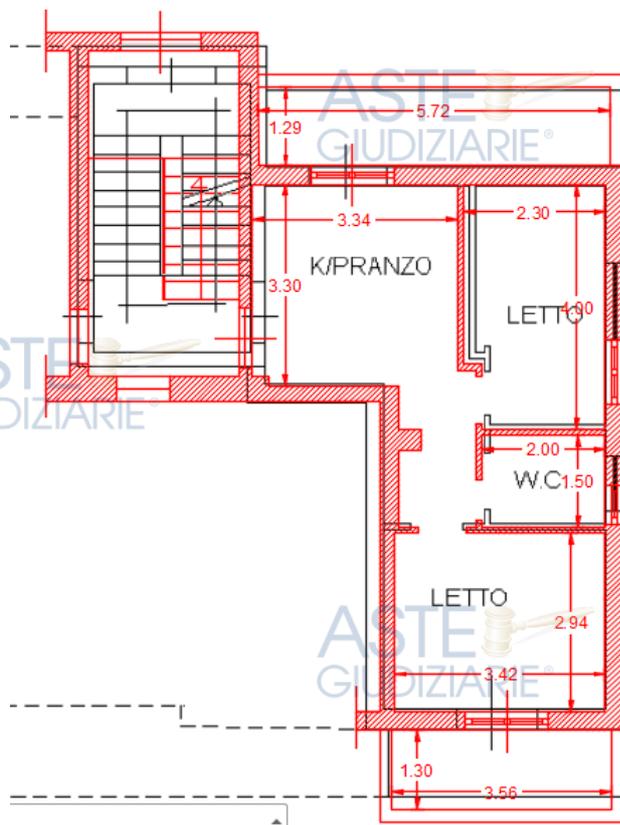
sovrapposizione catastale

La planimetria catastale, agli atti dell'Agenzia delle Entrate di Salerno, non corrisponde con le reali situazioni dei luoghi, per via di lievi difformità nella grafica.

in rosso si rappresenta lo stato reale dei luoghi, mentre lo sfondo in nero, rappresenta la planimetria catastale, rilasciata dall'Agenzia delle Entrate di Salerno.

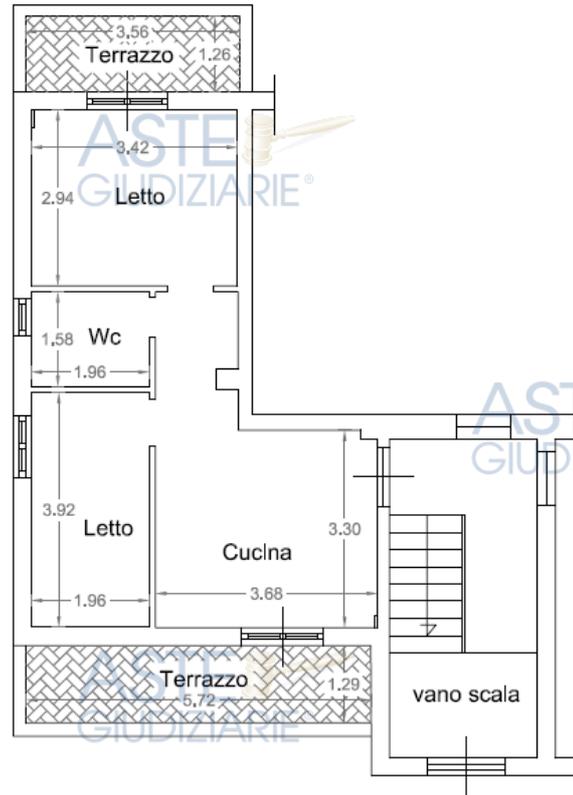
l'ambiente cucina, è collegato alla camera da letto minore, di dimensioni ridotte, ma funzionale, e con finestra.

Attraversando il disimpegno, si accede al bagno, e successivamente alla camera da letto principale, dalla quale si accede al secondo terrazzo lato ovest.

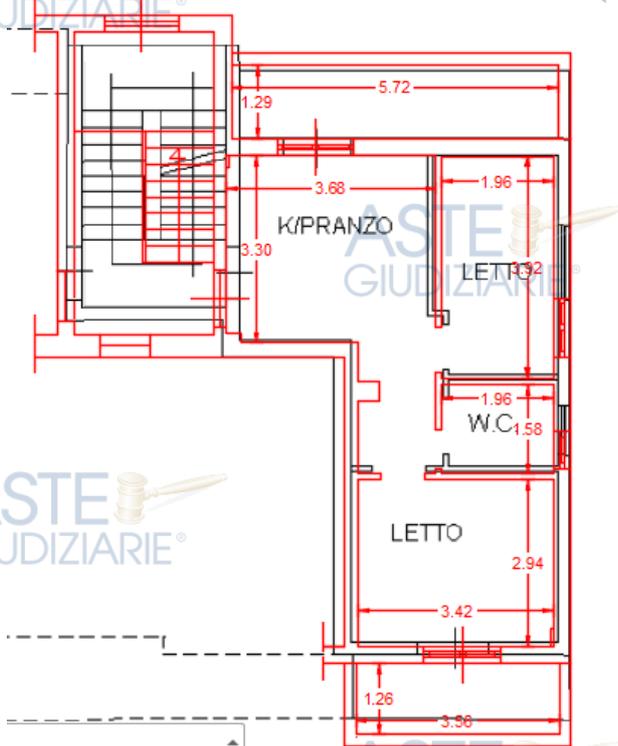
sovrapposizione catastale

La planimetria catastale, agli atti dell'Agenzia delle Entrate di Salerno, non corrisponde con le reali situazioni dei luoghi, per via di lievi difformità nella grafica.

in rosso si rappresenta lo stato reale dei luoghi, mentre lo sfondo in nero, rappresenta la planimetria catastale, rilasciata dall'Agenzia delle Entrate di Salerno.

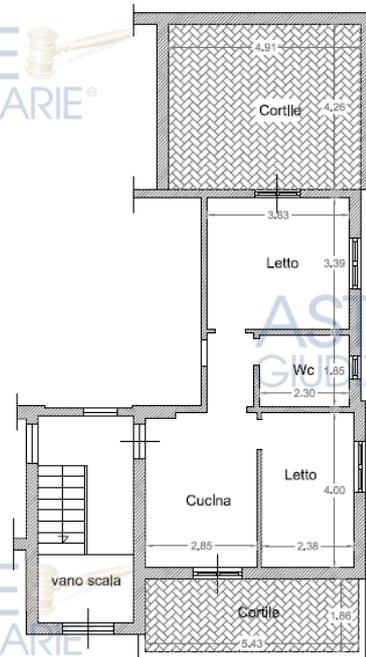
Attraversando il disimpegno, si accede al bagno, e successivamente alla camera da letto principale, dalla quale si accede al secondo cortile lato ovest.

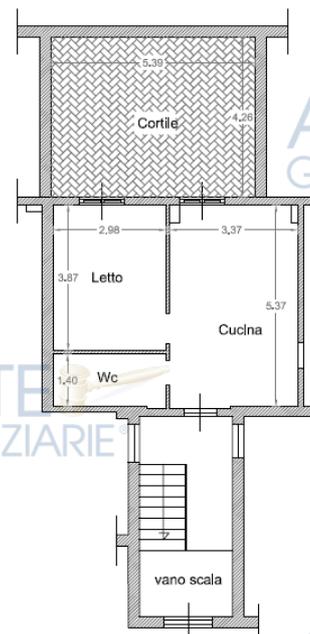
Deposito ad uso Appartamento identificato al SUB 11, ubicato al piano Seminterrato, centrale, facente parte di un corpo di fabbrica disposto su quattro livelli fuori terra ed uno seminterrato. Il Bene è composto da cucina, camera da letto, bagno e un cortile esclusivo.

Il primo ambiente in cui si ci ritrova è il vano cucina, di discrete dimensioni, a cui si può accedere al cortile che affaccia sulla corte comune, quindi sul lato Ovest.

l'ambiente cucina, è collegato alla camera da letto, ed al bagno.

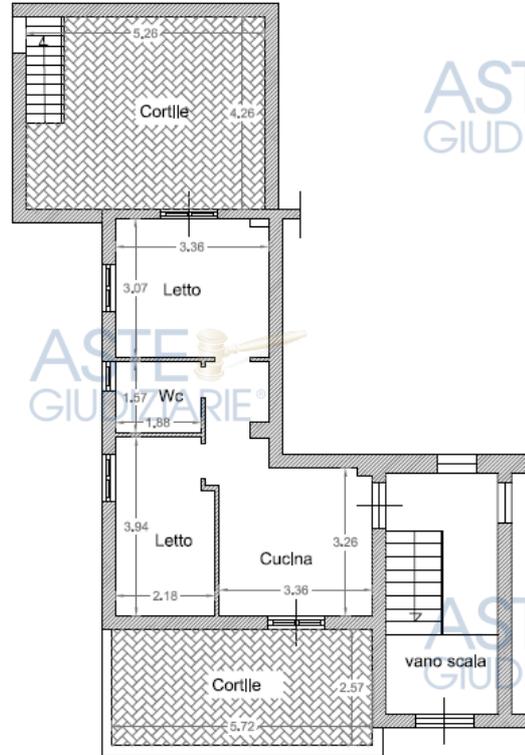
l'ambiente cucina, è collegato alla camera da letto minore, di dimensioni ridotte, ma funzionale, e con finestra.

Attraversando il disimpegno, si accede al bagno, e successivamente alla camera da letto principale, dalla quale si accede al secondo cortile lato ovest.

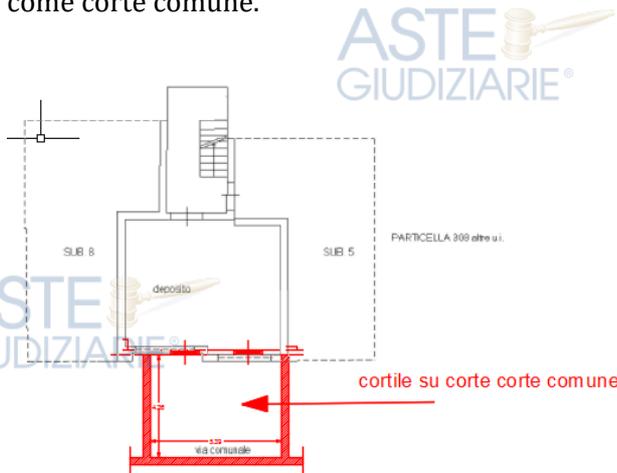
estratto della planimetria catastale

Si precisa che, il cortile a sud, confinante con la strada comunale di Via San Paolo, catastalmente risulta ricadere sul sub 1. Confrontando l'elaborato planimetrico catastale (figura a destra) e le planimetrie catastali dei vari subalterni, si può riscontrare che, tale cortile confinante con la strada comunale di Via San Paolo, è da considerarsi sull'area di corte, come bene comune a tutti i sub.

Per la valutazione, si precisa che tale superficie è stata considerata nella valutazione, non come proprietà esclusiva, ma come uso attuale dello spazio comune pertanto non è oggetto di trasferimento, se non come corte comune.

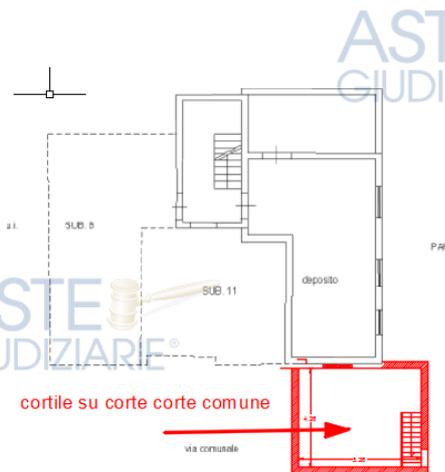
estratto della planimetria catastale

Si precisa che, il cortile a sud, confinante con la strada comunale di Via San Paolo, catastalmente risulta ricadere sul sub 1. Confrontando l'elaborato planimetrico catastale (figura a destra) e le planimetrie catastali dei vari subalterni, si può riscontrare che, tale cortile confinante con la strada comunale di Via San Paolo, è da considerarsi sull'area di corte, come bene comune a tutti i sub.

Per la valutazione, si precisa che tale superficie è stata considerata nella valutazione, non come proprietà esclusiva, ma come uso attuale dello spazio comune, pertanto non è oggetto di trasferimento, se non come corte comune.

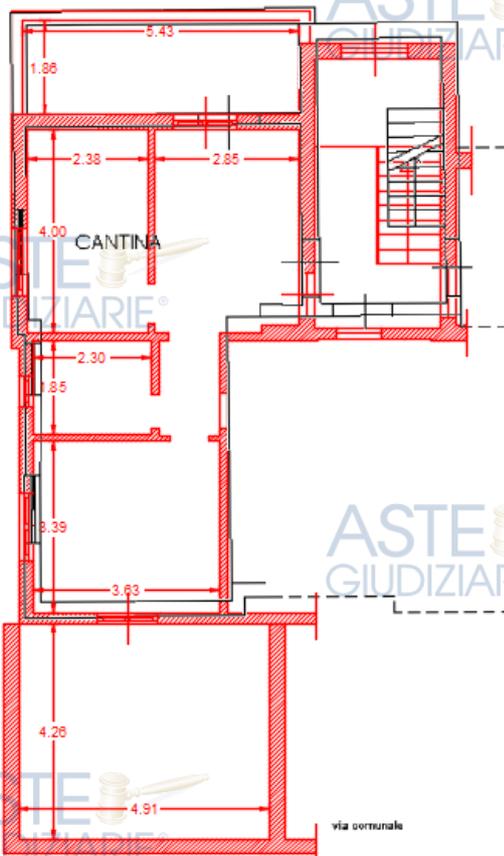
sovrapposizione catastale

La planimetria catastale, agli atti dell'Agenzia delle Entrate di Salerno, non corrisponde con le reali situazioni dei luoghi, per via di diversa disposizione degli spazi interni, di destinazione d'uso e forma.

in rosso si rappresenta lo stato reale dei luoghi, mentre lo sfondo in nero, rappresenta la planimetria catastale, rilasciata dall'Agenzia delle Entrate di Salerno.

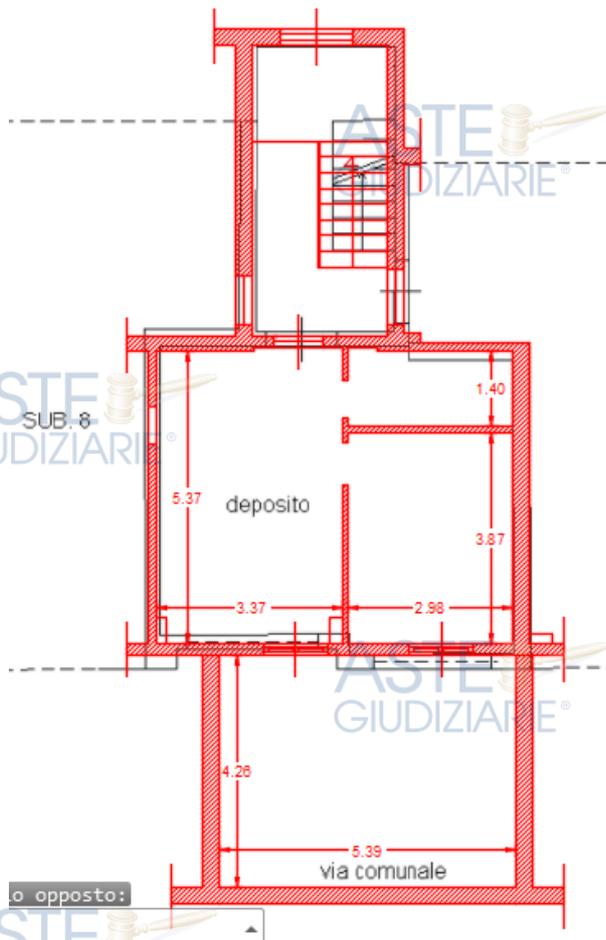
sovrapposizione catastale

La planimetria catastale, agli atti dell'Agenzia delle Entrate di Salerno, non corrisponde con le reali situazioni dei luoghi, per via di diversa disposizione degli spazi interni, di destinazione d'uso e forma.

in rosso si rappresenta lo stato reale dei luoghi, mentre lo sfondo in nero, rappresenta la planimetria catastale, rilasciata dall'Agenzia delle Entrate di Salerno.

Per l'eliminazione delle difformità catastali sopra elencate, è necessario procedere alla **variazione D.O.C.F.A.**, I costi per tali variazioni catastali da presentare presso l'Agenzia delle Entrate di Salerno, ammontano ad euro 500,00.

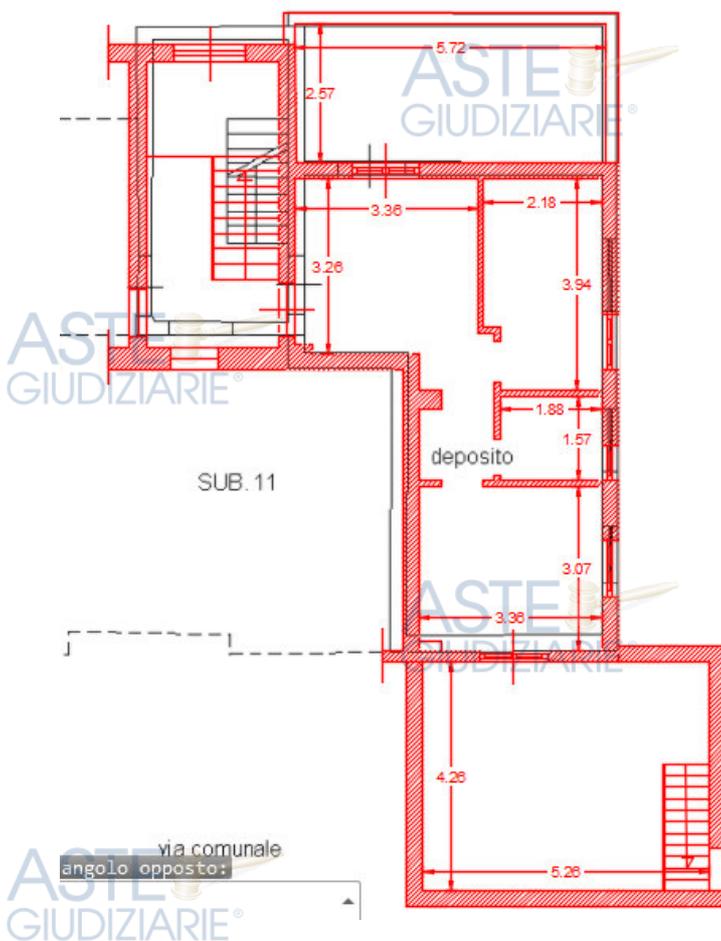
sovrapposizione catastale

La planimetria catastale, agli atti dell'Agenzia delle Entrate di Salerno, non corrisponde con le reali situazioni dei luoghi, per via di diversa disposizione degli spazi interni, di destinazione d'uso e forma.

in rosso si rappresenta lo stato reale dei luoghi, mentre lo sfondo in nero, rappresenta la planimetria catastale, rilasciata dall'Agenzia delle Entrate di Salerno.
