TRIBUNALE di Vallo della Lucania ( Sa )

**OGGETTO:**STIMA VALORE IMMOBILE sito in Via xxxxxxxxxxxxxxxxxxxxxxxxxxxxxxxxxxx del  
Comune di xxxxxxxxxxxxxxxx (Sa) -  
-Foglio di Mappa n.° 17 Particella n.° 127 (Abitazione al P.T. - 1° P.)  
-Foglio di Mappa n.° 17 Particella n.° 126 ( Terreno )

**Tavola n.° A-01**

**R.G.E. n.° 97 / 2024**

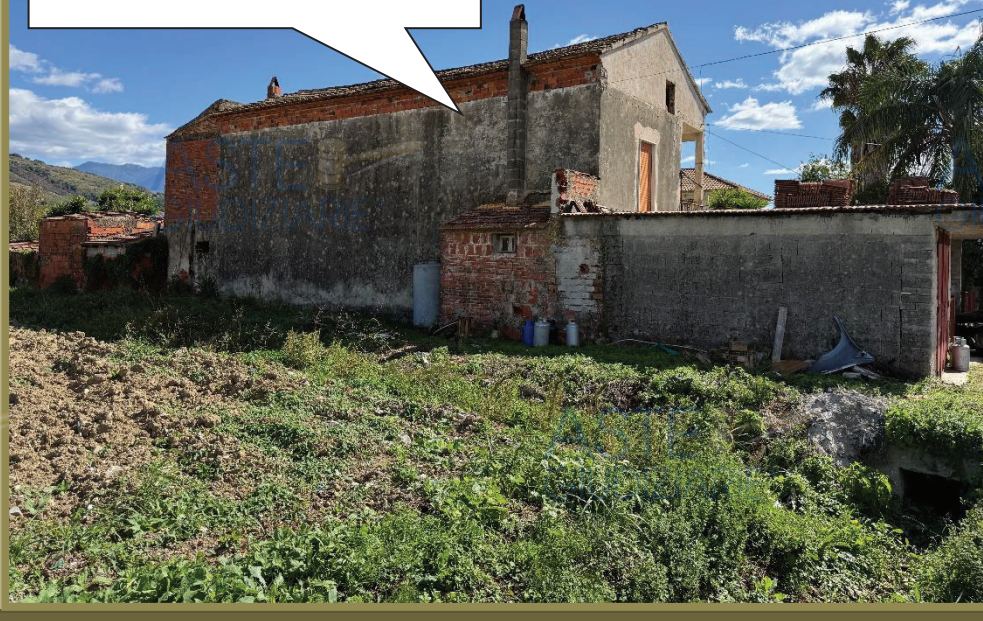
**Figura 6:** Vista esterna dell'abitazione al P.T. e 1° Piano da Via xxxxxxxxxxxx

Vista esterna dell'Immobile oggetto di  
Stima (Abitazione ) di proprietà della  
**Sig.ra xxxxxxxxx** per 1/1 in proprietà

Il fabbricato nella globalità evidenzia una condizione che necessita di una urgente esecuzione di opere manutentive ,infatti sono evidenti significative infiltrazione di acqua in copertura e sulle superfici scoperte, che di conseguenza determinano significativi danni anche all'interno degli ambienti ai due piani.
