# TRIBUNALE DI VALLO DELLA LUCANIA

**PROCEDURA ESECUTIVA IMMOBILIARE N. 99/2024 R.G.E.**

## PERIZIA DELL'ESPERTO

Gli immobili sottoposti ad esecuzione consistono in una serie di terreni posti in località Centaurino, contrada San Leo, zona montana del Comune di Rofrano, sui quali è stata realizzata un'azienda zootecnica, oggi in disuso.

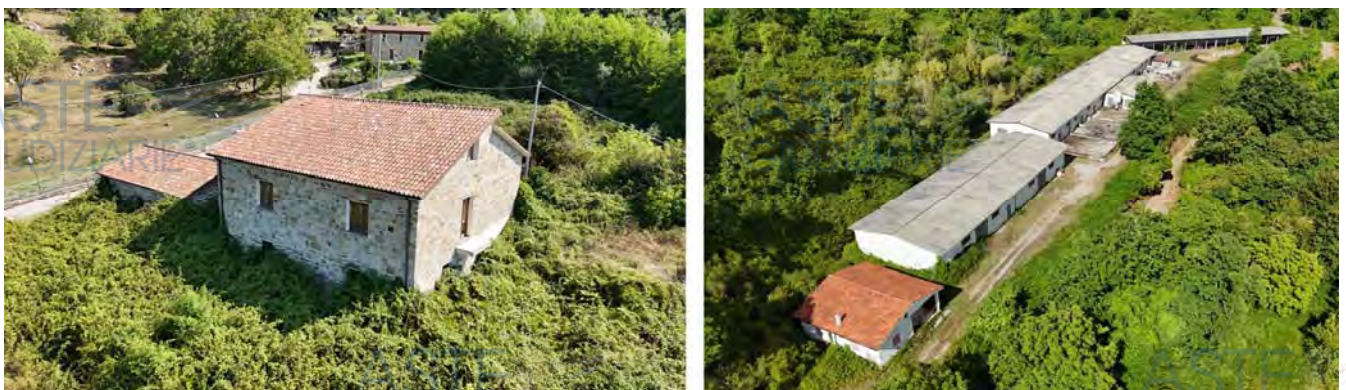
Figura 3 – A sinistra il fabbricato ed annesso laboratorio insistente sulle particelle 88/89 del foglio 31 – Nella foto a destra il complesso zootecnico insistente sulla particella 1 del foglio 33

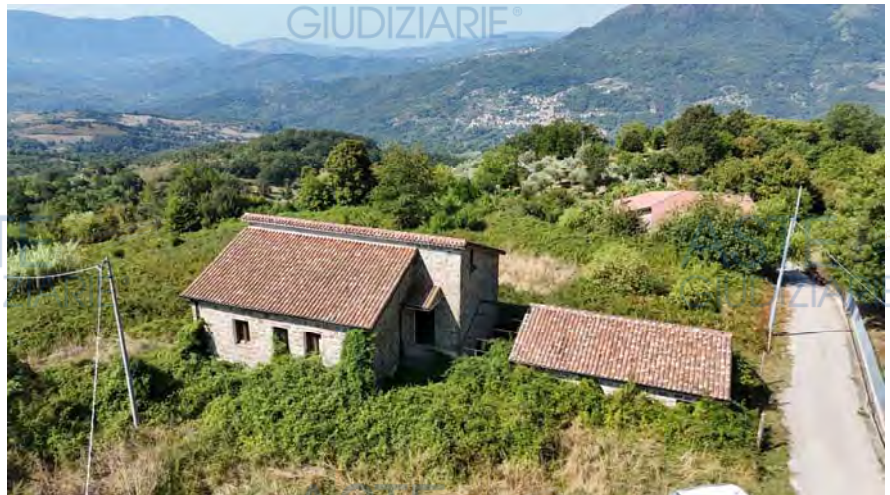
Apprezzo di terreno di 7.962 mq con due fabbricati situati in località San Leo, Comune di Rofrano, a circa 5 km dal centro abitato e raggiungibili da una strada sterrata lunga circa 4 km in discreto stato conservativo adibiti in passato ad abitazione di mq lordi 113,70 e laboratorio per la produzione di prodotti caseari articolato in un edificio autonomo avente superficie lorda di 137,50 mq e locale di essiccazione seminterrato di 86 mq.

Essi sono stati ristrutturati circa vent'anni fa per attività di lavorazione e stagionatura dei prodotti caseari, attualmente sono in totale stato di abbandono e invasi da vegetazione infestante. Le strutture portanti sono in muratura di pietra locale faccia vista, con solai in laterocemento e copertura a doppia falda in legno e tegole portoghesi. Dispongono dei soli impianti elettrico e idrico, attualmente non funzionanti, e di impianto fognario collegato a vasca settica. Esternamente le condizioni sono discrete, mentre internamente gli ambienti richiedono interventi di ripristino. Sono presenti alcuni abusi edilizi che potranno essere oggetto di sanatoria.

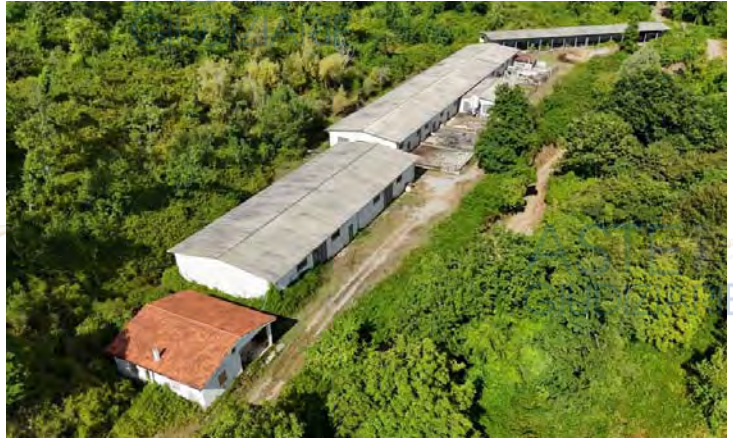
Complesso immobiliare a destinazione zootecnica, situato in località San Leo, del Comune di Rofrano, raggiungibile tramite strada vicinale circa 500 m a monte rispetto al Lotto 1. Il compendio, un tempo utilizzato per allevamento ovicaprino e produzione di latte e carne, è attualmente in totale abbandono, con terreni non coltivati e fabbricati inutilizzati, fatta eccezione per la presenza di qualche capo di bestiame. L'insieme comprende l'alloggio del custode e più fabbricati strumentali: stalle, fienile, ricovero macchine e impianti di mungitura, realizzati con strutture in acciaio, muratura e coperture in legno o lastre di fibrocemento. Gli immobili sono privi di impianti funzionanti, in condizioni mediocri e presentano degrado diffuso dovuto al disuso pluriennale. I capannoni hanno superficie lorda complessiva di mq 2.494 mentre l'abitazione del custode ha una superficie di 102 mq. Il terreno pertinenziale si estende per 43.484 mq.

Sono presenti alcuni abusi edilizi che potranno essere oggetto di sanatoria solo in parte.
