## TRIBUNALE ORDINARIO di VELLETRI

E.I. N. 250/2022

### CONSULENZA TECNICA D'UFFICIO DETERMINAZIONE DEL PREZZO A BASE D'ASTA

#### 1° LOTTO

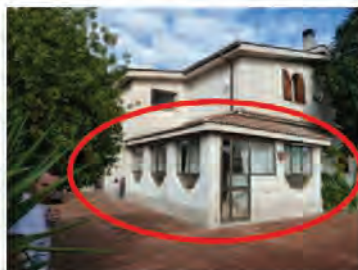
particolare frontale del piano terra

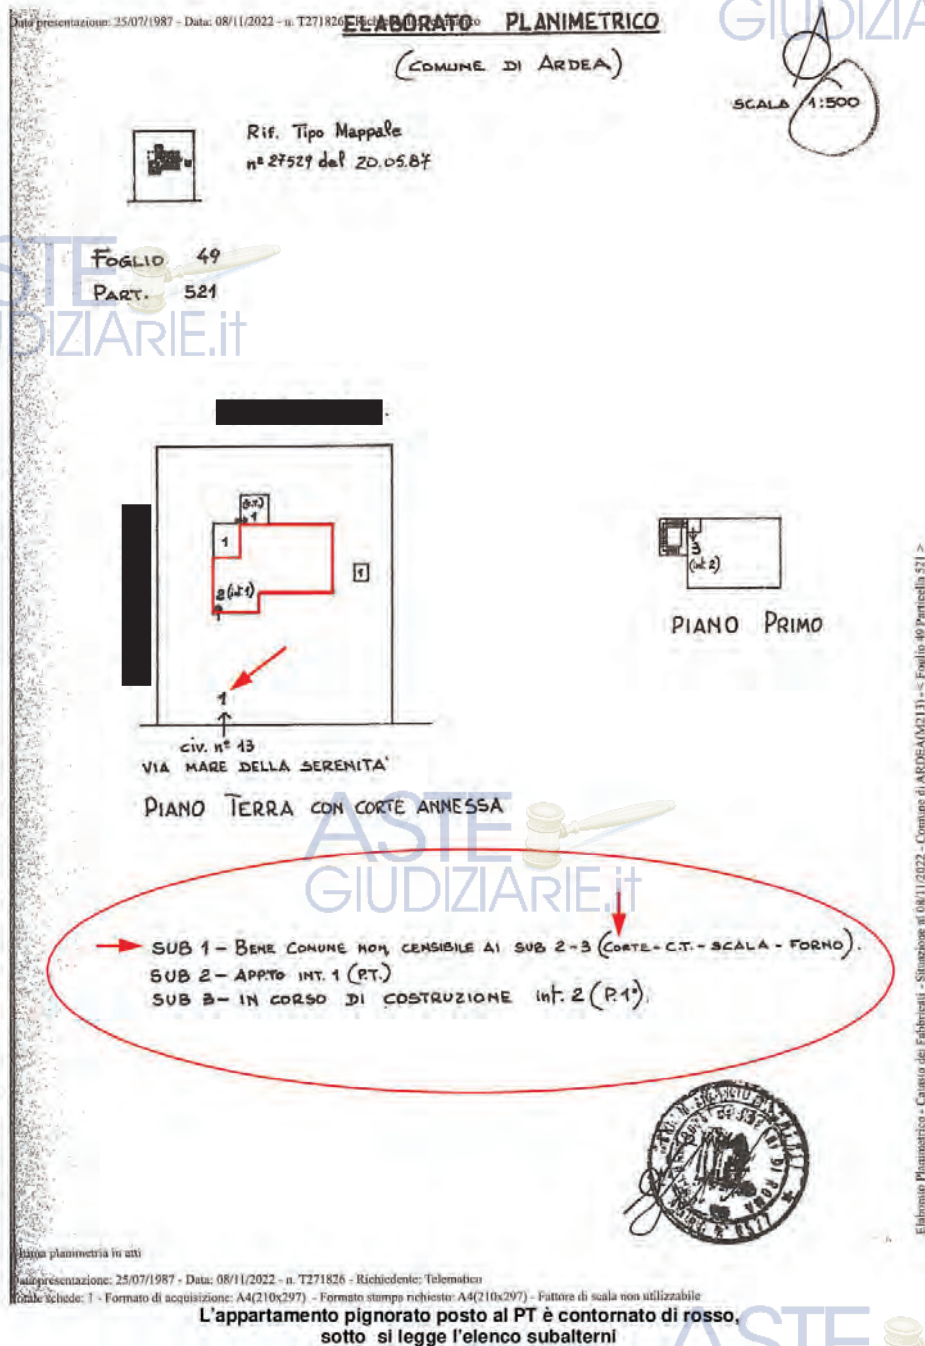
integrante dovuta, pertanto l'omissione del catasto di non registrare in elenco immobili la corte sub 1 è facilmente rettificabile. Comunque vi è perfetta corrispondenza, come evidente di seguito:

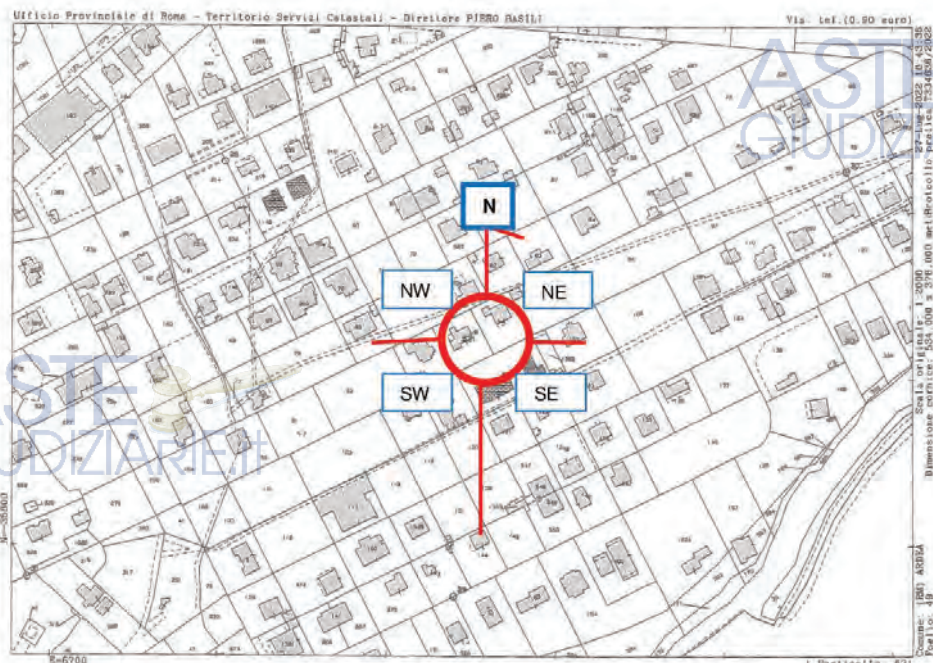
Stralcio di Mappa nello stato ante CTU, la particella interessata è cerchiata in rosso

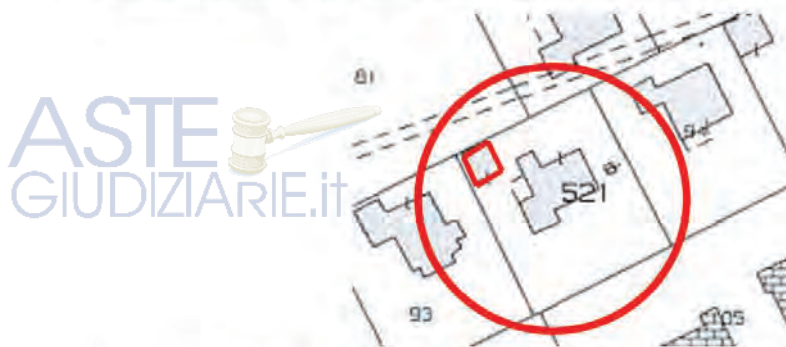
Stralcio di mappa nello stato cartografico post CTU, con l'inserimento del Box evidenziato in rosso

1. Catasto terreni - inserimento in mappa del box auto al piano terra, come previsto dalla disciplina vigente, ovvero di aggiornamento cartografico con TM N. 2023/67124 dell'08/02/2023, come visibile dallo stralcio di mappa seguente;

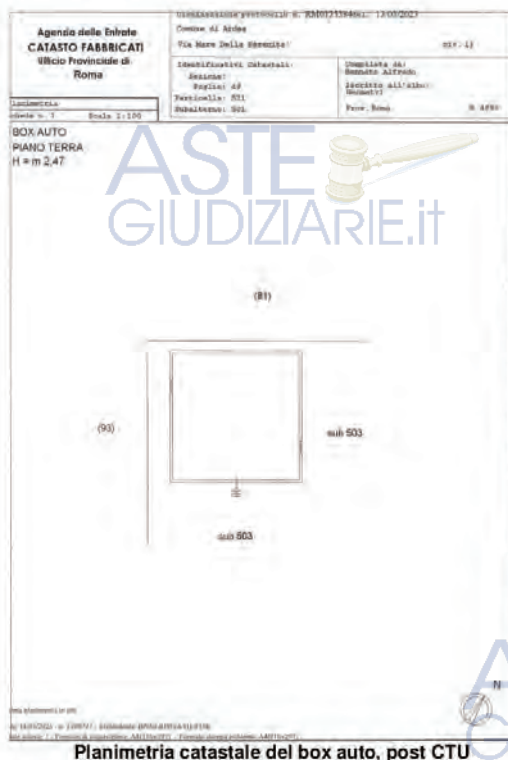
Planimetria catastale del box auto, post CTU

- a. DO.C.FA. n. **RM 0135384 del 13/03/2023** – accatastamento con planimetria per costituzione del box auto;

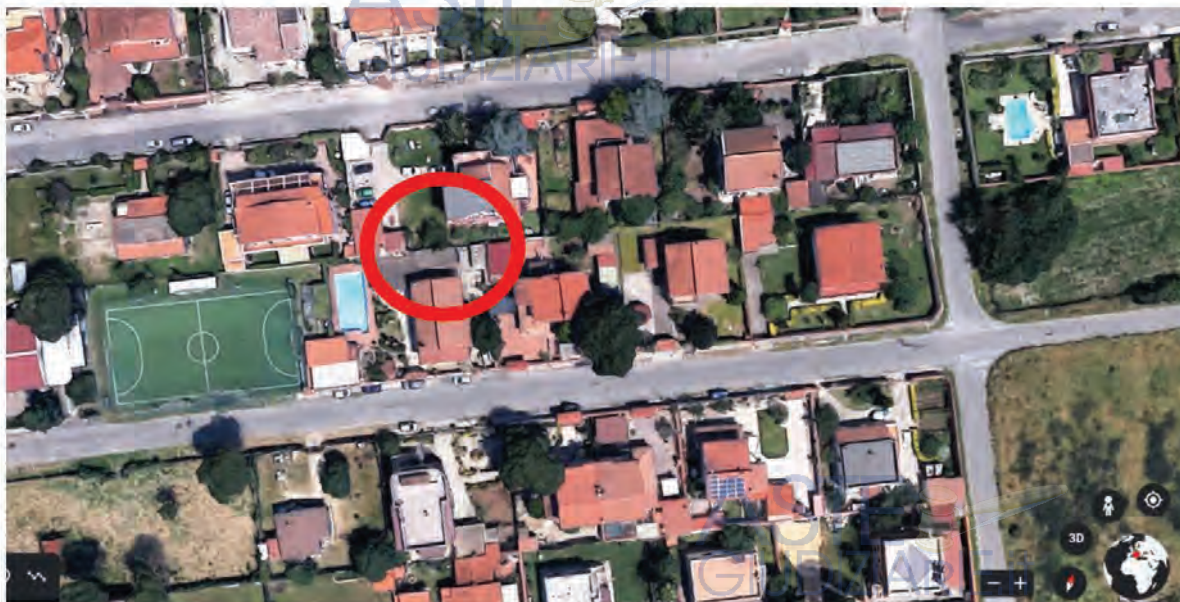
Foto aerea della palazzina ed accesso

L'edificio di cui è parte l'appartamento pignorato, si erge per due piani fuori terra, con copertura a tetto, registra la vetustà di quarantasei anni al piano terra e quaranta anni al piano primo e costituisce con molti altri, uno dei nuclei residenziali abusivi compresi nelle aree di recupero urbanistico, posto sulla parte centro-angolare del più ampio territorio del Comune di Ardea (RM), compreso tra le direttrici di Via Mare degli Umori da un lato, Via Mare del Nettare dall'altro e sul fronte dalla strada di accesso.

L'intero edificio di forma regolare e copertura a tetto, presenta una conservazione delle facciate e delle parti comuni esterne piuttosto scadente.

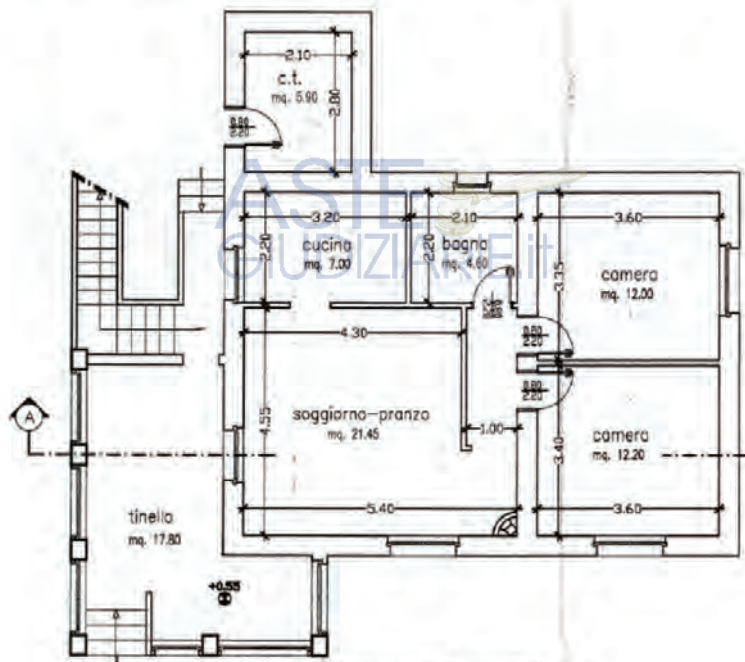
la costruzione dell'appartamento abusivo fu interessato da una richiesta di condono edilizio ai sensi della L. 47/85 prot. n. 9727 del 28/03/1986, pratica n. 4937, costituita da un Mod. R (riepilogativo) e da un modello A (opere ad uso residenziale) relativo al piano terra edificato nel 1977, inoltrata dalla esecutata Cerroni Anna Rita.

Il piano terra del progetto in sanatoria

Tuttavia mentre è completo per quanto alla documentazione tecnica, non lo è invece per il pagamento dell'oblazione, degli oneri concessori, nonché dei diritti d'istruttoria e di segreteria, oltre interessi del 10% annuo, per l'intero periodo di mora maturata, pari ad € 4.013,90, ed oltre alla perdita di Valore di € 4.795,64 (vedi schema incidenza

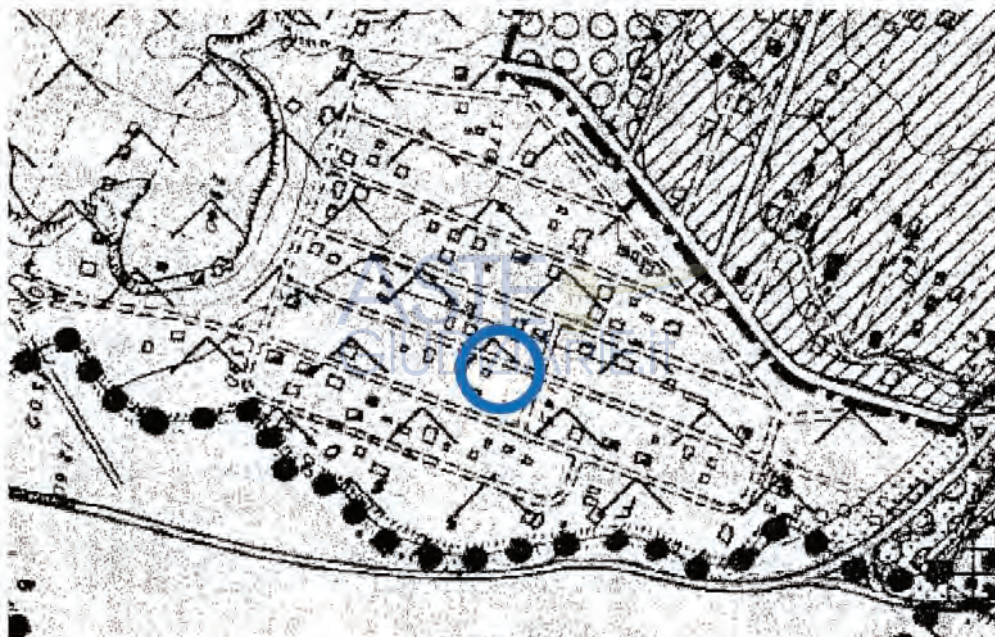
Tavola di PRG

Il PRG attualmente vigente fu approvato con D di GR n. 5192/1984 ed individua l'immobile pignorato in Zona E agricola, cui le norme tecniche sono allegate alla presente perizia.

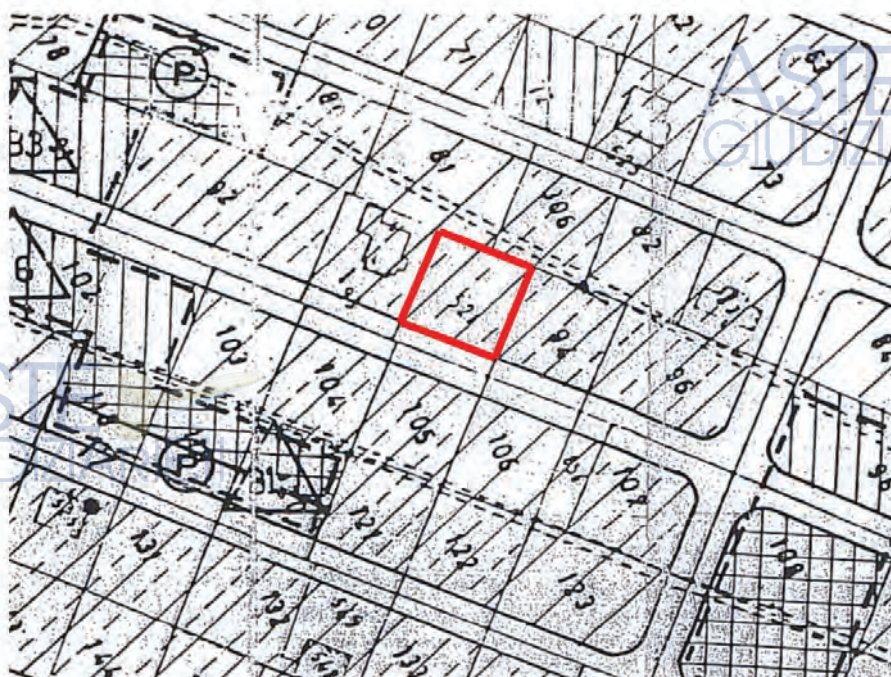
Stralcio del vigente PPE – recupero nuclei abusivi “Banditella di sotto” nucleo n. 6

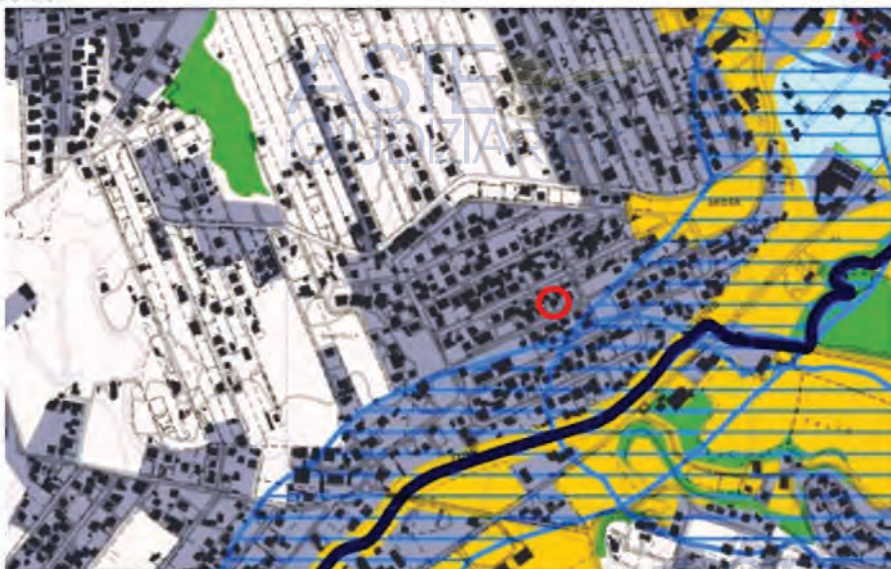
**Tav. A**

Stralcio della tav. A del PTPR

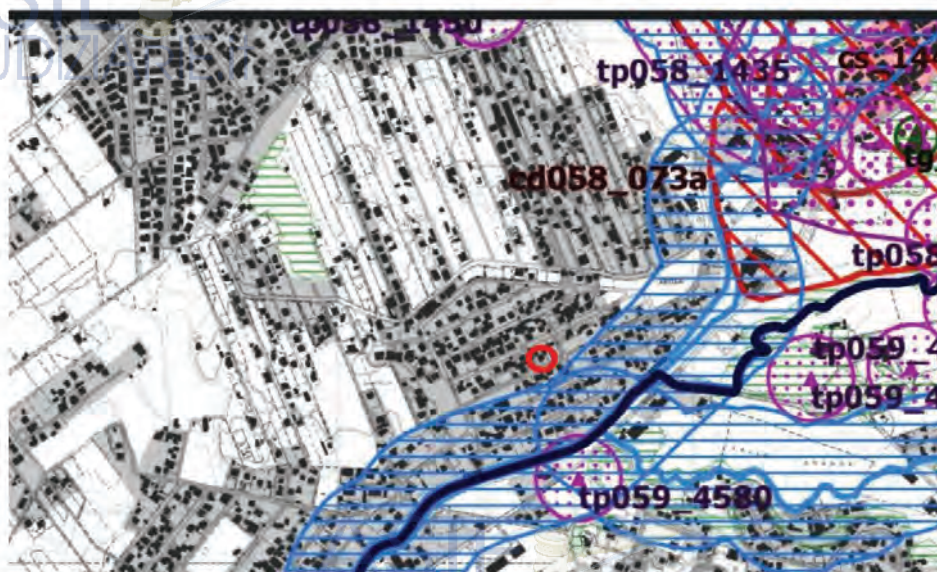
Tav. B:

Stralcio della tav. B del PTPR
