TRIBUNALE DI VELLETRI

Esecuzione Immobiliare 274/2019

PREMESSA

Il bene oggetto di causa, ubicato nel Comune di Colleferro (RM) e precisamente in Via Monti Lepini 7/A, si compone delle seguenti unità abitative:

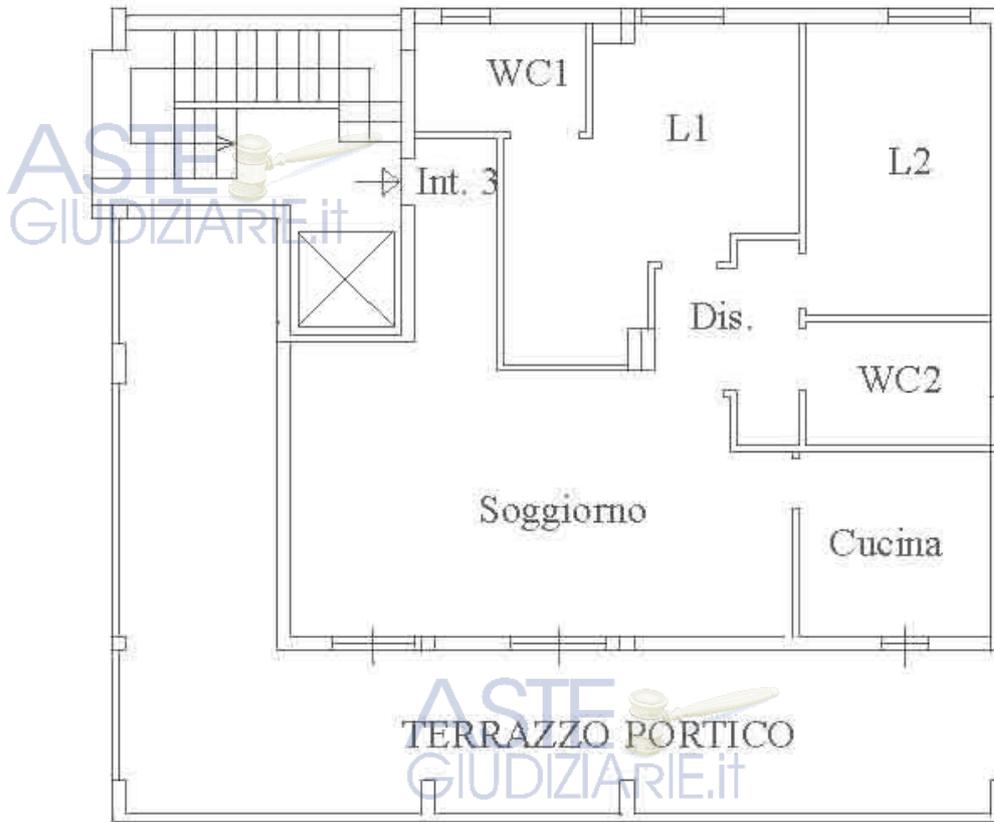
FIGURA 3 - LOTTO N. 2 - RILIEVO METRICO

In tabella seguente è riportata la consistenza fisica del bene identificato come Lotto n. 2 allo stato attuale dei luoghi vedi Figura 3.

PIANTA PIANO PRIMO

Appartamento int. 3

H= 2,70

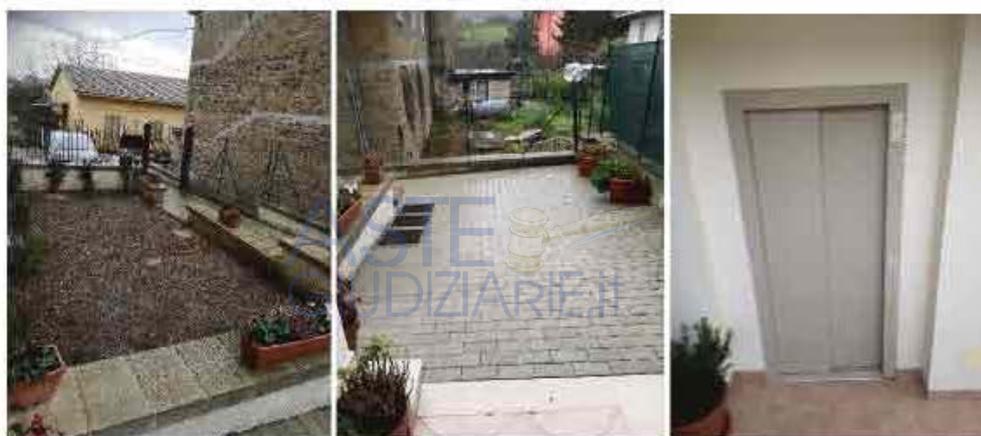
FIGURA 8 - LOTTO N. 1

Per il bene identificato come Lotto n.1 sito al piano terra all'interno n. 3, raggiungibile da un ingresso indipendente, non sono rilevabili parti comuni con gli altri lotti.

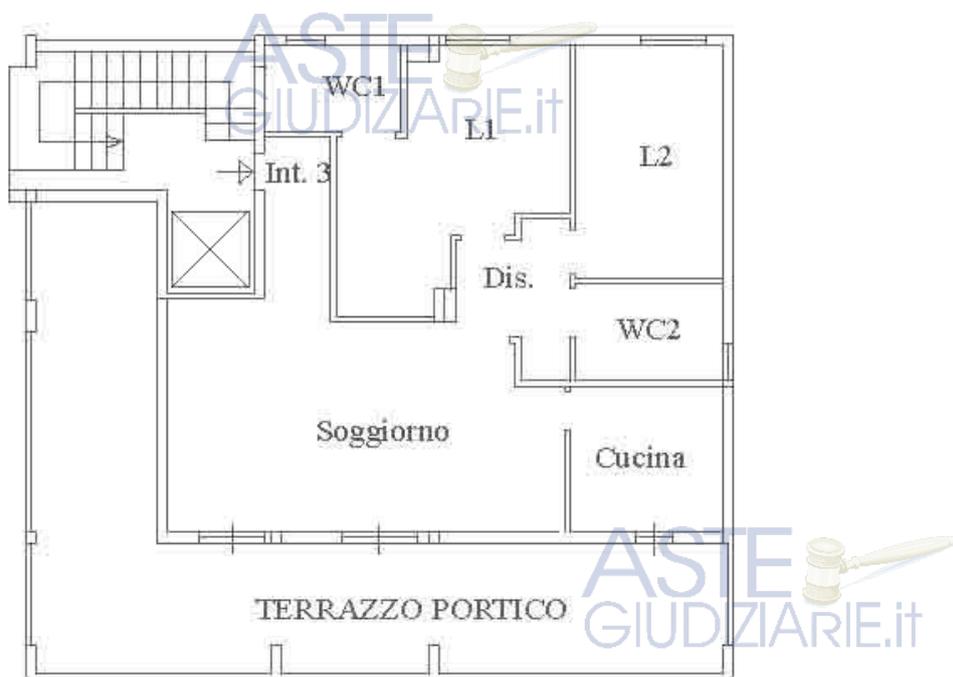
FIGURA 9 - LOTTO N. 2

Per i beni identificati come Lotti n. 2, 3 e 4 e più precisamente interni n. 3, 4 e 5 si rilevano come parti comuni una rampa di scale esterne che servono ai piani, un ascensore non funzionante e una corte comune (BCNC – Bene Comune Non Censibile).

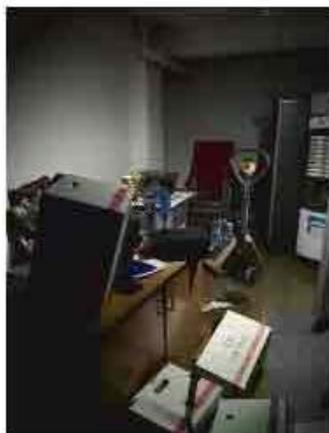
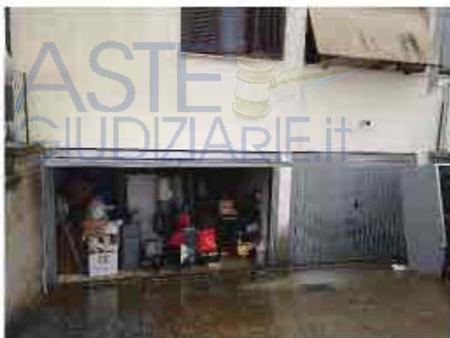
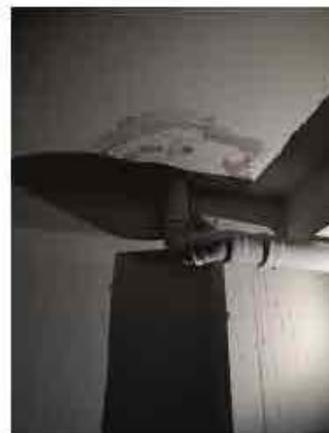
Pertinenza esclusiva del Lotto n. 1 è un box auto sito al piano seminterrato di circa 14 mq. Grazie al PESSIMO stato di conservazione, il Box auto risulta inagibile per la presenza dell'acqua piovana e delle acque reflue RISTAGNANTI all'interno. Tali problematiche, apportano problemi di umidità per tutto il perimetro del garage costituendo anche a lungo andare un pericolo strutturale per le fondazioni dell'edificio stesso. Le pareti del box risultano rivestite in idropittura lasciata a grezzo, la pavimentazione in cemento.
