**TRIBUNALE ORDINARIO di VELLETRI**

**ESECUZIONE N° 331-2006**

**CONSULENZA TECNICA D'UFFICIO  
DETERMINAZIONE DEL PREZZO A BASE D'ASTA**

**Villino** (con annesso: portico, loc.deposito1, corte esclusiva) posto al piano T, distinto presso il catasto fabbricati del Comune di Anzio (Rm) al **Fg. 30, p.lla 505**.

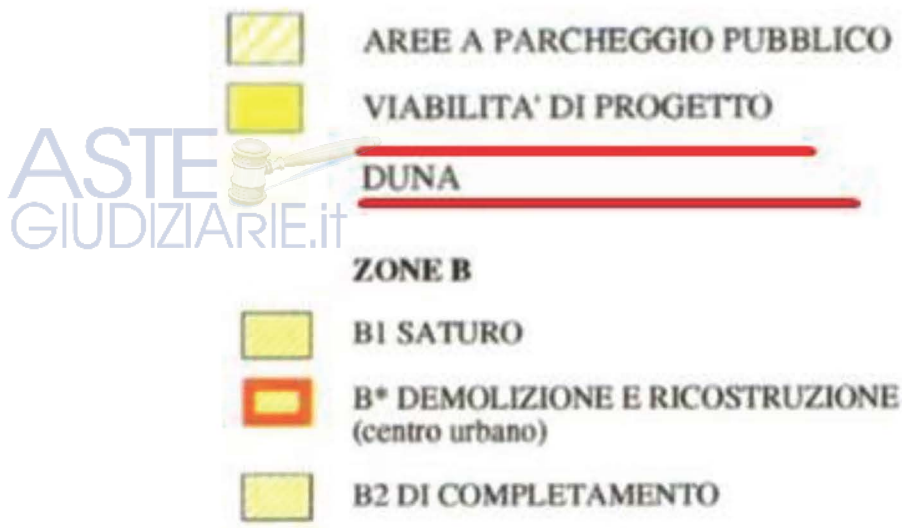
Stralcio di PRG con evidenziazione del sito interessato

Lo strumento urbanistico vigente è stato approvato dalla Giunta Regionale del Lazio il 17/12/2004 con Delibera n. 1259, e pubblicata sul Bollettino Ufficiale della Regione Lazio al n. 5 del 19 febbraio 2005, da cui risulta che l'immobile pignorato ricade in zona " DUNA (intorno al fabbricato) e B2 - di Completamento ( il sedime del fabbricato)".

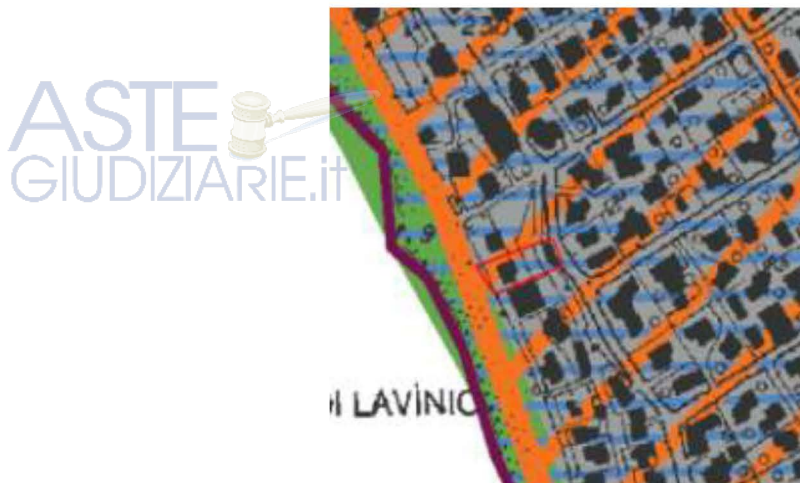
Stralcio della tav. A del PTPR

Tav. **A**:

- **Coste marine, lacuali e corsi d'acqua;**
- Paesaggio naturale;
- paesaggio degli insediamenti urbani ;
- Proposte comunali di modifica dei ptp vigenti.

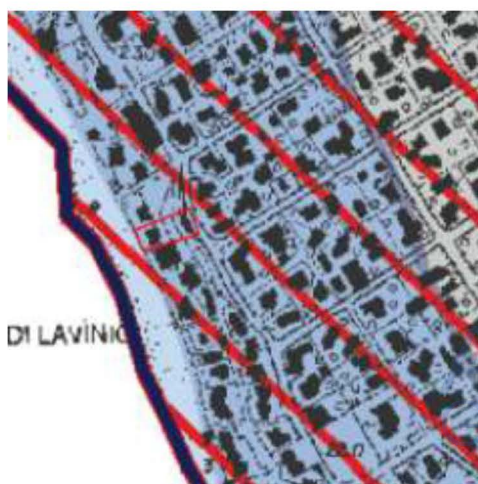
Stralcio della tav. B del PTPR

Tav. **B**:

- Coste del mare;
- **Let. c) e d) beni d'insieme: vaste località con valore estetico tradizionale, bellezze panoramiche;**
- Aree urbanizzate PTPR;

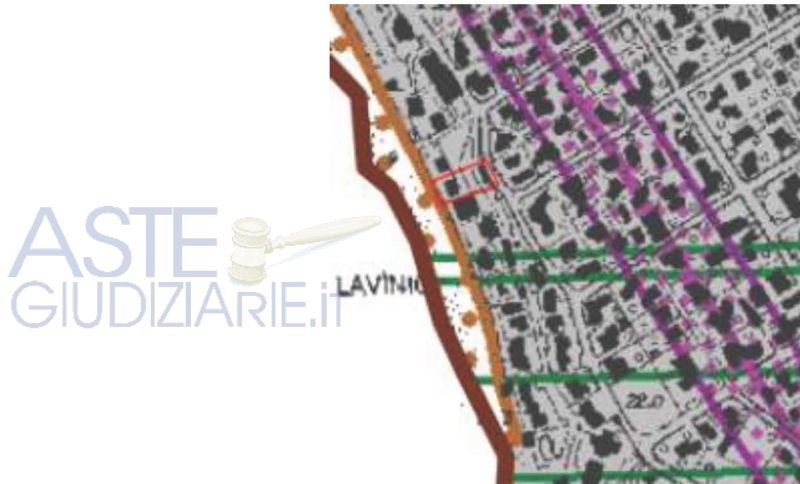
Stralcio della tav. C del PTPR

Tav. C:

- viabilità antica (fascia di rispetto m. 50).
- Paesaggio degli insediamenti urbani;

L'area su cui sorge l'edificio di cui è parte l'immobile pignorato rientra in area vincolata, ovvero nella casistica prevista dagli articoli del D.lgs. N. 42/04 (codice paesaggistico).
