**TRIBUNALE ORDINARIO di VELLETRI**

**ESECUZIONE N° 331-2006**

**CONSULENZA TECNICA D'UFFICIO  
DETERMINAZIONE DEL PREZZO A BASE D'ASTA**

**Note introduttive generali  
(LOTTO N° 2)**

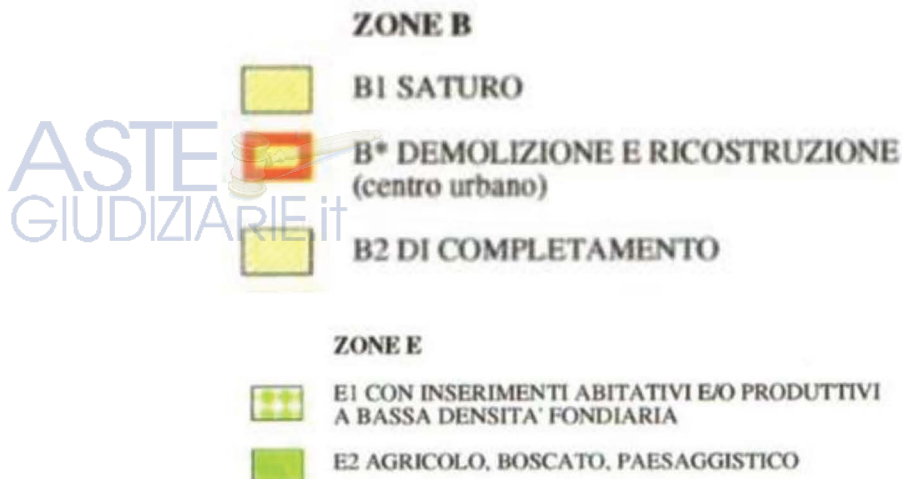
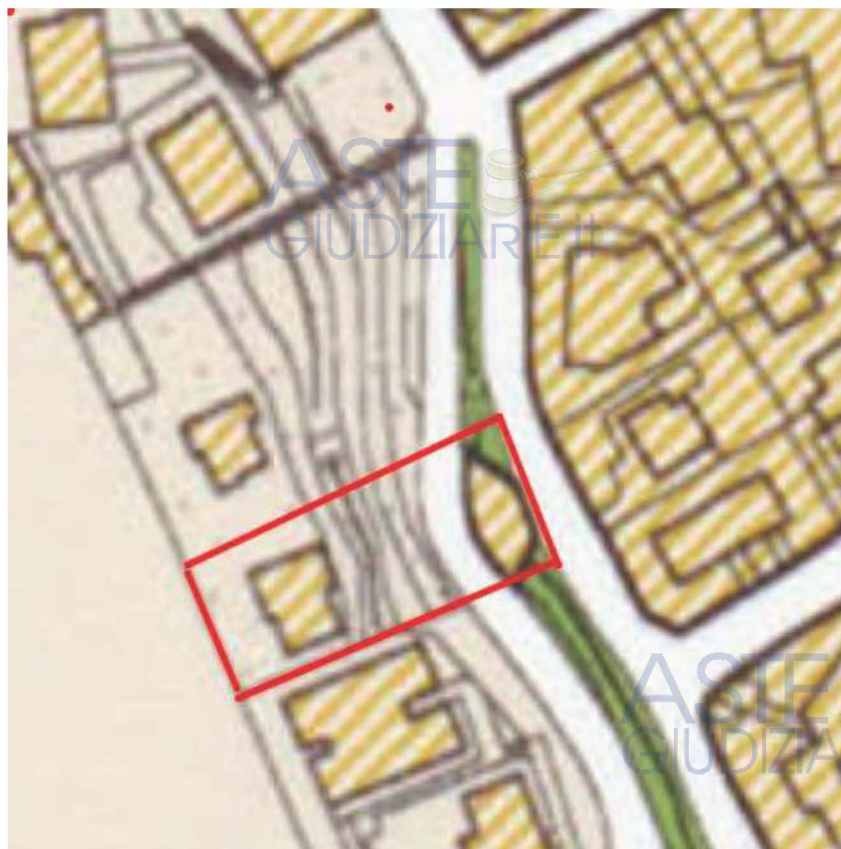
**LEGENDA**

Lo strumento urbanistico vigente è stato approvato dalla Giunta Regionale del Lazio il 17/12/2004 con Delibera n. 1259, e pubblicata sul Bollettino Ufficiale della Regione Lazio al n. 5 del 19 febbraio 2005, da cui risulta che l'immobile pignorato ricade in zona **"E2 – agricolo, boscato paesaggistico"** (intorno al fabbricato) e **B2 - di Completamento** (il sedime del fabbricato)".

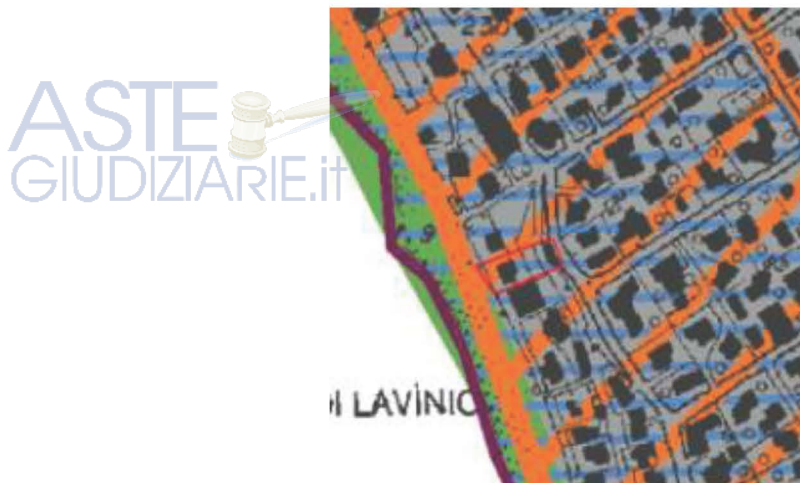
Stralcio della tav. A del PTPR

Tav. **A**:

- **Coste marine, lacuali e corsi d'acqua;**
- Paesaggio naturale;
- paesaggio degli insediamenti urbani ;
- Proposte comunali di modifica dei ptp vigenti.

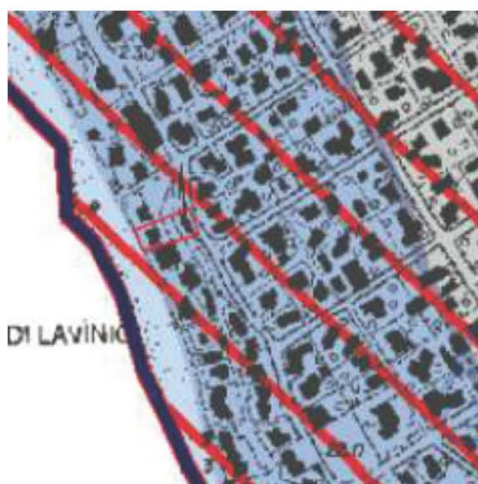
Stralcio della tav. B del PTPR

Tav. **B**:

- Coste del mare;
- **Let. c) e d) beni d'insieme: vaste località con valore estetico tradizionale, bellezze panoramiche;**
- Aree urbanizzate PTPR;

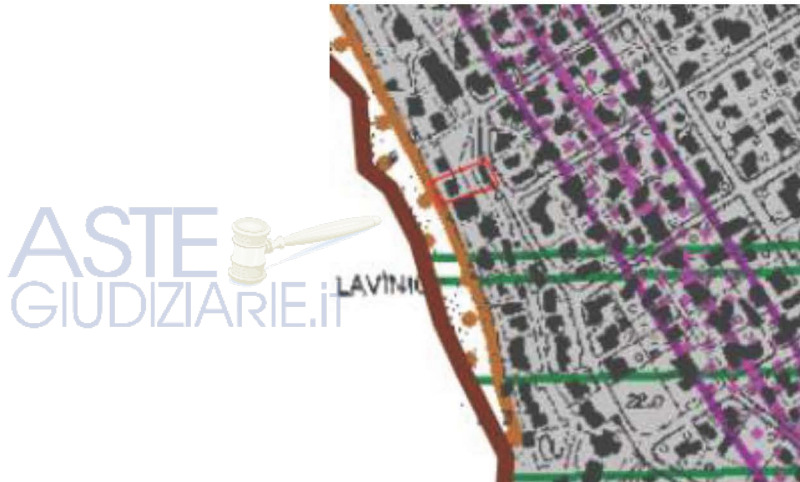
Stralcio della tav. C del PTPR

Tav. C:

- viabilità antica (fascia di rispetto m. 50).
- Paesaggio degli insediamenti urbani;

L'area su cui sorge l'edificio di cui è parte l'immobile pignorato rientra in area vincolata, ovvero nella casistica prevista dagli articoli del D.lgs. N. 42/04 (codice paesaggistico).
