**TRIBUNALE ORDINARIO di VELLETRI**

E.I. N. 466/2023

**CONSULENZA TECNICA D'UFFICIO  
DETERMINAZIONE DEL PREZZO A BASE D'ASTA****LOTTO UNICO****Note introduttive generali**

Trattasi di maggiore porzione di casetta sita al centro storico di Colonna, che si articola prevalentemente al 1° piano, raggiungibile attraverso una scala interna, esclusiva, che si diparte dal piano terra direttamente da Via dei Monti civ. 58.

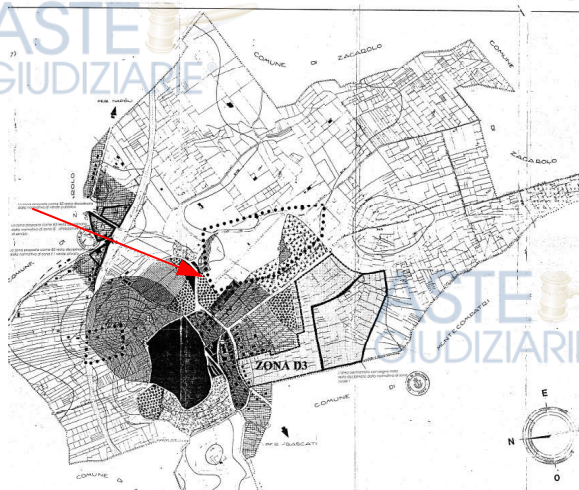
Stralcio di tavola del PRG vigente

Il PRG ancora vigente fu approvato con DGR n.963/1979, che individua il fondo edificato in zona di "Centro storico".
