SEZIONE EE.II.

Perizia dell'Esperto ex art. 568 c.p.c. Arch. Zita Maria Cecilia, nell'Esecuzione Immobiliare 470/2024 del R.G.E.

TRIBUNALE DI VELLETRI – SEZIONE ESECUZIONI IMMOBILIARI
N° R.G.E. 470/2024

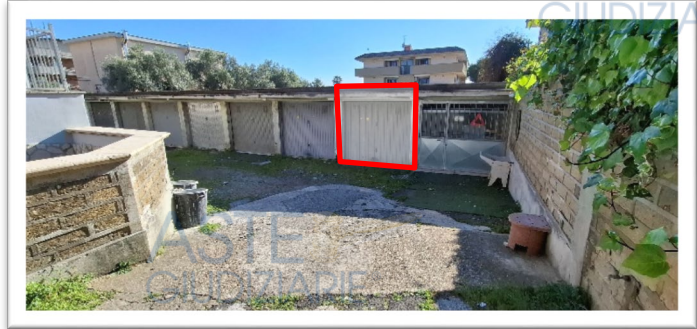
BENE N° 2 - BOX AUTO IN VIALE SAN LORENZO N.137 - ARDEA (RM) - PIANO TERRA-INT.8

Si è accertato che il locale garage è parte di una costruzione, parzialmente interrata, posta nell'area condominiale della palazzina a confine con la proprietà adiacente, ospitante 9 box auto accessibili da viabilità passante di fronte all'ingresso alla palazzina.

STRUTTURA: la struttura portante è in c.a. con copertura piana.

FINITURE ESTERNE: il manufatto ad un solo piano è intonacato e tinteggiato con serrande basculanti in metallo.

FINITURE INTERNE: le pareti sono intonacate e tinteggiate, il pavimento in Klinker, la serranda d'ingresso, del tipo a bascula, è metallica.

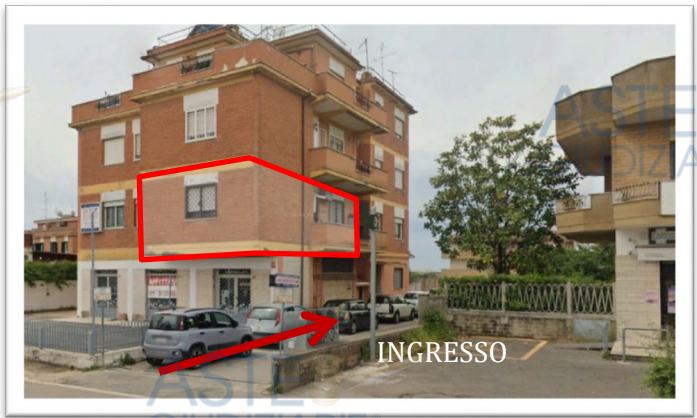
BENE N° 1 - APPARTAMENTO IN VIALE SAN LORENZO N.137, ARDEA (RM) - PIANO 1°- INT.4

Si è accertato che l'appartamento, posto al primo piano, non è servito da ascensore e si compone di ingresso, soggiorno con angolo cottura, due camere e bagno con doccia oltre ad un balcone accessibile dal soggiorno e da una camera, che affaccia sul lato ove è ubicato l'ingresso alla palazzina.

STRUTTURA: la costruzione dell'immobile, come dedotto dai documenti presenti nel fascicolo comunale, è avvenuta nel 1963, la struttura portante è costituita da una gabbia in c.a. con solai in latero/cemento, fondazioni a plinti collegati da travi.

FINITURE INTERNE: le pareti sono intonacate e tinteggiate, il bagno e la cucina hanno pareti rivestite in gres ceramico; gli infissi in pvc con doppio vetro, sono schermati da avvolgibili in plastica; i pavimenti interni sono in gres ceramico 33x33 posati a 45°; le porte a battente sono del tipo tamburato con finitura in legno, il portoncino d'ingresso in legno è blindato.
