## TRIBUNALE DI VELLETRI

Esecuzione Immobiliare - R.G.E. N. 486/2023

## RELAZIONE FINALE DEL C.T.U.

**Bene N° 1** - Porzione di Villino a schiera ubicata ad Anzio (RM) - Via Vincenzo Bellini n. 8/A - Località Lido dei Pini, edificio B, interno 12, piano T-1

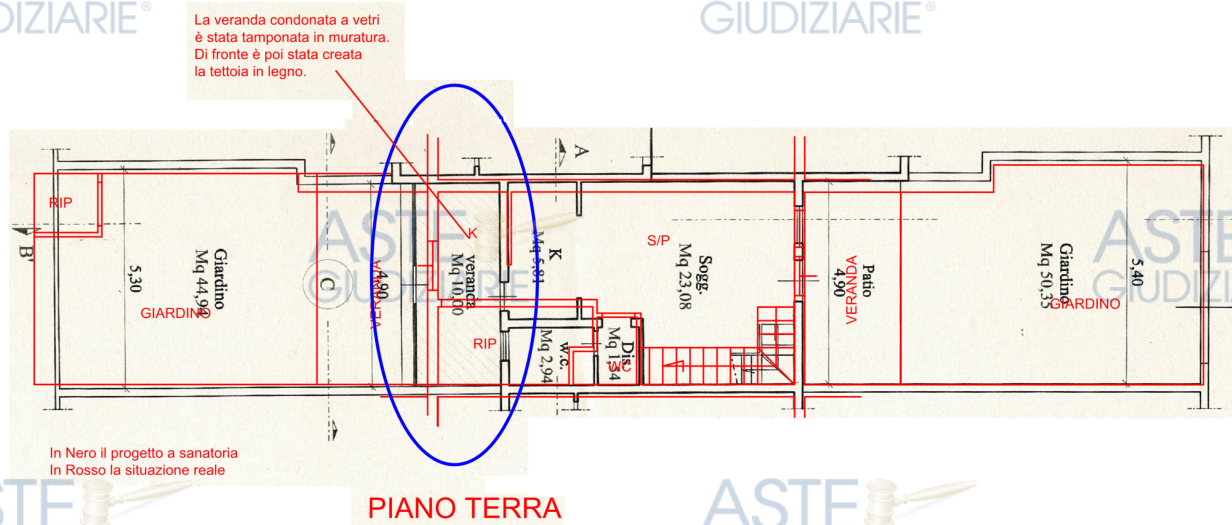
Infatti, al piano terra, sul retro dell'abitazione, nel progetto allegato al permesso a sanatoria, si constata la presenza di una veranda chiusa per tre lati da pareti in muratura (preesistenti) e, per il quarto lato, quello prospettante sul giardino posteriore, da una parete vetrata con porta per consentirne il passaggio.

(confronto tra progetto a sanatoria e stato di fatto)

Oggi, detta parete vetrata risulta essere stata sostituita da tamponatura in muratura ed il vano interno, precedentemente destinato a veranda, ospita la cucina e parte di una stanza.

Sulla nuova parete esterna così ottenuta è stata poi realizzata la struttura che costituisce l'ulteriore veranda/porticato oggi presente sul retro.

- redazione di un tipo mappale per ampliamento della sagoma del fabbricato, al catasto dei terreni;
- redazione di una variazione catastale per depositare la nuova planimetria, al catasto dei fabbricati.

Detta situazione, dal punto di vista urbanistico configura una difformità in quanto non risultano titoli abilitativi per la trasformazione della parete vetrata in parete in muratura, per la costruzione della nuova veranda/porticato e per le altre modifiche alle tramezzature interne.
