# TRIBUNALE DI VELLETRI

Perizia dell'Esperto ex art. 568 c.p.c. Geom. Quattrociochi Corrado, nell'Esecuzione Immobiliare 566/2018 del R.G.E.

- **Bene N° 1** - Locale commerciale ubicato ad Albano Laziale (RM) - via delle Mole 32, piano Terra

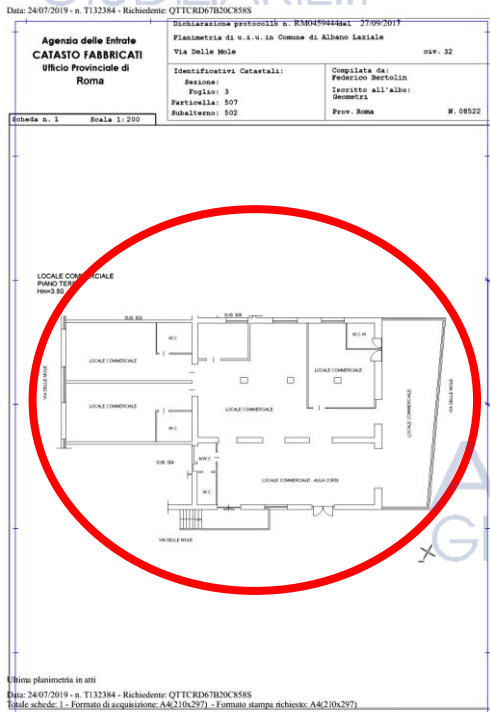
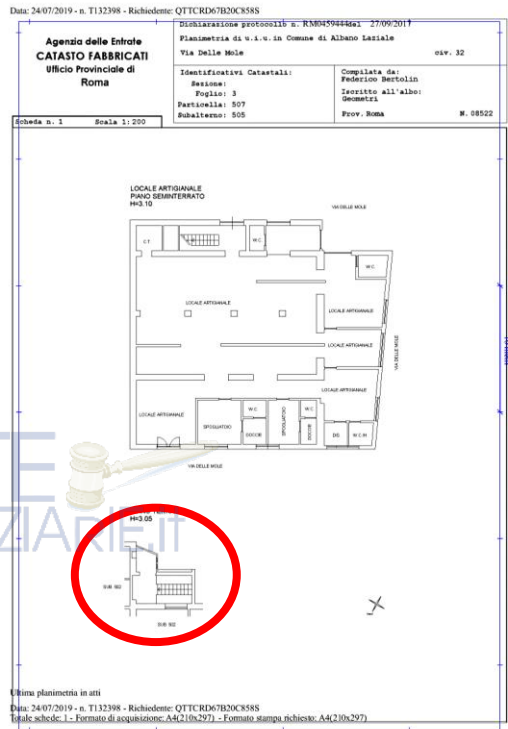
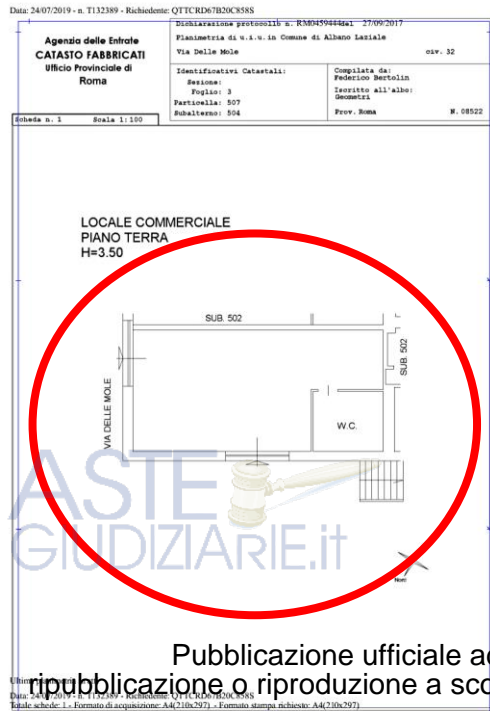
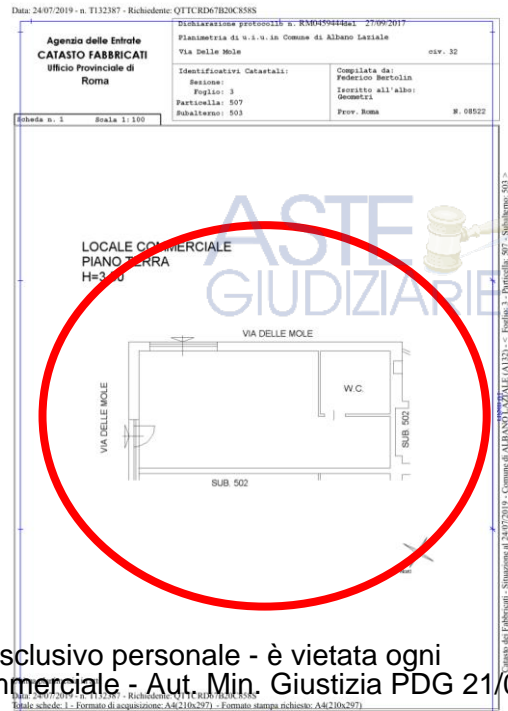
**Planimetrie Catastali**

**Immobilie Oggetto di Esecuzione – loc. commerciale P.Terra**

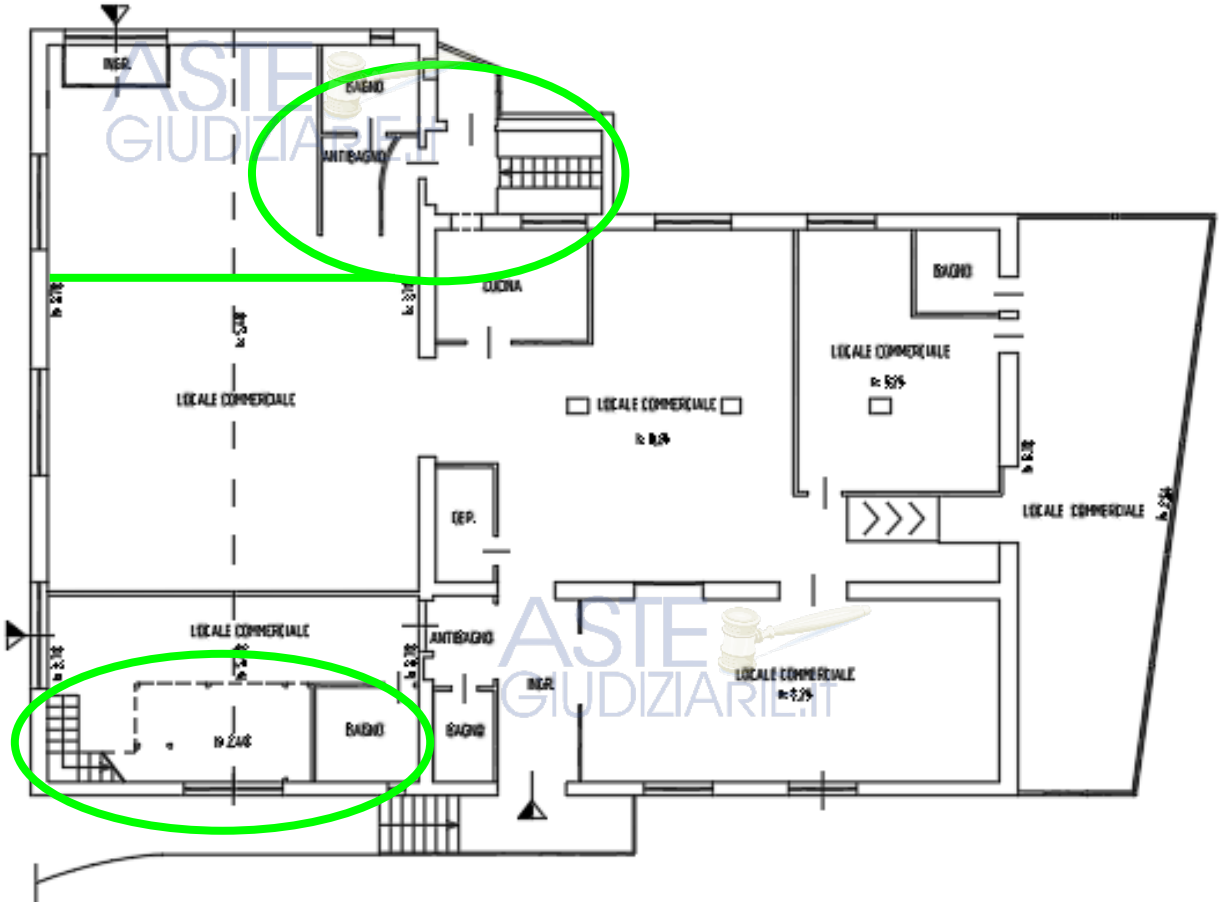
PIANO TERRA

# Planimetria - STATO DEI LUOGHI

Zona in cui sono state effettuate delle modifiche

L'immobile in oggetto è stato realizzato in assenza di un regolare titolo edilizio, successivamente è stata rilasciata dal comune di Albano Laziale concessione n. 2/85-S del 08/03/1995; sono presenti delle difformità rispetto a quanto pocanzi detto per tale motivo servirà presentare al comune di competenza una CILA in Sanatoria per regolarizzare lo stato attuale dell'immobile, che risulta ad oggi composto come da planimetria aggiornata, allegata.

1.CILA in sanatoria, per regolarizzare i lavori edili per piccole modifiche interne comprese le spese tecniche, i diritti di segreteria ed eventuali bolli, variazioni catastali e diritti catastali.
