**TRIBUNALE ORDINARIO di VELLETRI  
SEZIONE ESECUZIONI IMMOBILIARI  
G. E. DOTT. ENRICO COLOGNESI**

**ESECUZIONE N. 93/16**

**CONSULENZA TECNICA D'UFFICIO  
DETERMINAZIONE DEL PREZZO A BASE D'ASTA**

**2° LOTTO**

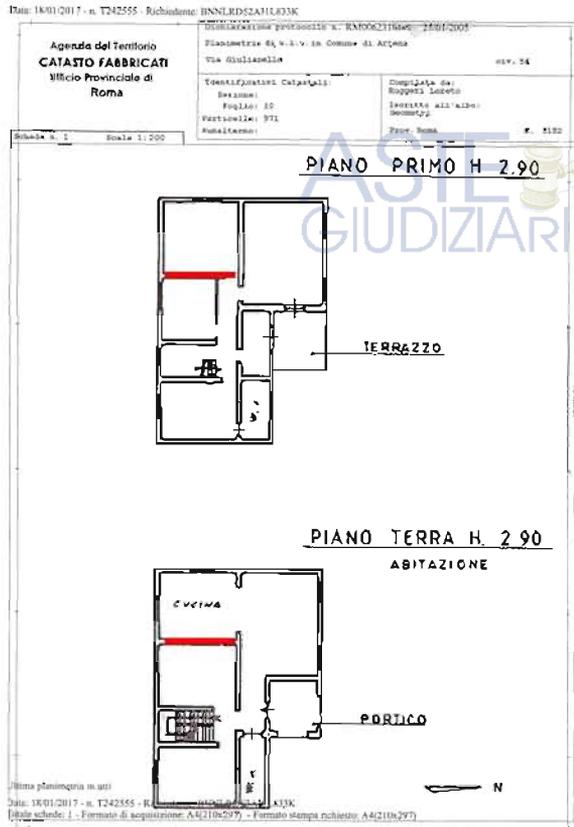
Planimetria catastale

raffigurante la situazione al 2005  
In rosso è il muro portante demolito

Tuttavia risulta abbattuto parte di muro portante con andamento ortogonale a quello di spina, come indicato in rosso ai due piani della planimetria datata 2005 e riportata alla pag 4 della presente e quindi risulta anche indebolita la struttura complessiva, di cui alla stessa relazione sismica e situazione strutturale accertata dall'Ing. Giovanni Poggi nel 1985 in occasione del condono edilizio ed allegata alla presente perizia.

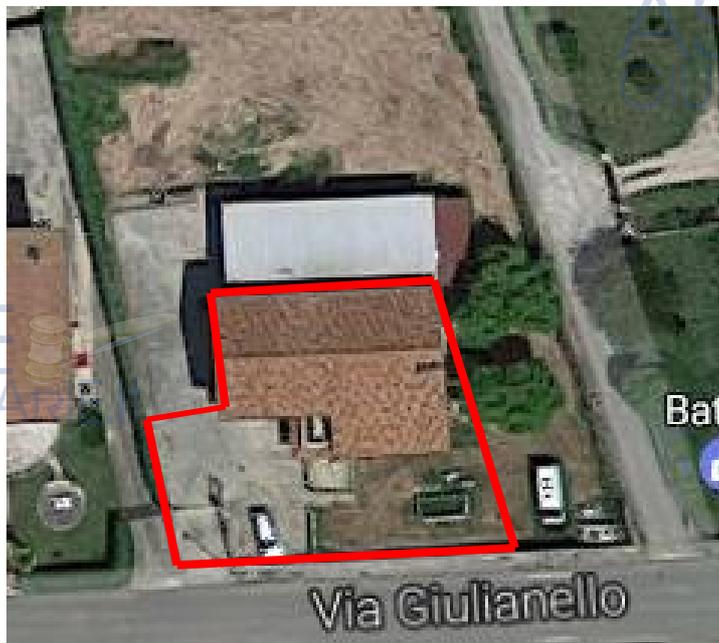
Foto aerea della particella con la palazzina e le corti.

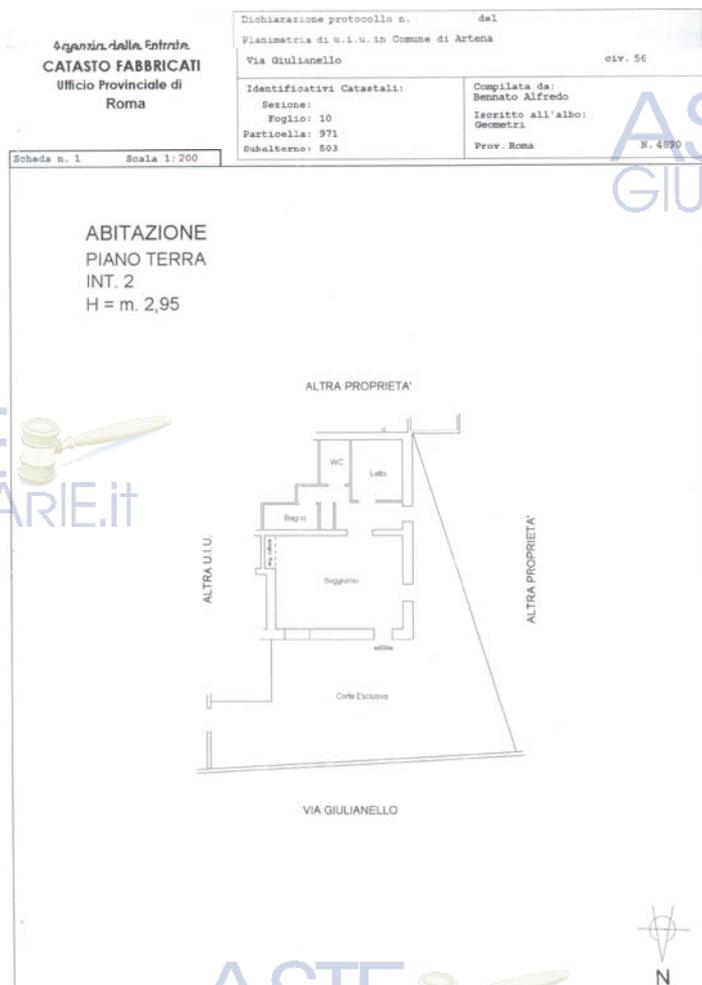
Planimetria catastale del 2018 - eseguita dal CTU

La pertinenza esterna dell'immobile di che trattasi è costituita da una corte esclusiva disposta su due lati, come riportato nella successiva planimetria catastale, predisposta dal CTU, come di seguito:

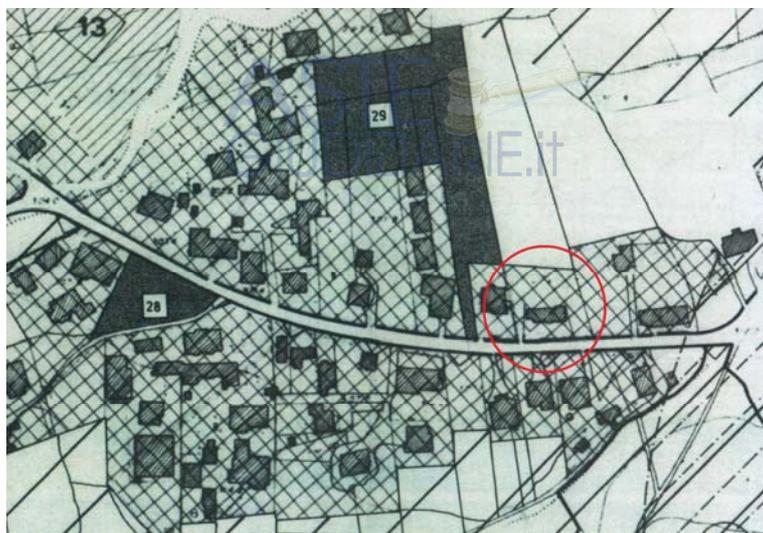
Il PRG ancora vigente, fu approvato con Verbale n. 9 del 1°-02-1985 ed individua il fondo edificato in Zona B, sottozona B4, come di seguito:

Stralcio di PRG con evidenziazione del sito interessato.

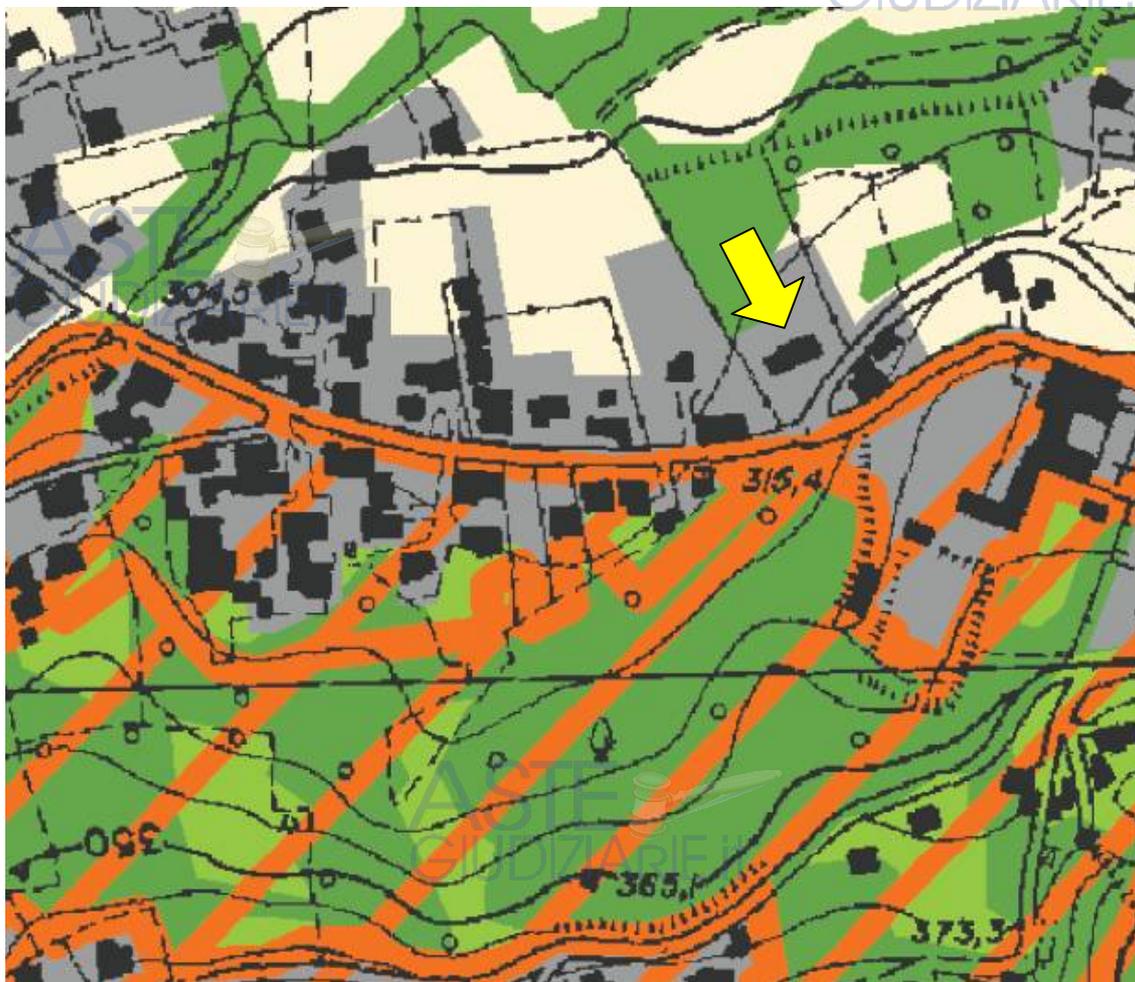
Paesaggio degli insediamenti urbani (art. 27 del PTPR)

Stralcio della tav. A del PTPR - l'edificio è indicato dalla freccia gialla

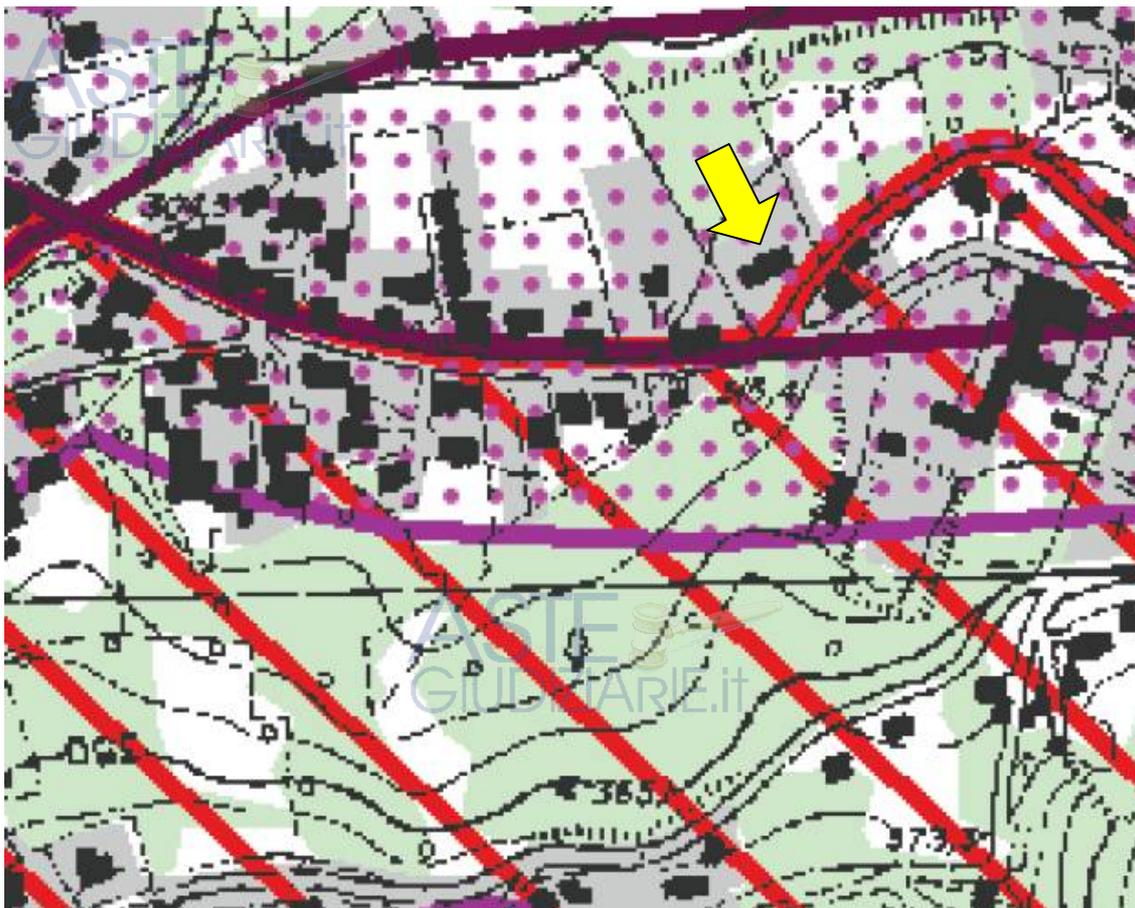
Aree urbanizzate del PTPR

Stralcio della tav. B del PTPR – l'edificio è indicato dalla freccia gialla

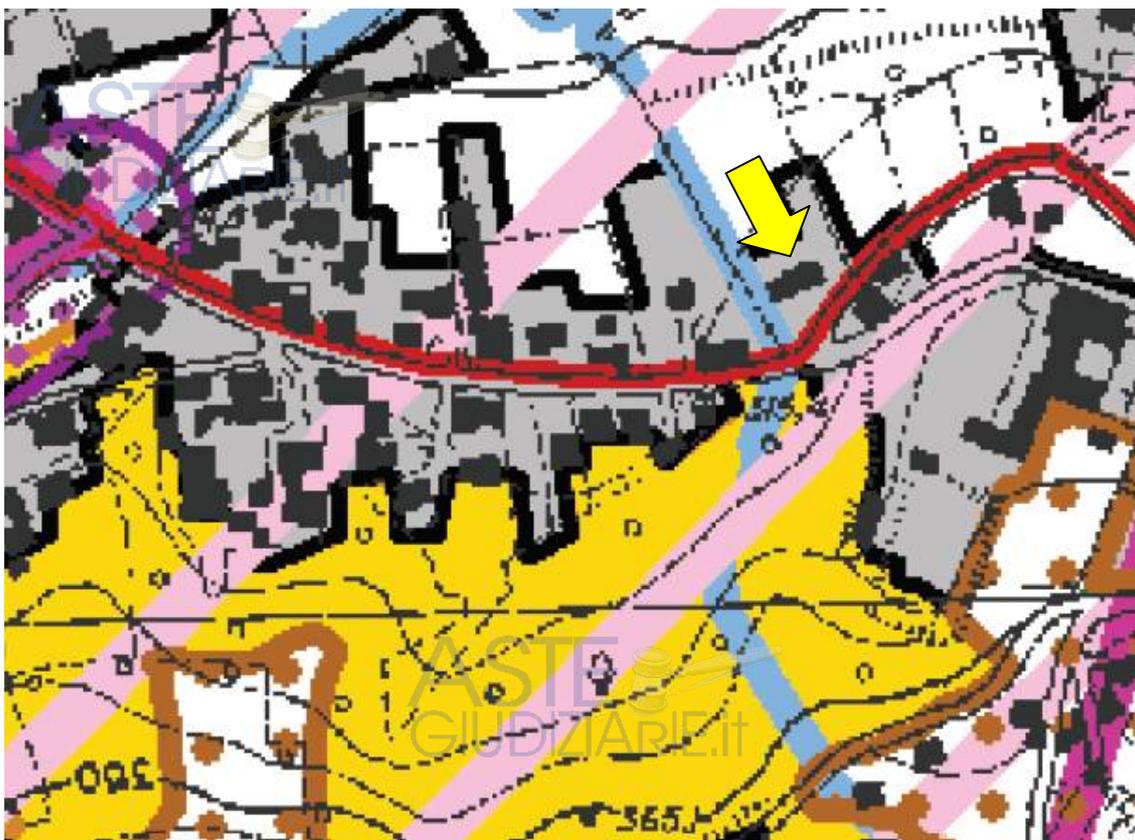
Parchi archeologici e culturali (art. 31 ter LR 24/98)  
Tessuto urbano;  
Viabilità e infrastrutture storiche (art. 60 c 2 LR38/99).

Stralcio della tav. C del PTPR

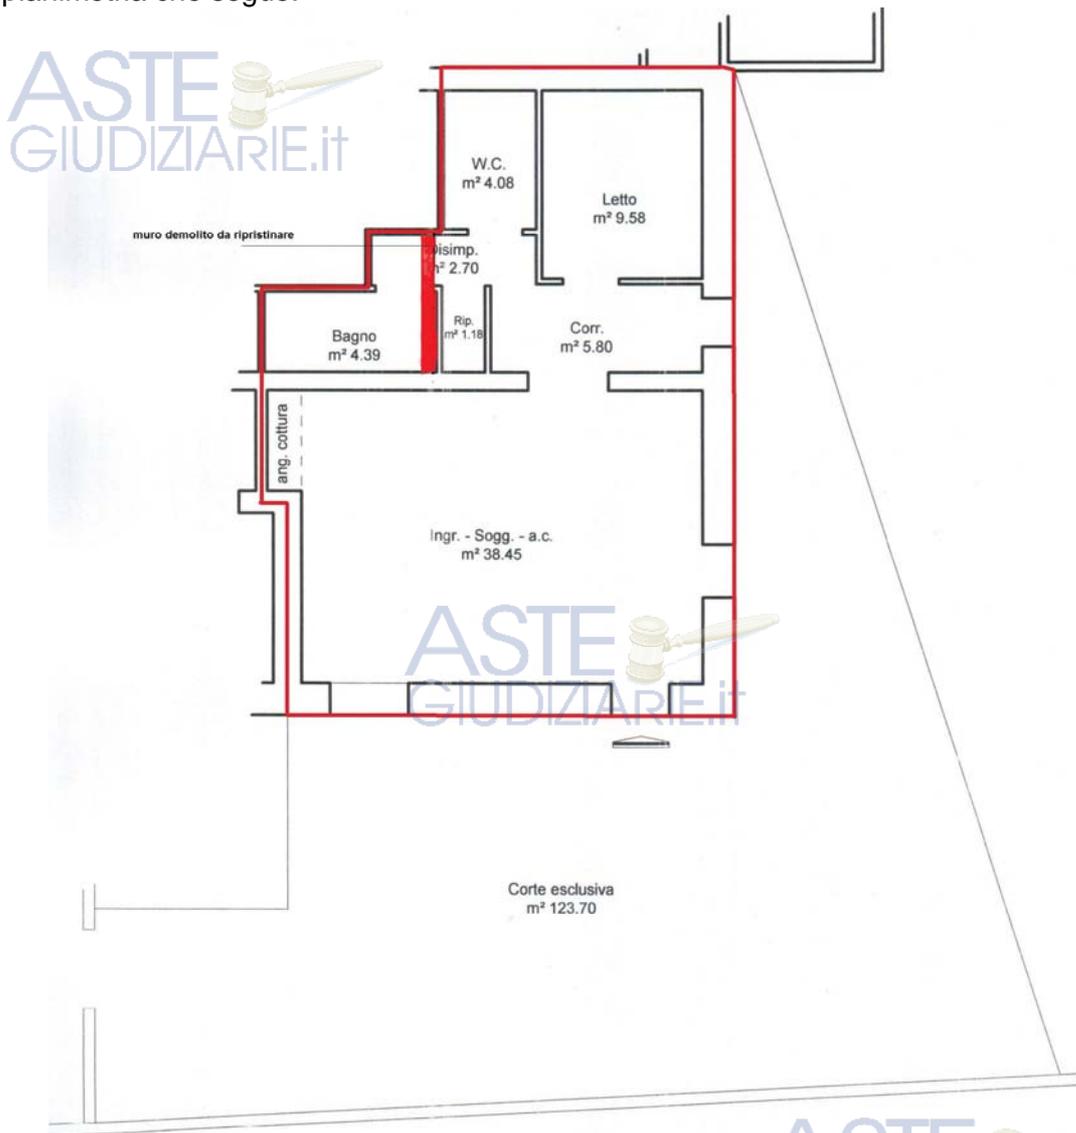
**Planimetria dell'int. 2, posto al p t – 2° lotto**

Pertanto si accerta che l'immobile esecutato e costituente questo secondo lotto, **non è interessato ad alcun aumento abusivo di volume**, come evidenziato dalla planimetria che segue.

Questa prevalente difformità sostanziale, attualmente riscontrata, l'anno in cui è stata commessa ed i successivi abusi reiterati nel 2005 ed in corso dal 2016, non pongono l'immobile nelle condizioni di avvalersi di un procedimento di sanatoria (LR n. 28/80) ai sensi di quanto disposto dal PRG per le zone B4.

Pertanto l'immobile è difforme, insanabile degli abusi sostanziali di modifica strutturale senza autorizzazione del Genio Civile Regionale, ma **ripristinabile** per la ricostruzione della porzione di muro portante abbattuto e pertinente questo appartamento pignorato. Le parti interessate al frazionamento per incremento del numero delle unità immobiliari ed una diversa distribuzione interna, nonché modifica dell'aspetto esterno possono essere sanate **solo dopo aver compiuto i ripristini sopra indicati**, avviando una richiesta di sanatoria alla Regione Lazio ai fini del NO paesaggistico ai sensi del DLgs 42/04 con pagamento degli oneri ambientali derivanti, nonché un procedimento SCIA edilizia in sanatoria ai sensi degli artt. 36 e 37 del DPR 380/01, avendo a quel punto restituita la doppia conformità dell'immobile allo strumento urbanistico vigente, ovvero necessaria sia al momento dell'abuso rimanente, che al momento della futura domanda.
