**TRIBUNALE ORDINARIO di VELLETRI
SEZIONE ESECUZIONI IMMOBILIARI
G. E. DOTT. ENRICO COLOGNESI**

ESECUZIONE N. 93/16

**CONSULENZA TECNICA D'UFFICIO
DETERMINAZIONE DEL PREZZO A BASE D'ASTA**

Appartamento posto al piano primo, sito in Artena (RM), Via Giulianello n. 56 – int. 3, distinto in Catasto al F 10, p.lla 971, sub. 504 – difforme dal progetto assentito, in parte ripristinabile ed in parte sanabile previa doppia monetizzazione. In ottime condizioni di conservazione.

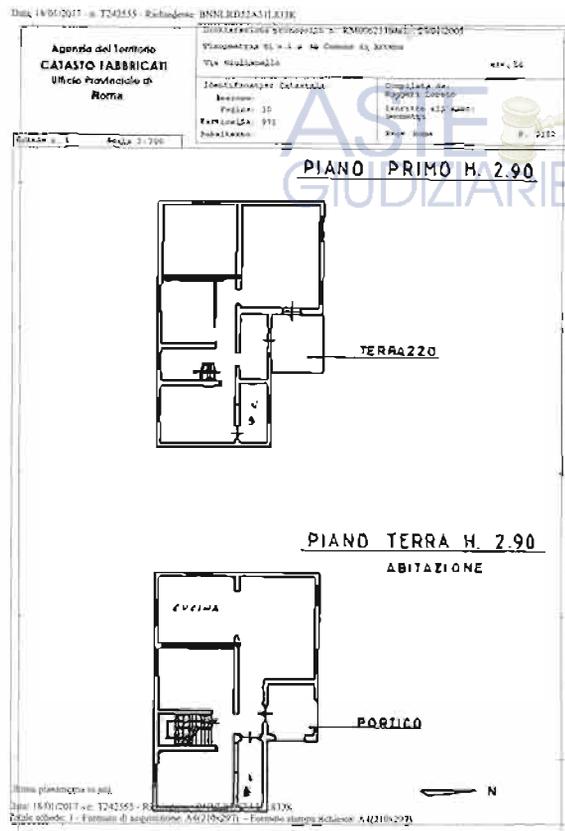
Planimetria catastale Raffigurante la situazione al 2005

Per effetto della precedente denuncia di variazione planimetrica **presentata il 27-01-2005**, che si riporta insieme allo stralcio di visura, l'intero edificio di cui è parte l'appartamento esecutato, fu censito in catasto fabbricati del Comune di Artena (RM) alla Via Giulianello n. 56, come unica unità immobiliare posta ai piani terra e primo, distinto al F. 10, p.lla 971, senza sub, cat. A/7, cl. 1[^], vani 11 - S catastale totale m² 312 - S totale (escluse aree scoperte) m² 304, rendita € 880,56, il tutto in ditta: n. a C.F.:, proprietà per 1/1:

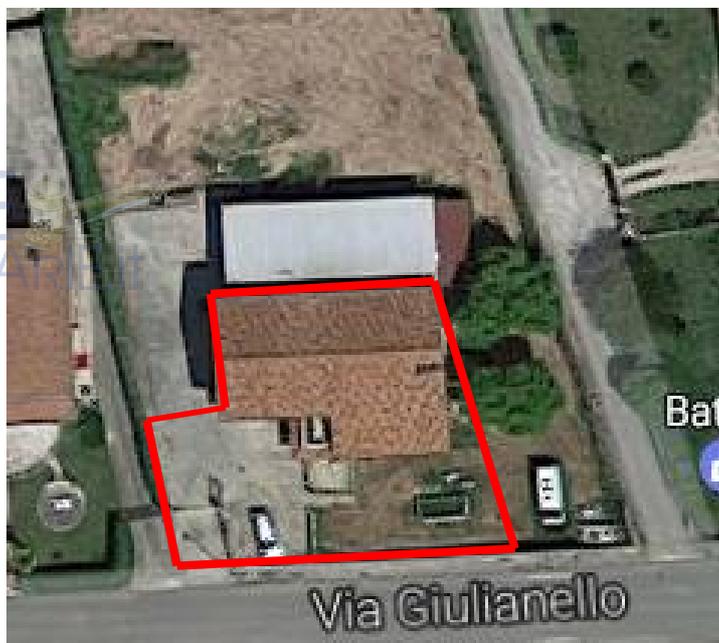
Foto aerea della particella con la palazzina e le corti.

In successivi due giorni sono state compiute anche le operazioni topografiche finalizzate al (TF) per frazionamento e (TM) per correzione della sagoma dell'edificio autorizzati dal GE, conseguendo anche una migliore identificazione catastale della particella e dell'immobile pignorato, come dalla foto aerea in alto.

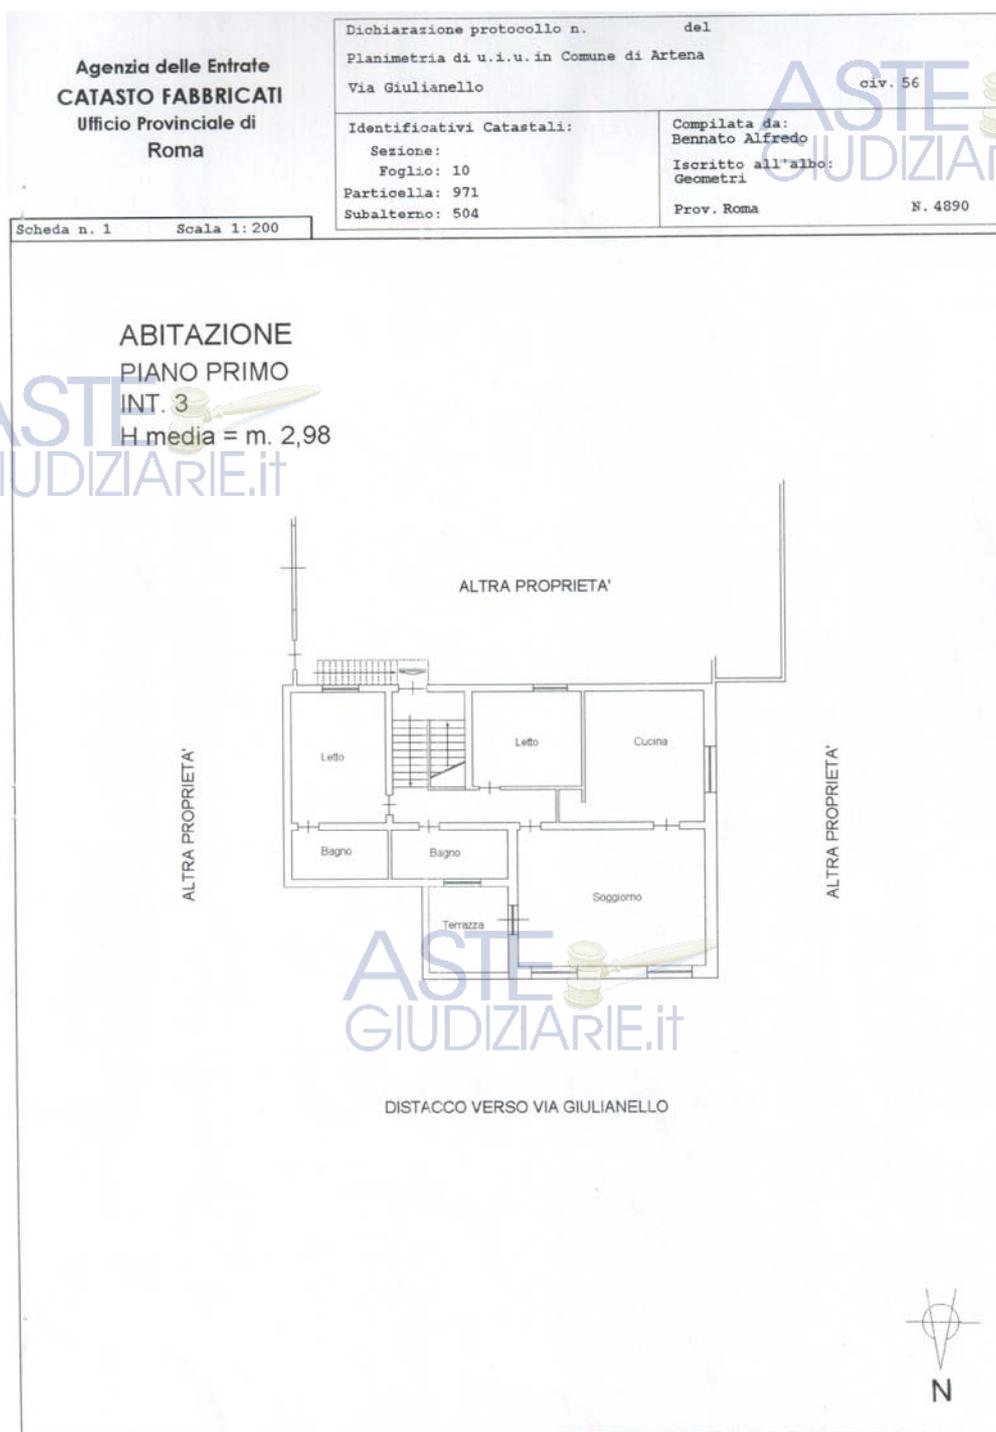
Planimetria catastale del 2018 - eseguita dal CTU

La pertinenza esterna dell'immobile di che trattasi è costituita da una terrazza, come riportato nella successiva planimetria catastale, predisposta dal CTU, come di seguito:

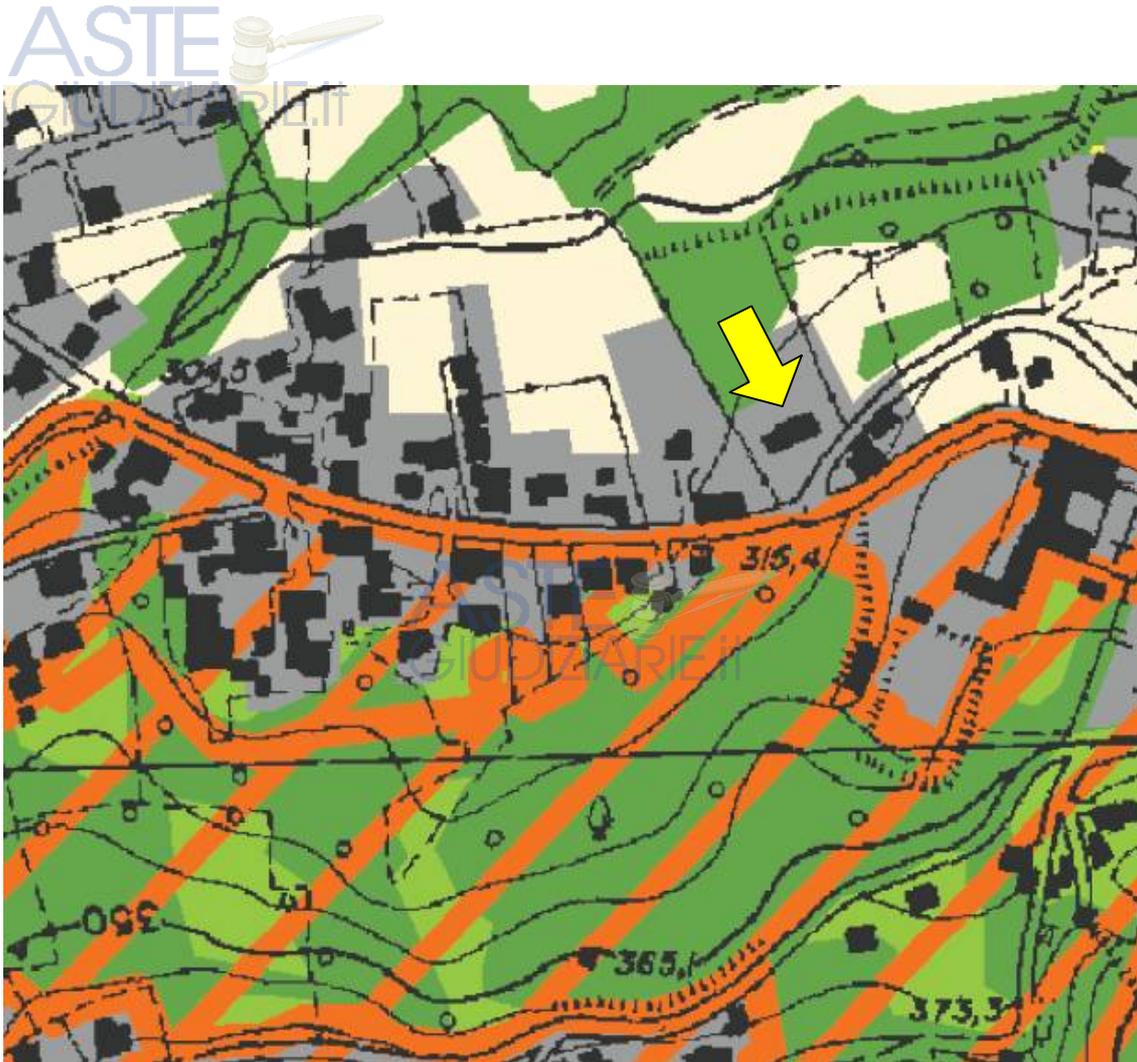
Paesaggio degli insediamenti urbani (art. 27 del PTPR)

Stralcio della tav. A del PTPR – l'edificio è indicato dalla freccia gialla

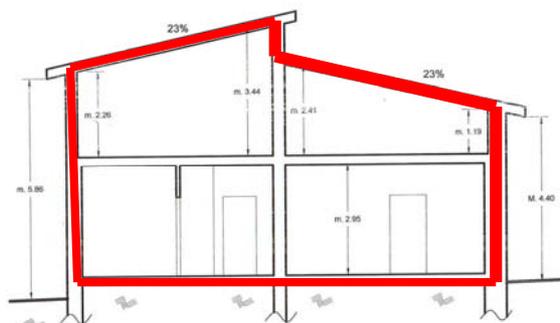
Sezione dell'intero edificio originario, ante abusi commessi

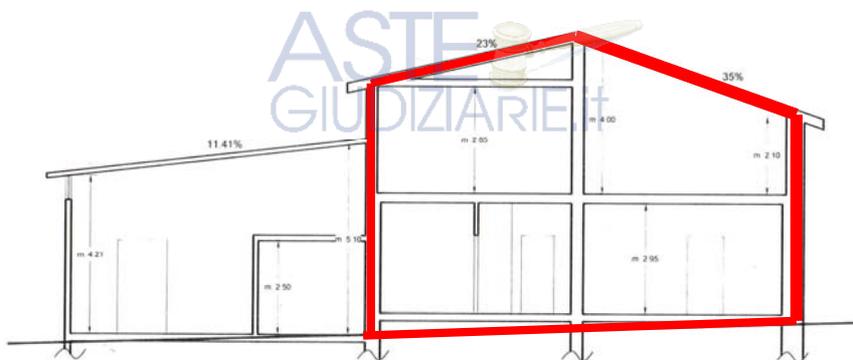
Sezione dell'intero edificio, nella situazione post abusi commessi

Nonché riferite al frazionamento determinante incremento del numero delle unità abitative, cambio di destinazione d'uso di parte dell'immobile sopraelevato e chiusura o spostamento finestre esistenti e/o apertura di nuove, tutto insanabile con procedura ordinaria, nei casi previsti dagli strumenti urbanistici, dai regolamenti edilizi e dalla disciplina urbanistica – edilizia vigente, a meno di ripristino del muro portante abbattuto ed avvio di procedimento ai sensi della LR Lazio n.15/08, comma 3.

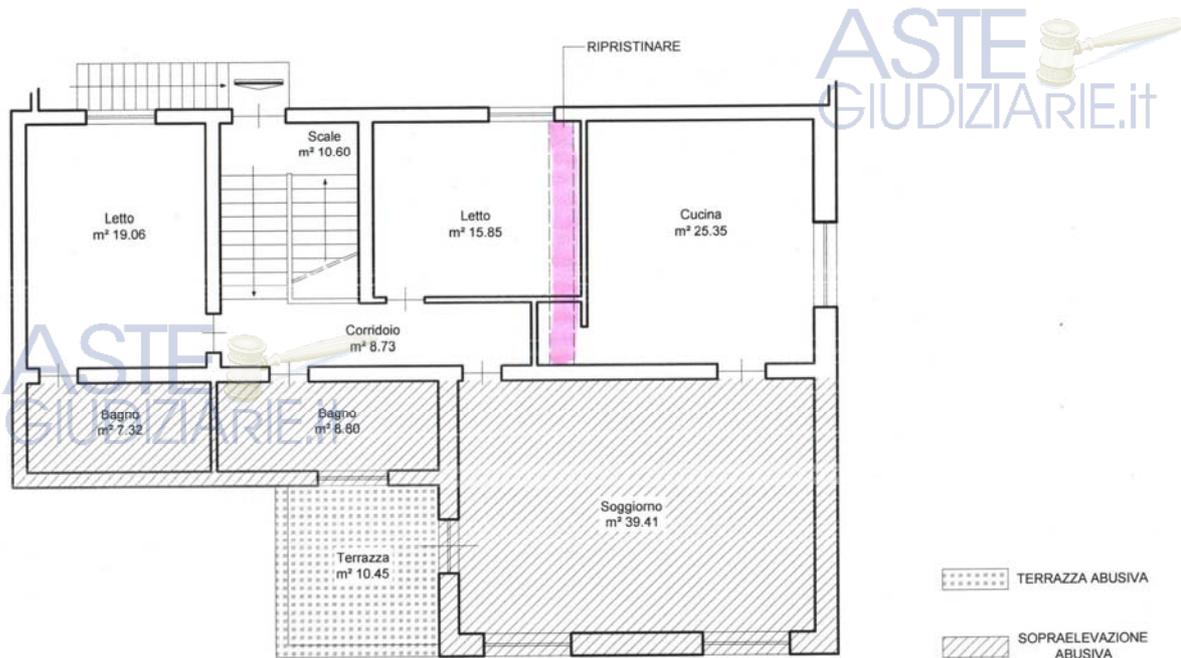
Planimetria dell'int. 3, posto al p 1° – 3° lotto

La prevalente difformità sostanziale, attualmente riscontrata e l'anno in cui è stato commesso l'abuso (2005), non pone l'immobile nelle condizioni di avvalersi di un procedimento di sanatoria (LR n. 28/80) ai sensi di quanto disposto dal PRG per le zone B4, nemmeno previsto dall'art.40, sesto comma, della legge 28 febbraio 1985 n.47, ovvero dell'art. 46, comma quinto, del DPR 6 giugno 2001 n.380, in quanto le ragioni del credito sono successive all'entrata in vigore delle tre leggi sul condono edilizio, pertanto l'immobile è difforme, **insanabile** degli abusi edilizi spiegati in precedenza al capo 6° (conformità edilizia ed urbanistica) a meno delle prescrizioni seguenti:

paesaggistico ai sensi del DLgs 42/04 con pagamento del danno ambientale arrecato, a seguito della modifica non autorizzata dell'aspetto esterno dell'immobile;

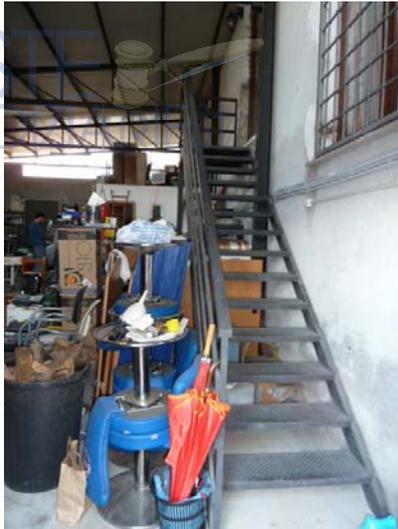
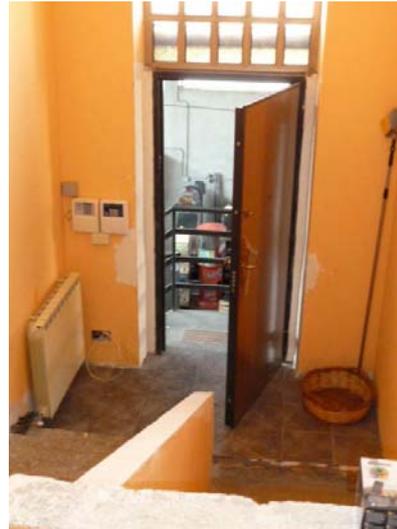
Il percorso di accesso prosegue su terreno della particella 88 di proprietàper l'ultimo tratto, all'interno di un capannone abusivo attiguo all'edificio, dove salendo una scala in ferro si giunge all'interno dell'immobile pignorato, come dalle fotografie che seguono:

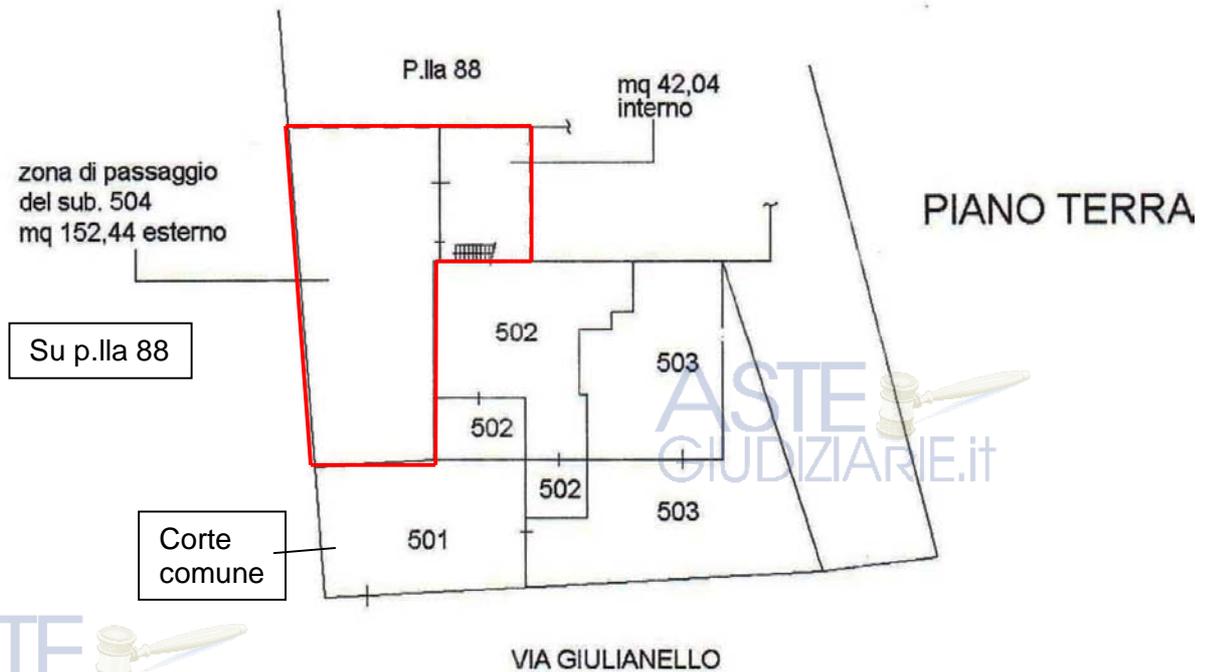
Le aree su cui è necessario costituire servitù di passaggio pedonale e carrabile, sono bordate in rosso sullo stralcio di elaborato planimetrico catastale riportato di seguito e precisamente della estensione esterna di m² 152,44 ed interna di m² 42,04, complessivamente m² 194,48.
