**TRIBUNALE ORDINARIO di VELLETRI**

**ESECUZIONE N° 938-2017**

**CONSULENZA TECNICA D'UFFICIO  
DETERMINAZIONE DEL PREZZO A BASE D'ASTA**

**AUTORIMESSA** posto al piano S1°, interno n. 33, distinto in Catasto di Roma al Fq. 26, p.la 200, sub. 16.

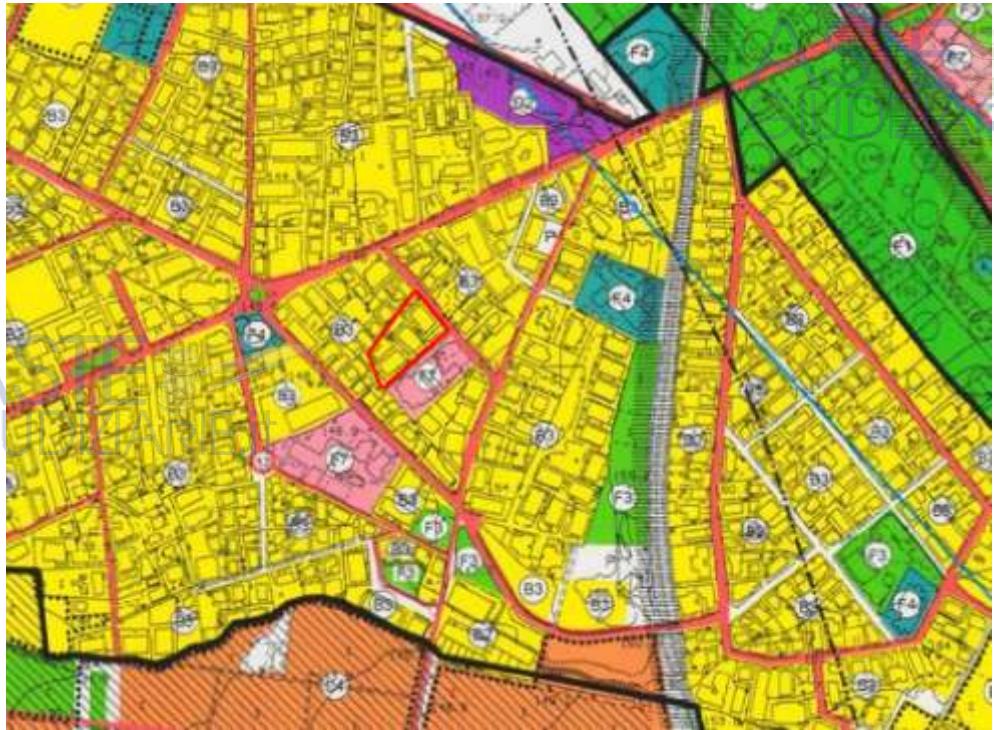
### Stralcio di PRG con evidenziazione del sito interessato

L'immobile pignorato ricade in zona **“B”** -- sottozona **“B3”**, della Variante Generale al **P.R.G.**, adottata a seguito della delibera della giunta regionale n° 994 del 29/10/04/ e delibera commissario prefettizio n° 11 del 28.05.2005.

Questa sottozona riguarda aree edificate o edificate parzialmente ma in modo inferiore rispetto alla sottozona B1/B2.

Gli interventi edificatori avverranno con P.U.A. con I.F. 3,06 mc/mq ed altezza massima 10,50 mt.

- a) l'indice di fabbricabilità riferito alla superficie del lotto non deve essere superiore a 3,00 mc/mq (I.F.).
- b) l'altezza massima non deve superare i ml 10,50. Su detta misura non possono essere consentiti più di tre piani fuori terra o due piani abitabili se il piano terreno viene adibito a destinazione d'uso non abitativa consente.

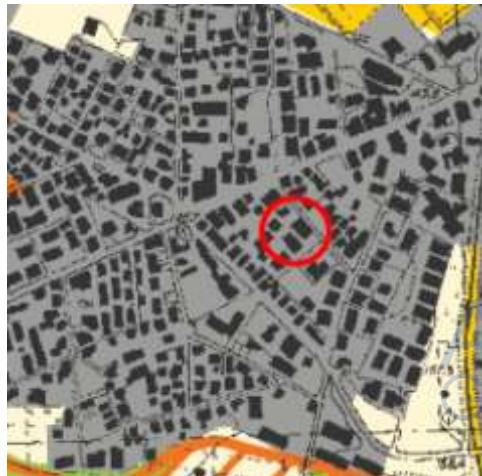
## Stralcio della tav. A del PTPR

### Tav. A:

- paesaggio degli insediamenti urbani (art. 27 del PTPR).
  - Proposte comunali di modifica dei ptv vigenti.

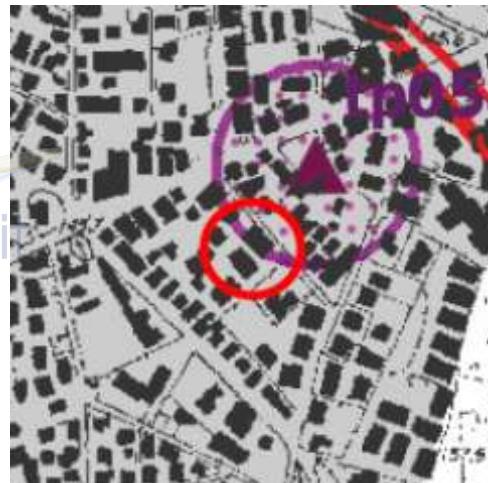
**Stralcio della tav. B del PTPR**

**Tav. B:**

- vincoli ricognitivi di legge, ricognizione delle aree tutelate per legge (art. 33 del PTPR)
- Paesaggio degli insediamenti urbani.
- beni d'insieme: vaste località con valore estetico tradizionale, bellezze panoramiche (art. 136 del PTPR).

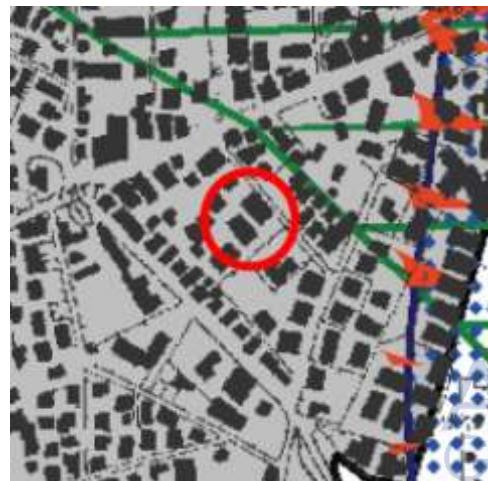
**Stralcio della tav. C del PTPR**

**Tav. C:**

- viabilità antica (fascia di rispetto m. 50).
- Paesaggio degli insediamenti urbani;
- Schema del piano regolatore dei parchi Areali (art. 46 l.r. 29/97);
- Tessuto urbano;

L'area su cui sorge l'edificio di cui è parte l'immobile pignorato non rientra in area vincolata, ovvero nella casistica prevista dagli articoli del D.lgs. N. 42/04 (codice paesaggistico).
