TRIBUNALE CIVILE E PENALE DI VERONA

Procedimento n. 158/2022 R.G.E.

ELABORATO PERITALE

Tecnico Incaricato: Arch. Andrea Zenaretti

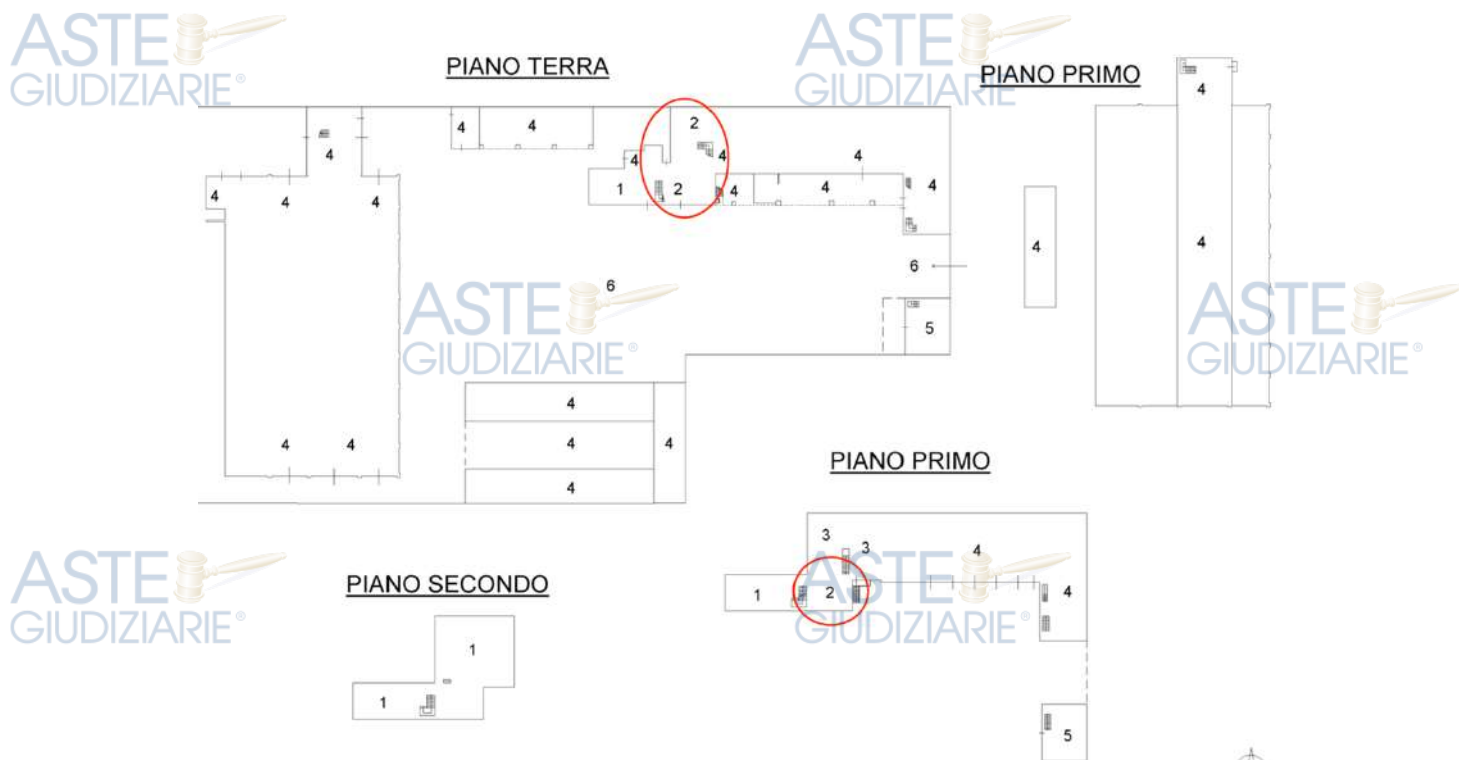
Elaborato planimetrico per individuazione del sub. 2

Rispetto alla planimetria inserita nella concessione edilizia n. 46 del 1982, sono emerse diverse difformità di seguito elencate:

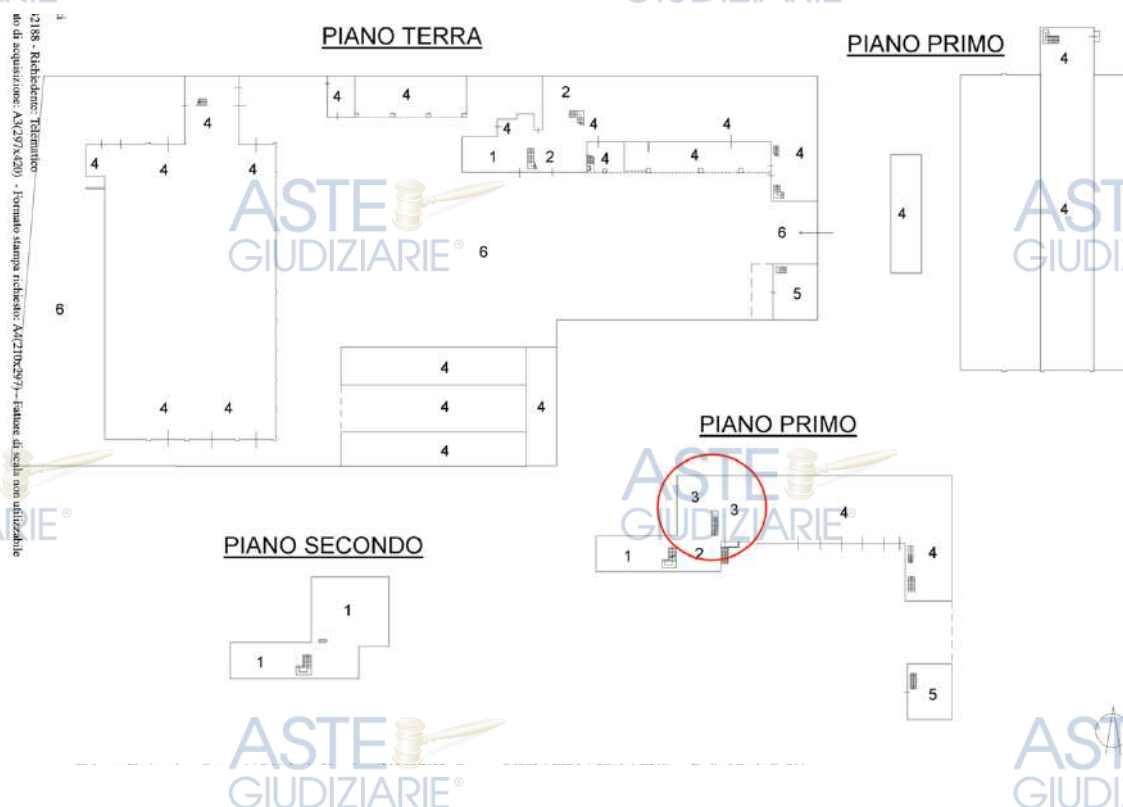
Come evidenziato all'interno della descrizione del sub. 2, una porzione del piano primo è stata destinata per la realizzazione di un nuovo appartamento identificato catastalmente al sub. 3 e sono emerse le seguenti difformità:

- diversa distribuzione degli spazi interni, sia nei locali destinati alla zona giorno sia nei locali destinati alla zona notte
 - tamponamento di alcune porte di collegamento con il resto del piano per rendere autonoma la nuova unità residenziale
 - Variazione di alcune forometrie sia sul fronte ovest che sul prospetto principale dell'abitazione.
- Tali modifiche prospettiche non sono ammesse dal grado di protezione a cui appartiene la porzione interessata e quindi dovranno essere ripristinate come indicate nella concessione edilizia.

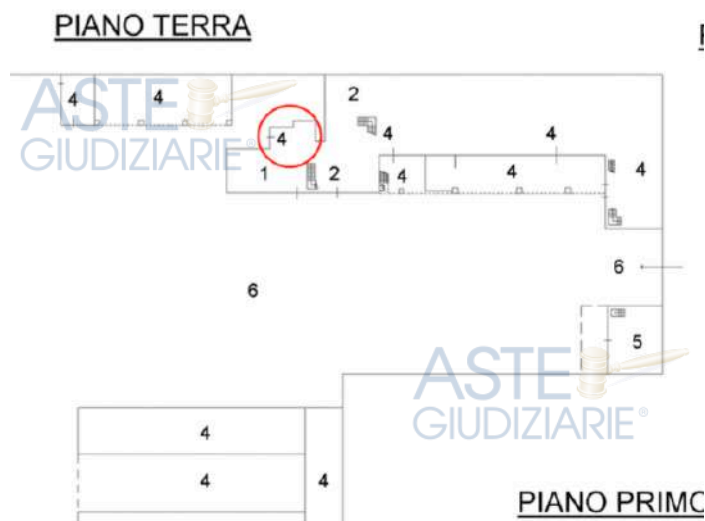
La porzione interessata risulta difforme rispetto al condono edilizio in quanto è stato realizzato un piccolo disimpegno fuori sagoma per il collegamento laterale del servizio igienico alla porzione di abitazione al piano terra. Di seguito viene rappresentato nella prima immagine la difformità riscontrata e nella seconda immagine la planimetria inserita all'interno del condono edilizio. Inoltre, la porzione identificata nella planimetria del condono come accessorio residenziale risulta difforme in quanto variato in altezza.

Si fa presente che eventuali modifiche non risultano sanabili in quanto il grado di protezione assegnato prevede la demolizione senza ricostruzione delle superfetazioni e sovrastrutture quale condizione inderogabile per il rilascio di qualunque concessione relativa agli interventi nelle unità che le includono.

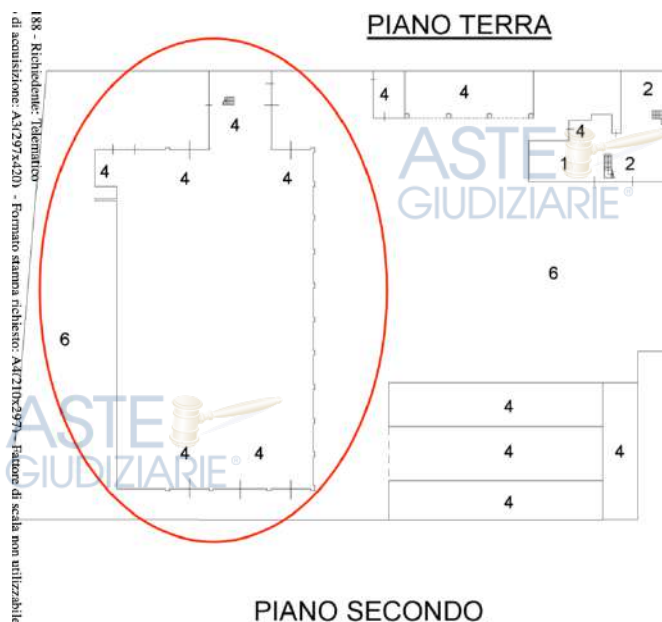
Dal punto di vista prospettico, risultano variate alcune forometrie sia sul lato nord che sul lato sud e si identificano nella realizzazione di una porta di accesso anziché due portoncini sul lato destro dell'edificio e dovranno essere oggetto di sanatoria.

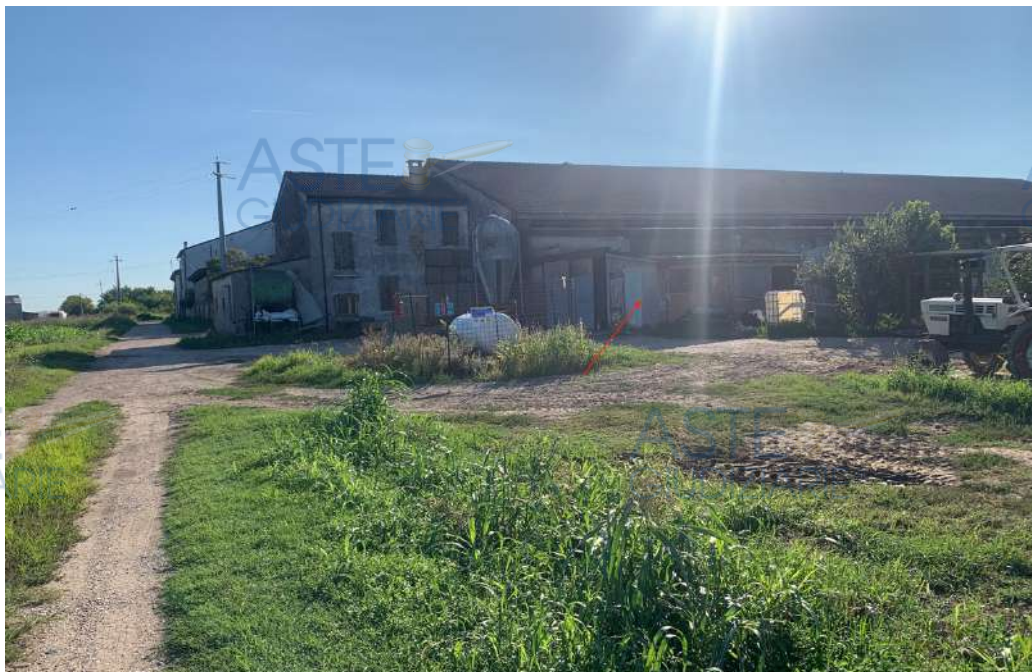
Porzione di stalla non autorizzata

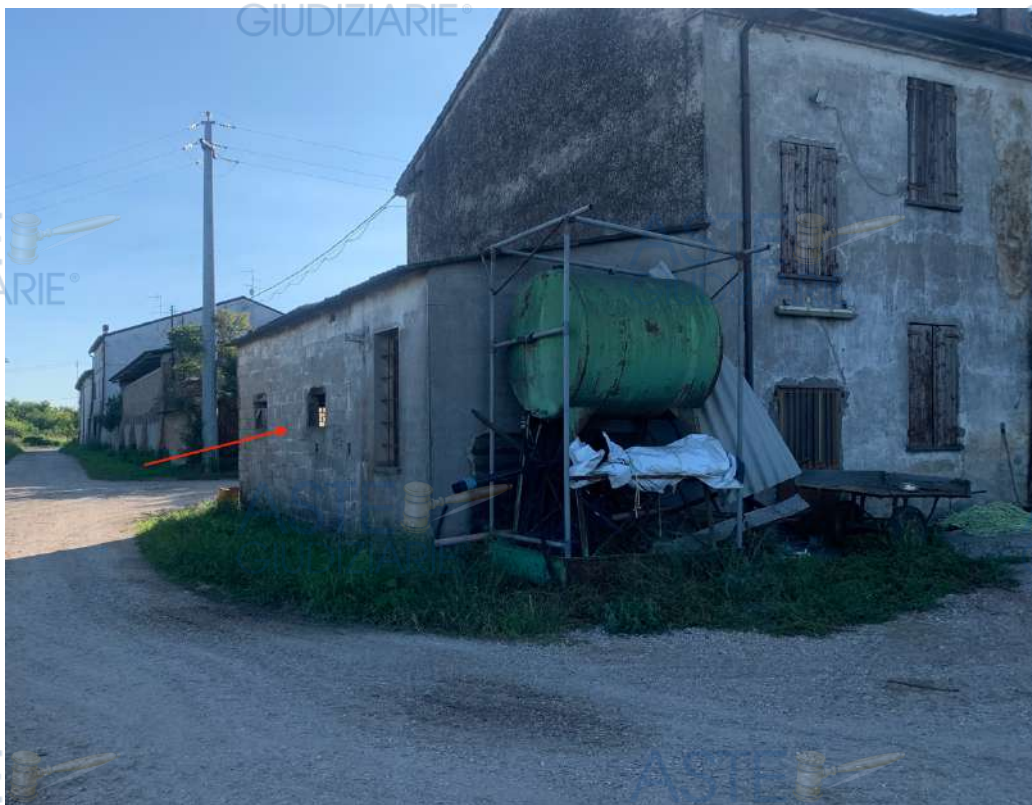
Porzione di edificio non autorizzata realizzato probabilmente in epoca più recente che andrà demolito

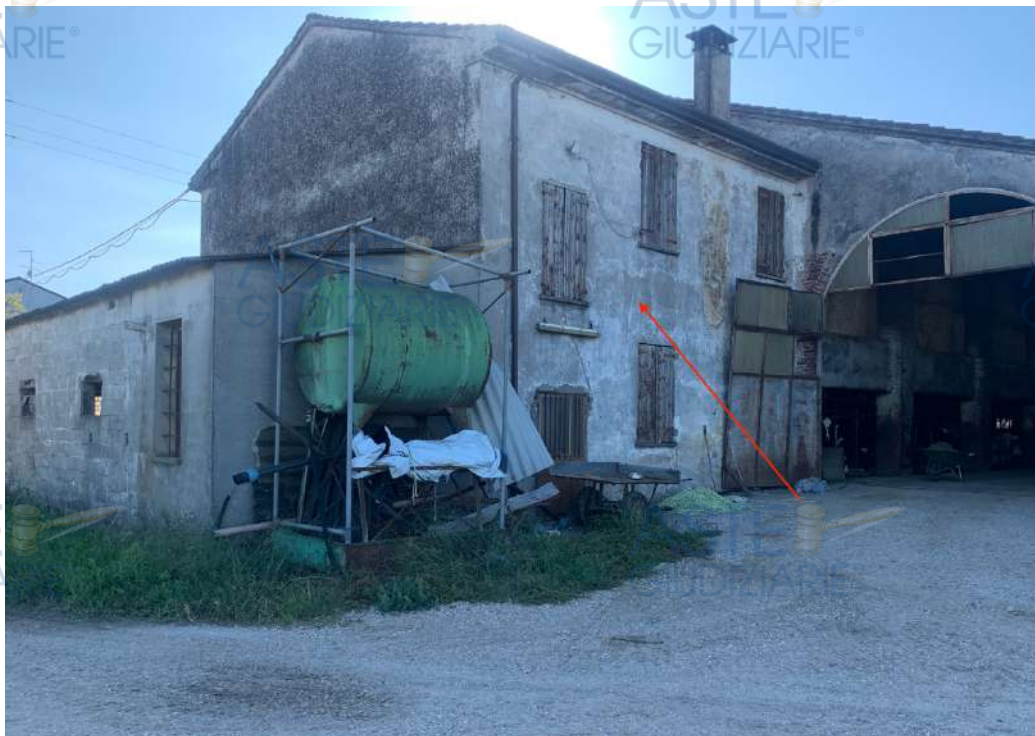
Edificio rappresentato solamente in sagoma nella concessione edilizia n° 130/87.

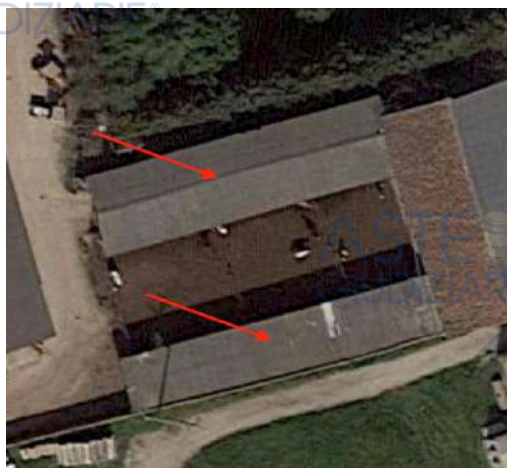
Individuazione delle tettoie non autorizzate

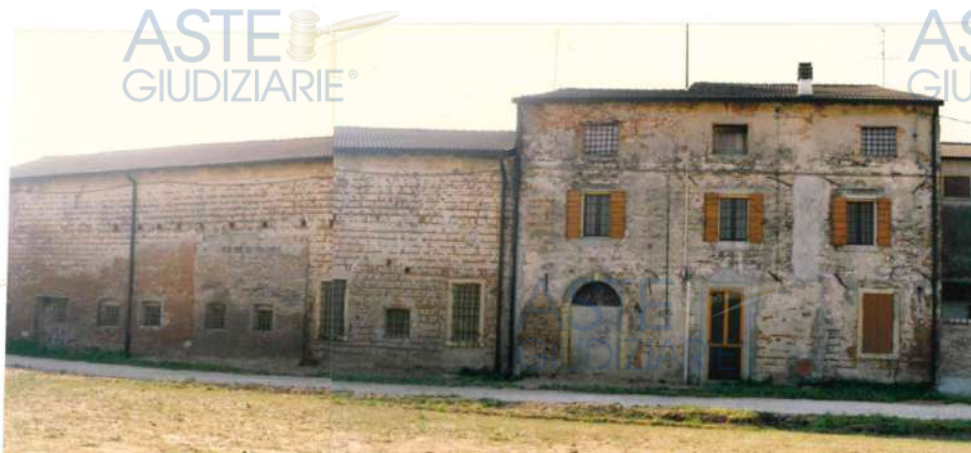
Prospetto nord presente all'interno della concessione n° 68 del 1997

Inoltre, da una ripresa fotografica del prospetto nord presente all'interno della concessione edilizia n° 68 del 1997 è emerso che, nel corso degli anni, sono state seguite delle modifiche alle aperture presenti senza la presentazione di alcun titolo autorizzativo. Tali modifiche prospettiche non sono ammesse dalla presenza del vincolo paesaggistico e dal grado di protezione (G.D.P. 3) e quindi andranno ripristinate allo stato originario.

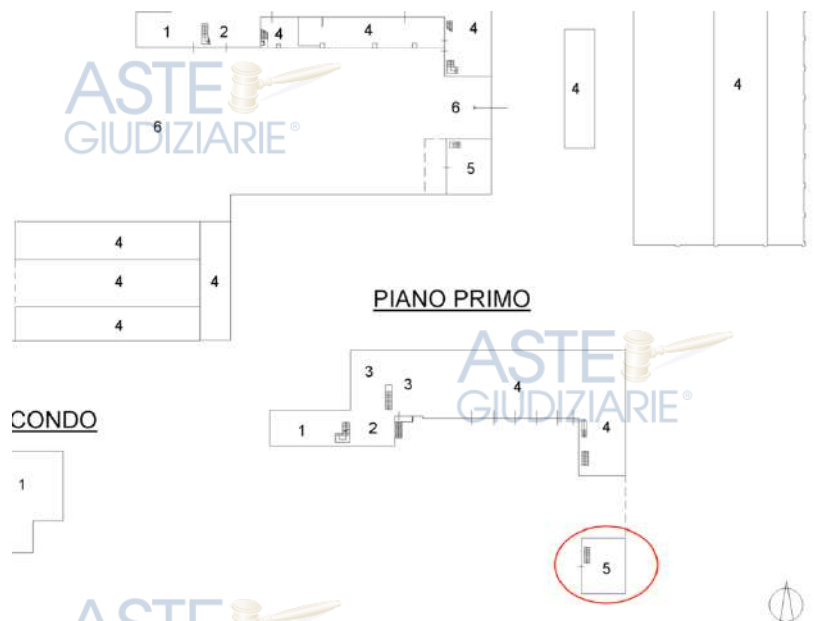
Rispetto a quanto indicato nella planimetria della schedatura:

- Il fronte affacciato sulla corte interna risulta essere preceduto da un porticato. Inoltre, la facciata presenta delle variazioni nelle aperture con due nuove forometrie sul lato destro del volume e una finestra murata.
- La porzione "esterna" al volume principale del fabbricato, in aderenza al muro di confine risulta assente.
- Gli interni presentano una diversa distribuzione. Lo spazio interno infatti risulta essere suddiviso in più stanze: uno spazio d'ingresso in cui è posta anche la scala che porta al piano superiore, una stanza e un bagno con antibagno.

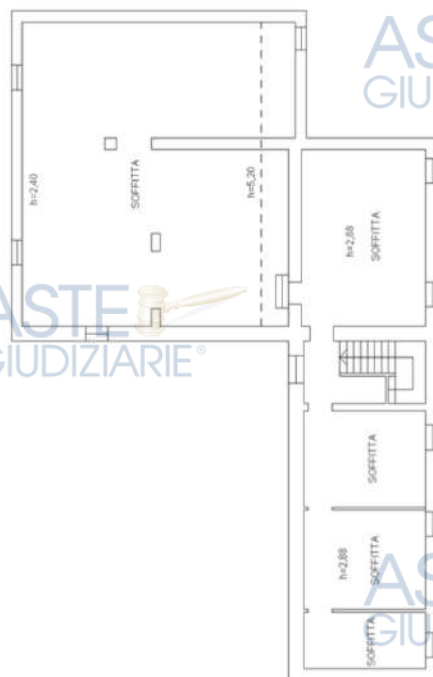
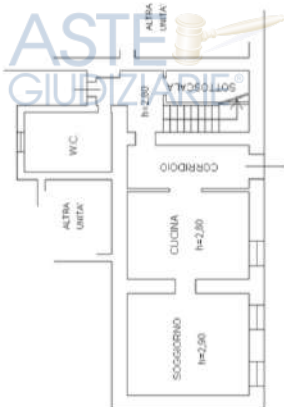
ASTE
GIUDIZIARIE®ASTE
GIUDIZIARIE®ASTE
GIUDIZIARIE®ASTE
GIUDIZIARIE®ASTE
GIUDIZIARIE®ASTE
GIUDIZIARIE®**PIANO SECONDO**

In assenza di planimetrie depositate presso il Comune sono state riportate le planimetrie catastali

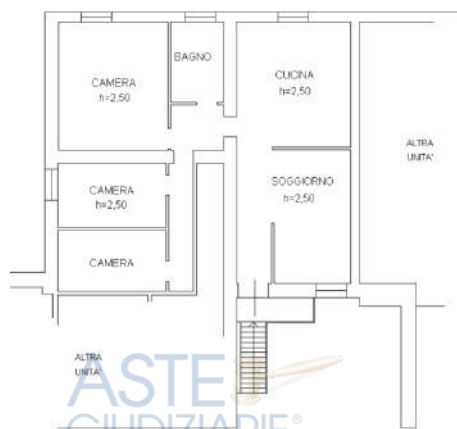
ASTE
GIUDIZIARIE®ASTE
GIUDIZIARIE®
PIANO PRIMO**PIANO TERRA**

Planimetria derivante dalla concessione n. 46 del 1982. Essendo stata ricavata una nuova unità immobiliare viene riportata di seguito la planimetria catastale.

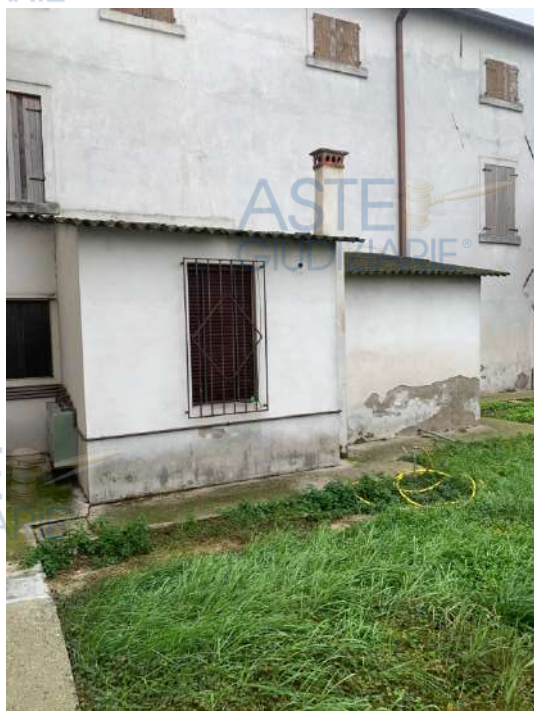
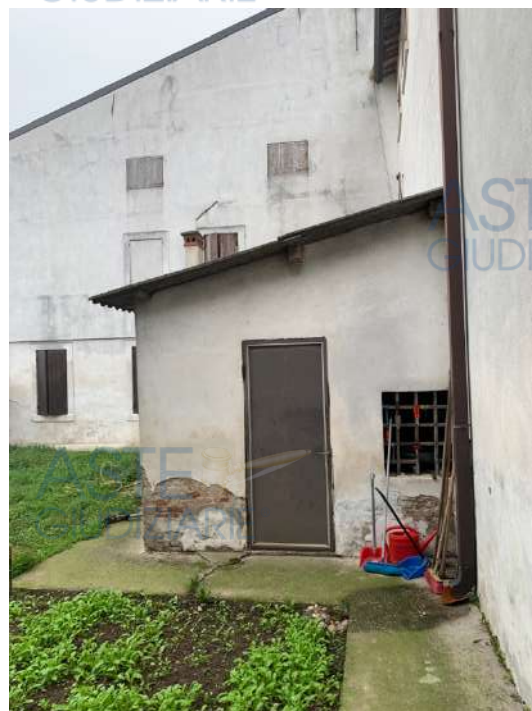
**SUB. 4 – ANNESSO ABITAZIONE (WC – ACCESSORIO):**

Sull'ala nord in adiacenza con i volumi delle abitazioni sono collocati, al piano terra, sul retro del corpo di fabbrica principale due locali esterni adibiti a magazzino e il secondo locale adibito a servizio igienico dell'unità residenziale identificata al sub. 1.

Si fa presente che tali porzioni risultano colpite da una gradi di protezione elevato (G.D.P. 7 – Demolizione senza ricostruzione) e visto la loro conformazione e le difformità riscontrate nei capitoli precedenti, dovranno essere oggetto di demolizione, quale condizione inderogabile per il rilascio di qualunque concessione relativa agli interventi nelle unità che le includono (sanatorie comprese). Alla luce di quanto appena descritto la porzione di annesso abitazione e servizio igienico accessorio non saranno calcolati ai fine della valutazione finale. Di seguito vengono riportate le immagini dei beni oggetto di descrizione.

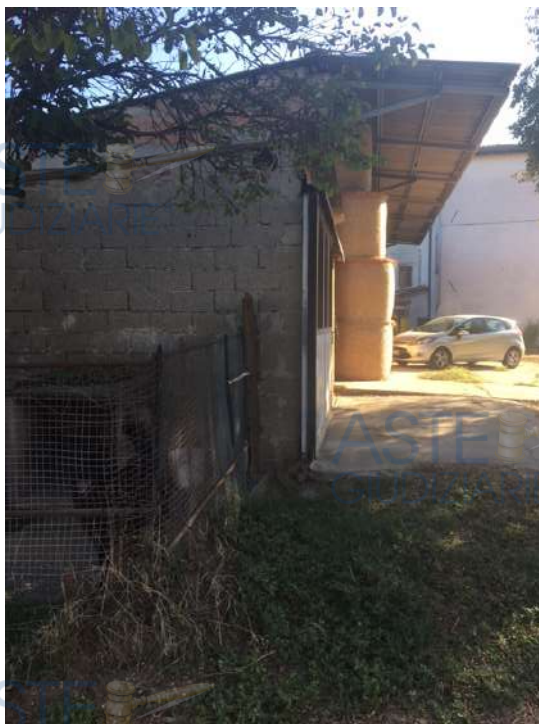
ASTE
GIUDIZIARIE®ASTE
GIUDIZIARIE®**SUB. 4 – RUSTICO – FIENILE:**

In posizione leggermente più ad ovest rispetto l'abitazione principale, sono presenti un deposito per attrezzi agricoli e una tettoia che attualmente ospita il fieno. Tali porzioni, sono colpite anch'esse da un grado di protezione elevato (G.D.P. 7 – Demolizione senza ricostruzione) e visto la loro conformazione e le difformità riscontrate nei capitoli precedenti, dovranno essere oggetto di demolizione, quale condizione inderogabile per il rilascio di qualunque concessione relativa agli interventi nelle unità che le includono (sanatorie comprese). Alla luce di quanto appena descritto la porzione di annesso abitazione e servizio igienico accessorio non saranno calcolati ai fine della valutazione finale. Di seguito vengono riportate le immagini dei beni oggetto di descrizione.

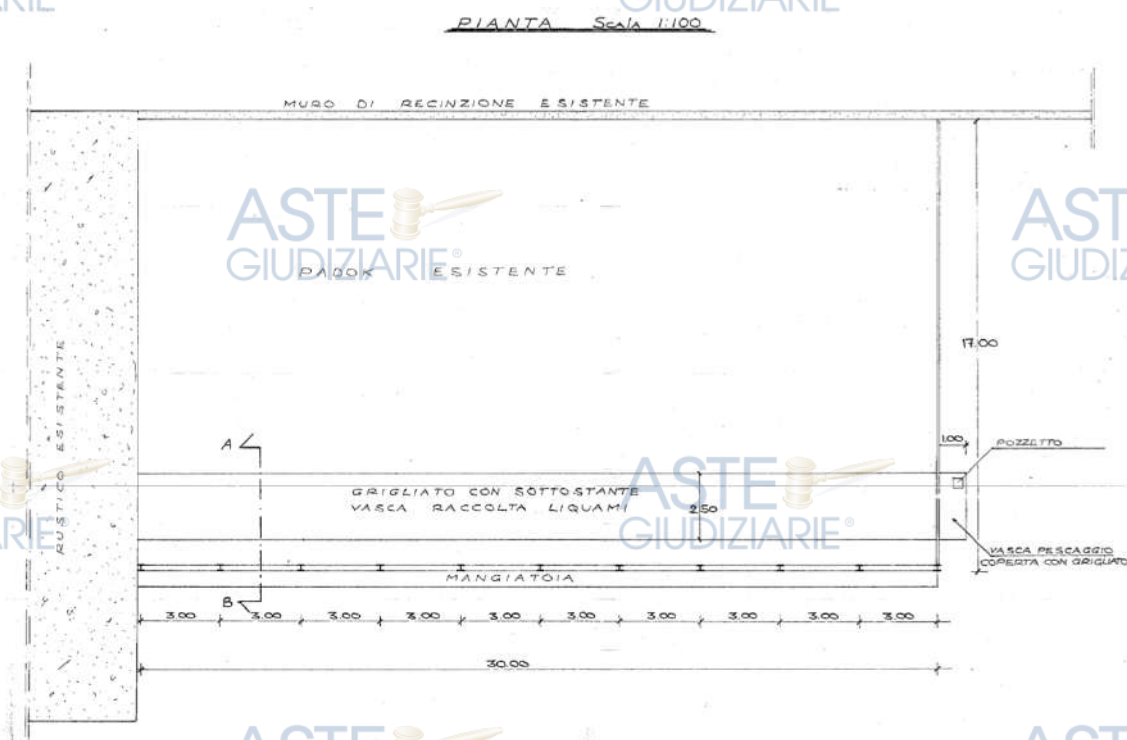
Planimetria Sub. 4 – Stalla esterna (padok) – annesso rustico:

Per quanto riguarda il rustico posizionato di testa rispetto al padok non sono presenti titoli edilizi depositati e risulta realizzato in data anteriore al 1 settembre 1967. Si fa presente che il rustico risulta in pessime condizioni di manutenzione e che l'accesso allo stesso è stato limitato per motivi di sicurezza visto la precarietà del solaio e la difficoltà di accesso interno. Si è potuto riscontrare comunque che, rispetto alla planimetria catastale depositata risultano variare le forometrie del piano terra.

Nelle vicinanze della stalla principale, in posizione più ad est, è presente un rustico in pessime condizioni di manutenzioni con antistante una stalla esterna recintata. L'area esterna è dotata di due tettoie in eternit difformi come indicato nei capitoli precedenti e quindi non saranno tenute in considerazione ai fini della valutazione finale.
