TRIBUNALE DI VERONA  
ESECUZIONI IMMOBILIARI

## INTEGRAZIONE LOTTO 2

(Foglio 9 mappale 514 sub. 5 e 9 - Foglio 9 mappale 437)

Esecuzione Immobiliare **13/2023**

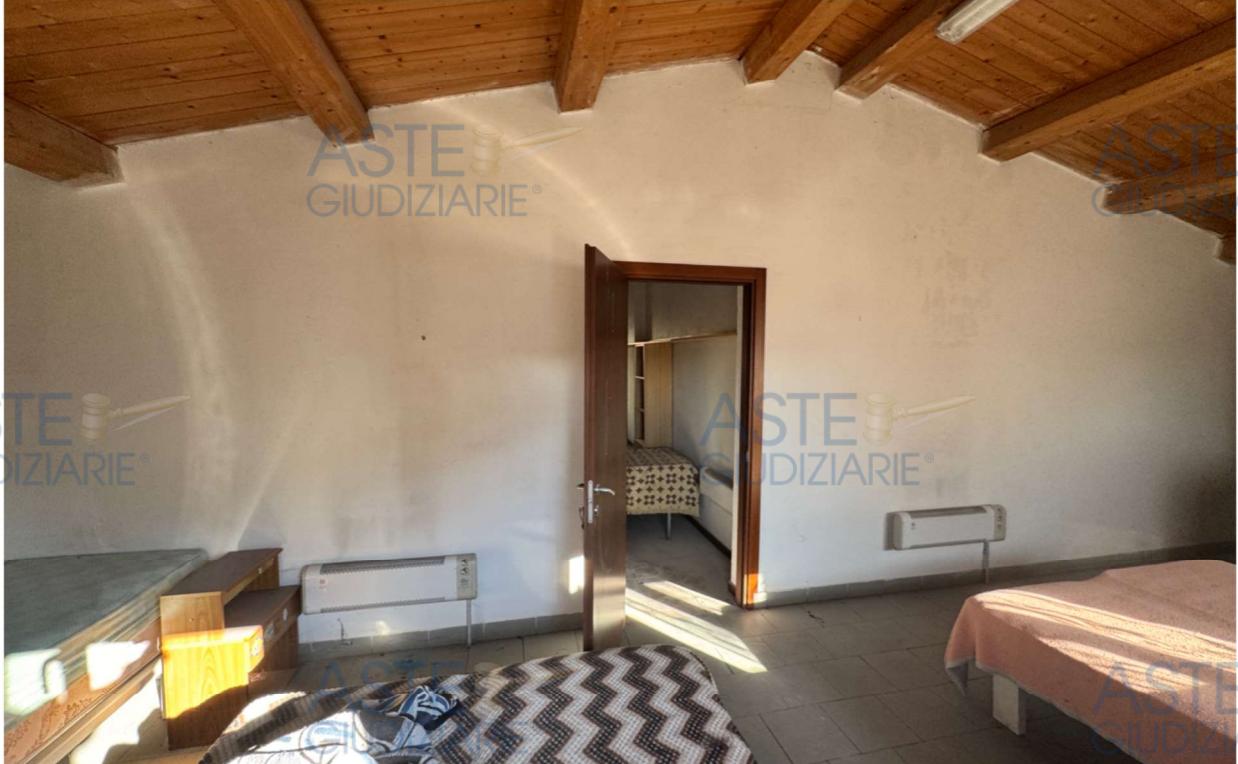
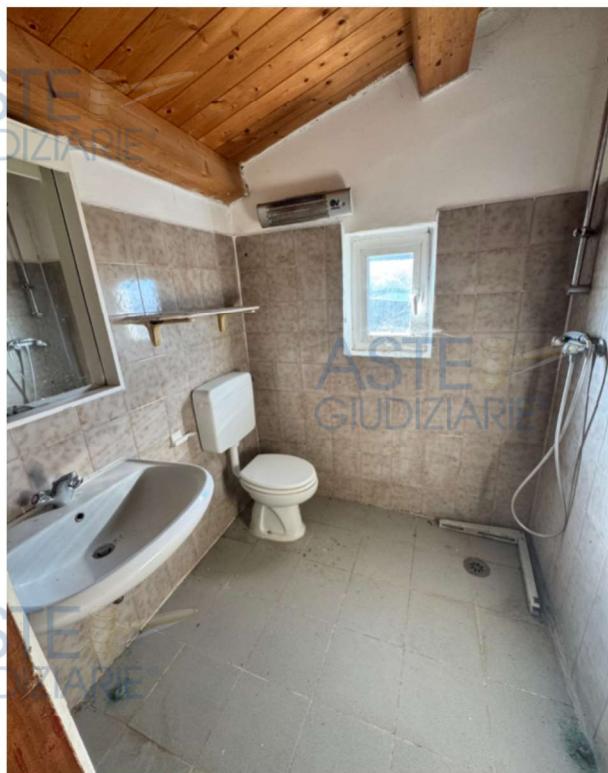
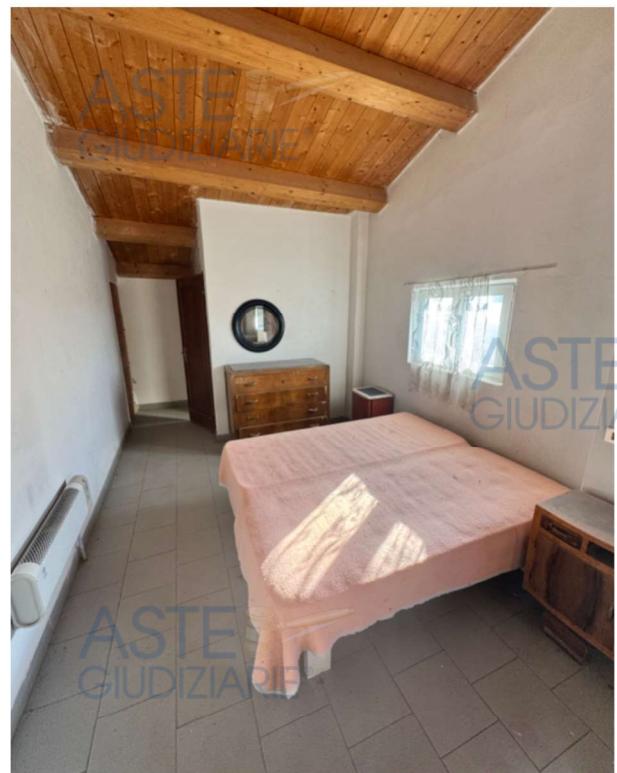
**foglio 9, particella 514, sub. 5 - primo piano**

**Il 10 novembre 2025 è stato eseguito l'accesso al piano primo attraverso la finestra con supporto di piattaforma elevatrice. Si constata uno stato manutentivo similare al resto dell'unità oggetto di esecuzione. Si evidenzia che per accedere al bene è necessario realizzare una scala che collega il piano terra al piano primo del sub.**

**Il 10 novembre 2025 è stato eseguito l'accesso al piano primo attraverso la finestra del sub. 5 con supporto di piattaforma elevatrice. Si constata uno stato manutentivo similare al resto dell'unità oggetto di esecuzione. Si evidenzia che per accedere al bene è necessario realizzare una scala che collega il piano terra al piano primo del sub. 5 e dal sub. 5 si accede al sub. 9 attraverso una porta interna.**

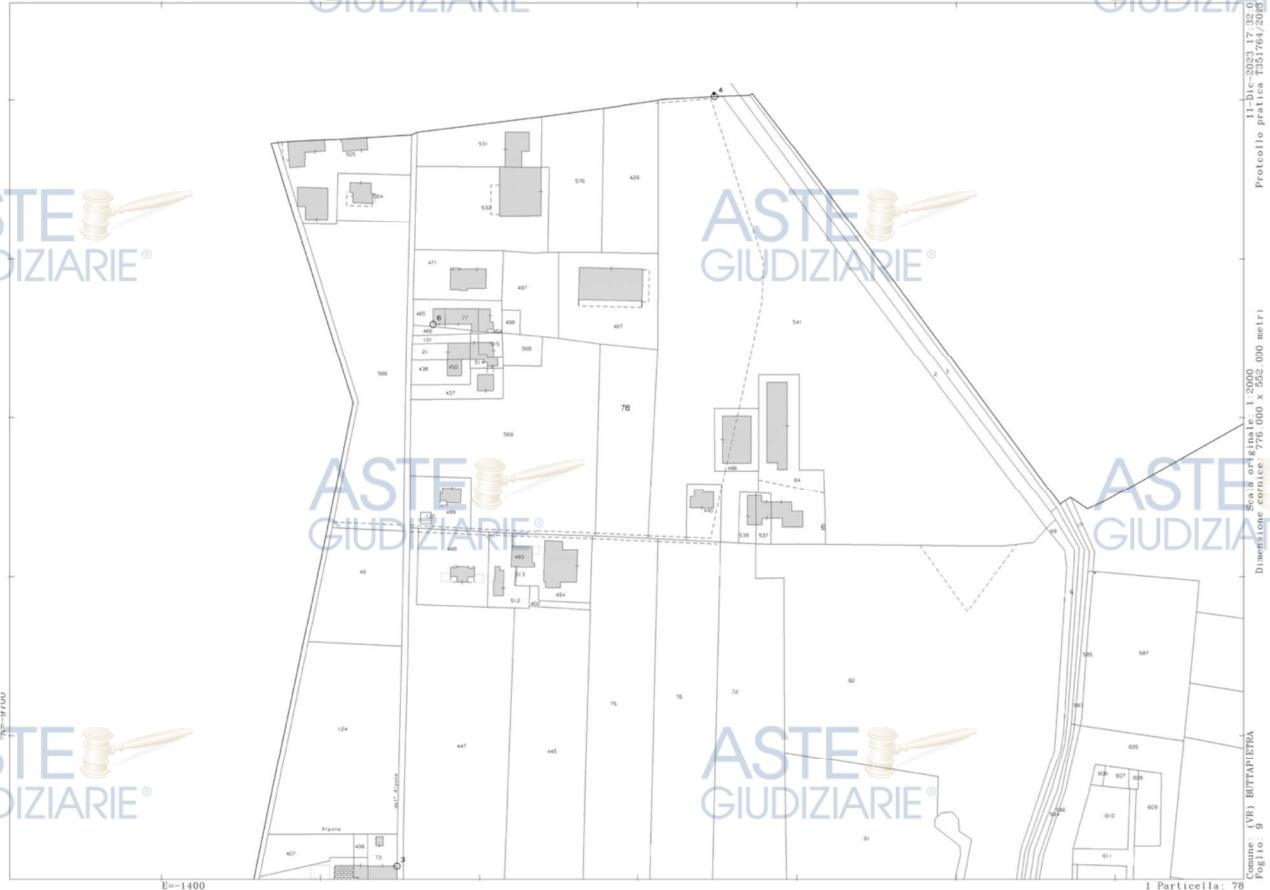
**ELABORATO PLANIMETRICO**

Si segnala che da portale di Agenzia delle Entrate per la particella 437 è disponibile solo una planimetria parziale, durante le operazioni di accesso agli atti è stata reperita una planimetria completa riportata in sotto che non risulta però provvista di barra informativa ma di timbro e firma del tecnico.

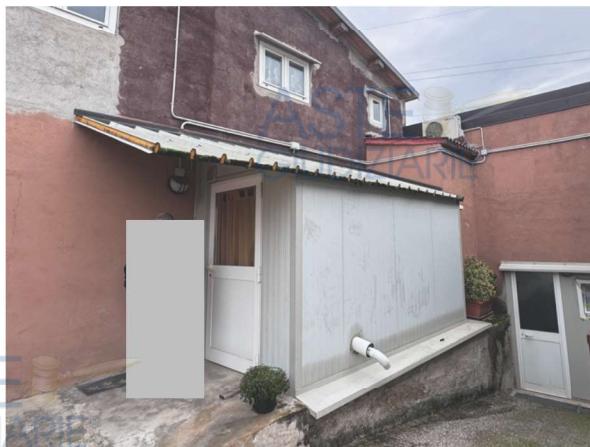
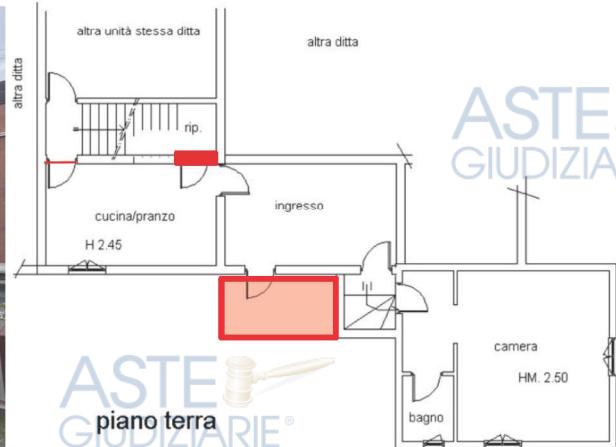
Al momento del sopralluogo sono state rilevate alcune difformità di distribuzione interna consistenti nel tamponamento di alcune porte in prossimità della rappresentata scala interna che consentiva l'accesso al piano primo. Inoltre, sono state demolite due piccole tramezze poste nella camera al piano terra.

In prossimità dell'ingresso è presente un corpo di fabbrica realizzato con pannelli sandwich non rappresentato in planimetria.

**La porzione di bene al piano primo risulta conforme nella distribuzione, ma non accessibile. La scala rappresentata in planimetria di accesso e collegamento con il piano primo non esiste. Dal sopralluogo effettuato in data 10 novembre 2025 attraverso piattaforma elevatrice dalla finestra è emersa la presenza di una botola posta sul pavimento del sub. 9, apparentemente collegata con il sub. 8 di altra proprietà e non visionato. Il sub 9 è collegato al piano primo del sub. 5 da una porta interna.**

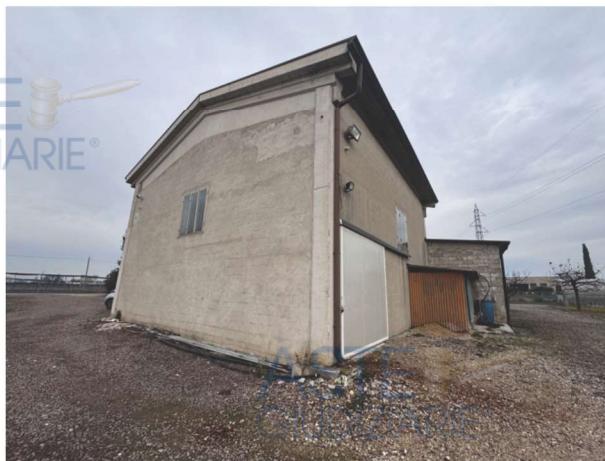
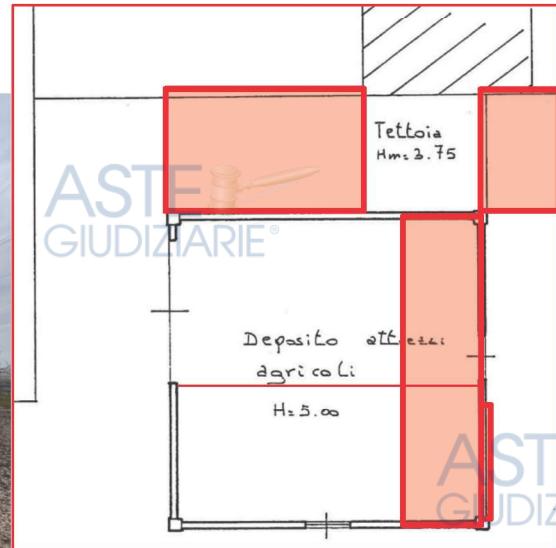
Le aperture sui fronti sud ed est sono disposte diversamente rispetto a quanto rappresentato in planimetria catastale. In particolare, sul fronte sud non sono presenti porte ma soltanto una finestra, mentre l'apertura posta sul fronte est si trova in posizione più a sud rispetto a quanto rappresentato e presenta una apertura maggiore, inoltre sul fronte est è presente un fabbricato in lamiera addossato al capannone non rappresentato in planimetria. Il capannone risulta diviso da una lamiera di altezza di circa cm. 180, con accessi indipendenti per ognuna delle due metà. Si segnala la presenza di un soppalco che corre per l'intera larghezza dell'immobile.

Anche alla luce di quanto depositato a livello edilizio in seguito esposto le si ritiene che vi sia stato un errore grafico consistente nell'aver rappresentato le finestre presenti con la grafica comunemente in uso per le porte.

Infine, la tettoia posta a nord ha una superficie maggiore rispetto a quanto rappresentato.

Il deposito presenta un'altezza minima di 6,27 m e massima di 7,28 m e non 5 m come indicato in planimetria.

Costi previsti per la regolarizzazione: 5.000,00 €

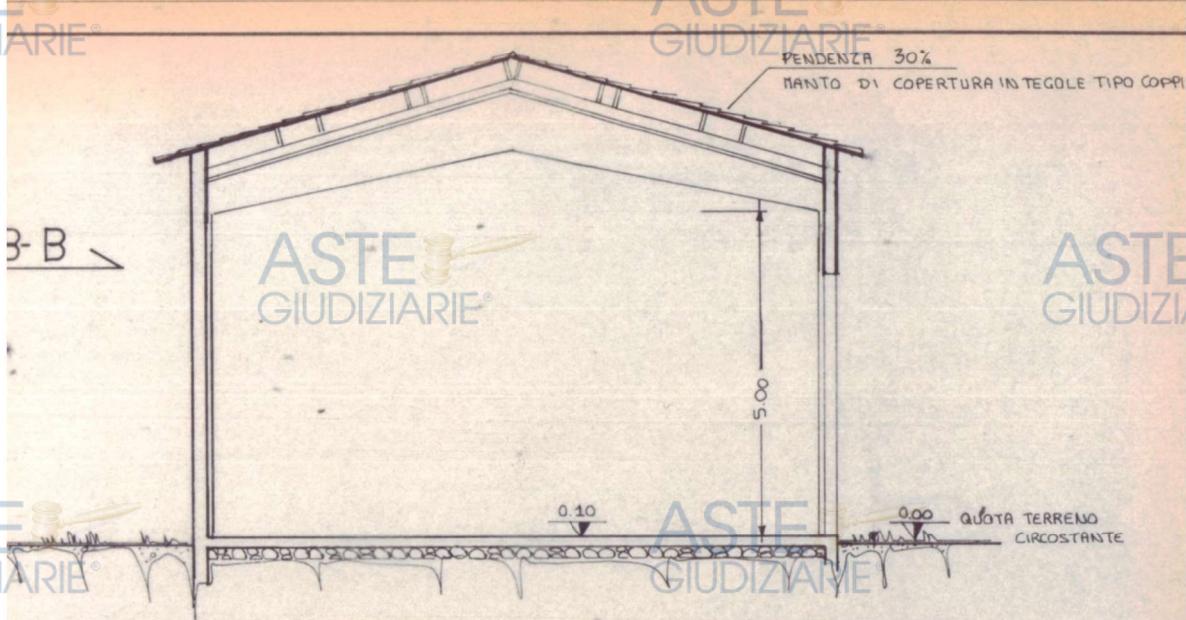
Infine, la tettoia posta a nord ha una superficie maggiore rispetto a quanto rappresentato.

Il deposito presenta un'altezza minima di 6,27 m e massima di 7,28 m negli elaborati è indicata esclusivamente l'altezza sottotrave pari a 5 m.

Costi previsti per la regolarizzazione: 10.000,00 €
