ASTE
GIUDIZIARIE®
CONSULENZA TECNICA D'UFFICIO
PERIZIA DI STIMA
LOTTO UNICO

Procedura ex art. 600 cpc | R.G. n. 6516/2024

A SHEDA SINTETICA LOTTO UNICO

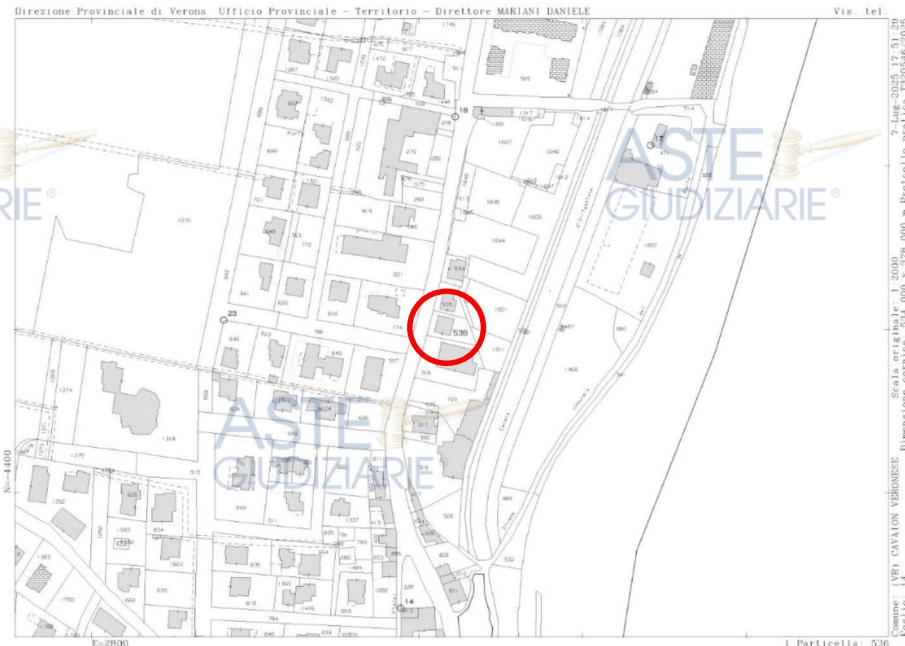
Estratto mappa catastale

Catasto Terreni, comune di Cavaion Veronese (VR), foglio 14, particella 536, ente urbano,
mq 381.

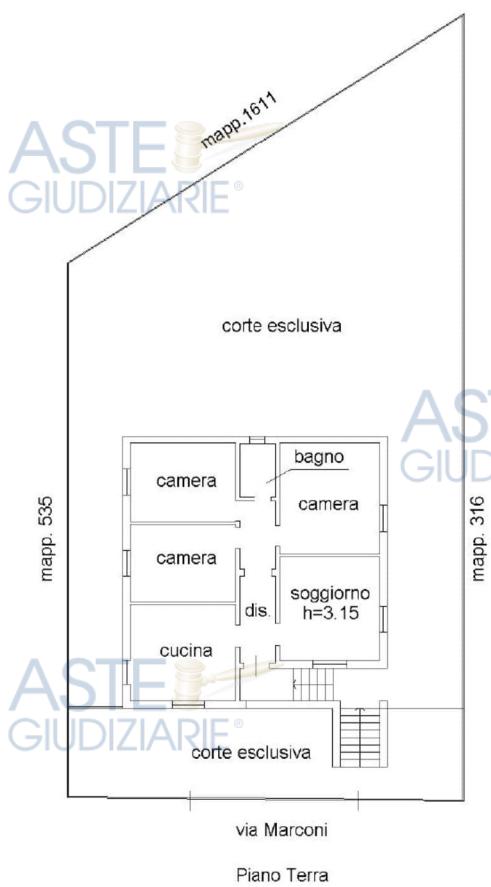
Ultima planimetria in atti

La rappresentazione grafica delle planimetrie catastali coincide con lo stato dei luoghi.

Si specifica però che vi è un errore nel cartiglio d'intestazione delle due planimetrie castali in quanto è riportato il mappale 500 invece che il mappale 536. Trattasi di un mero errore grafico del tecnico che ha redatto le ultime planimetrie in atti che in ogni caso risultano agganciate correttamente alla particella 536. Tale svista può essere attribuita alla variazione per modifica identificativo del 21/11/2014 che ha mutato la particella 500 sub. 1 e 2 in particella 536 sub. 1 e 2.

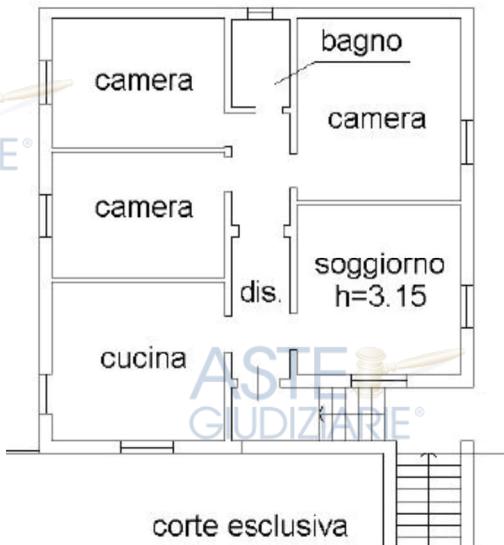
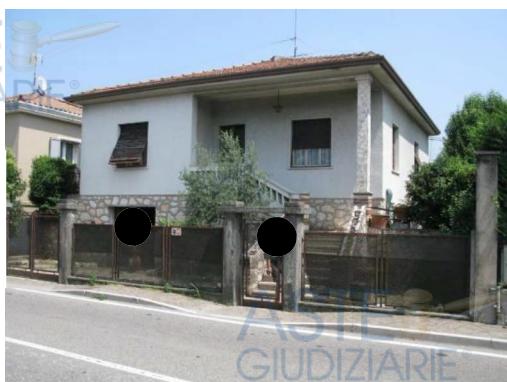
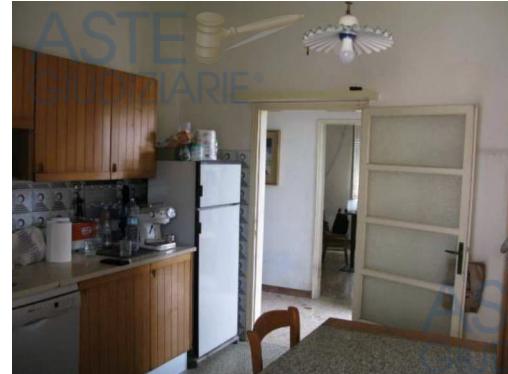
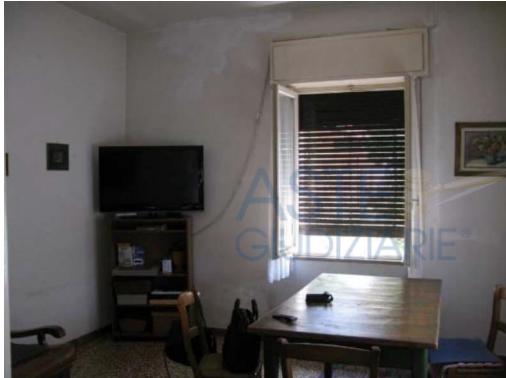
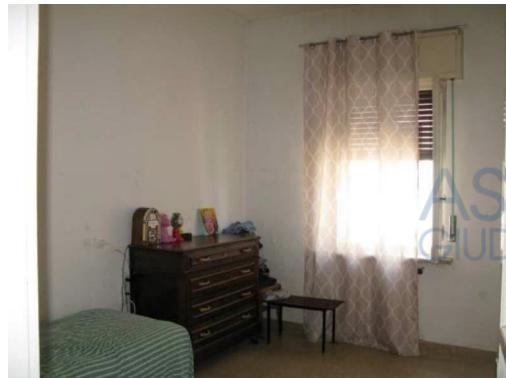
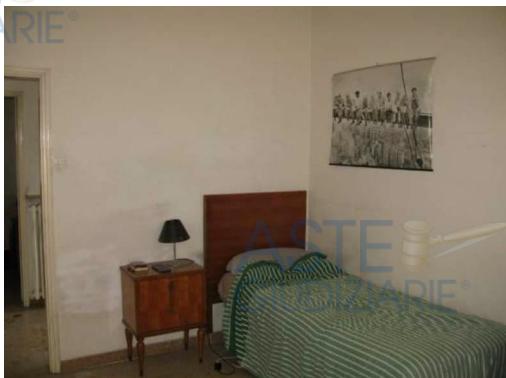
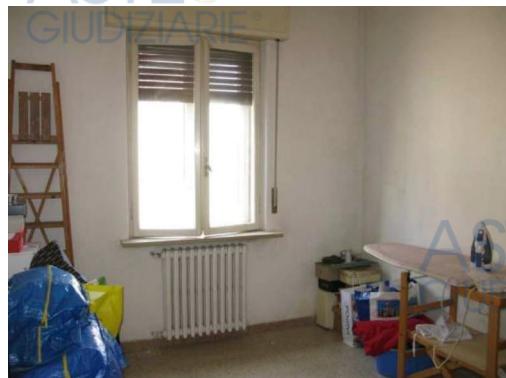
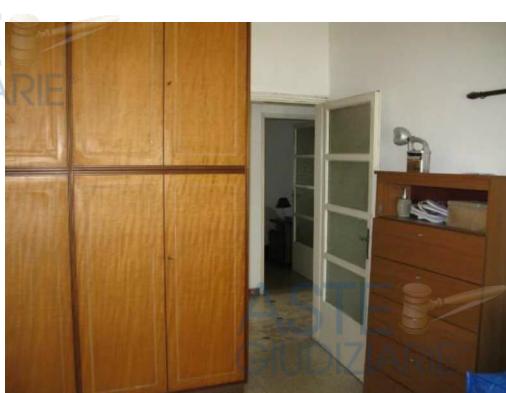
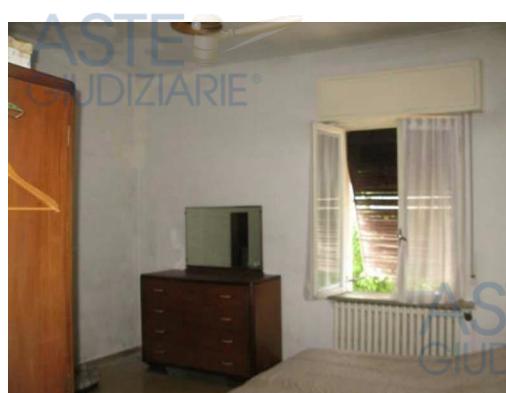
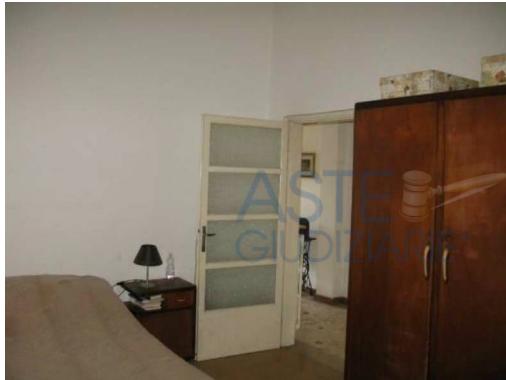
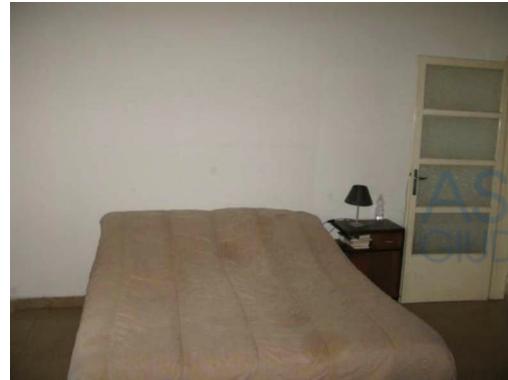
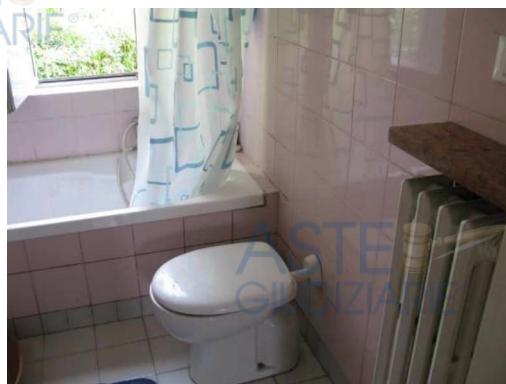
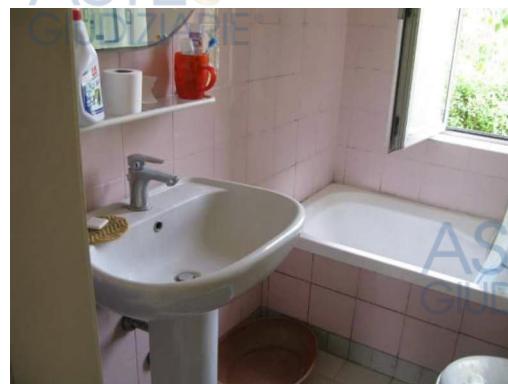
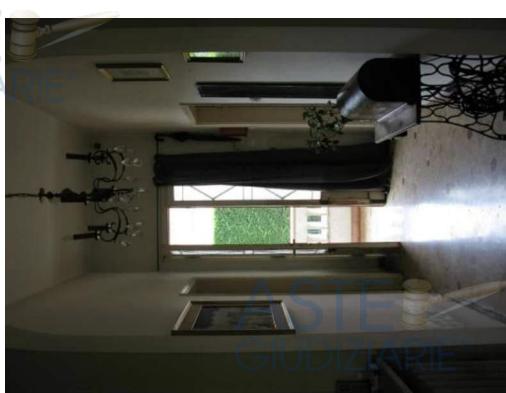
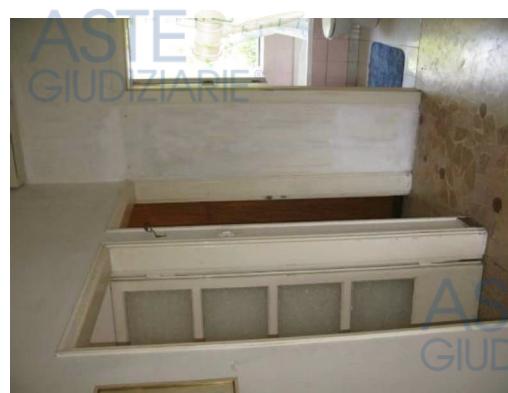
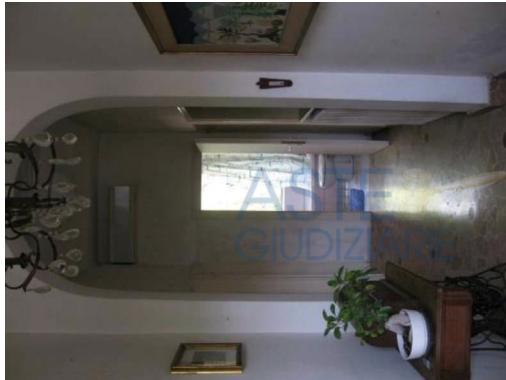
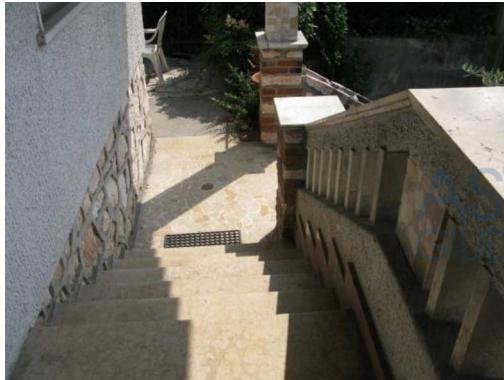
Unità abitativa sub. 1 Trattasi di un immobile unifamiliare disposto su un piano fuori terra di circa mq. 97 (superficie lorda non ragguagliata) con portico di accesso di circa mq 8 in scadenti condizioni conservative e manutentive. L'unità abitativa che affaccia su via G. Marconi è composta da ingresso, disimpegno, cucina, soggiorno, tre camere da letto ed un bagno.

Si precisa che sono state riscontrate in più punti dell'unità abitativa tracce di infiltrazioni d'acqua dalla copertura, nonché tracce di umidità di risalita sulle murature.

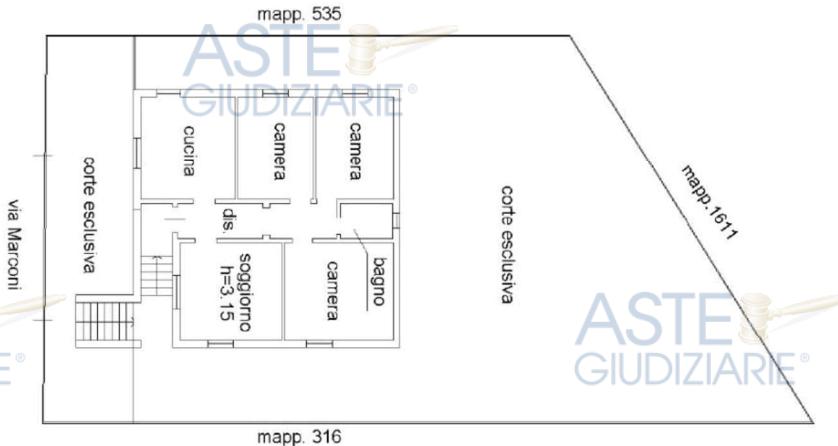
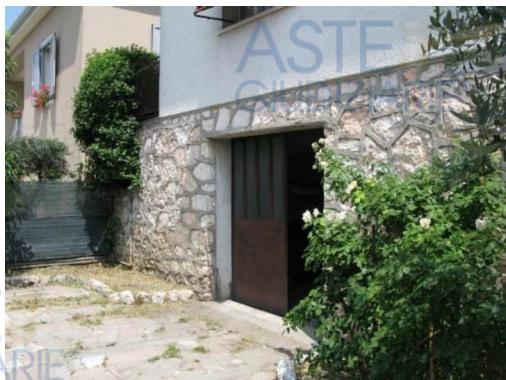
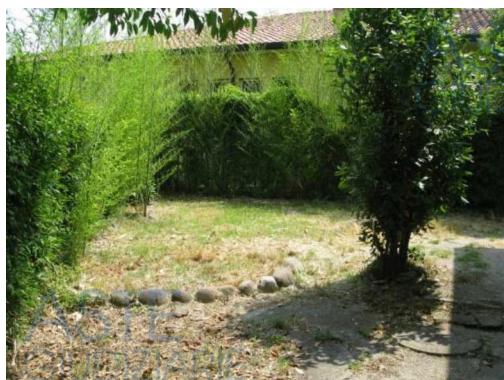
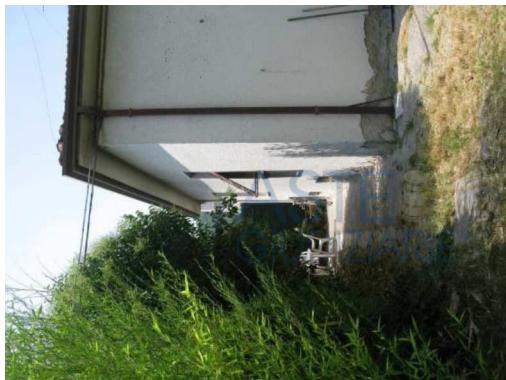
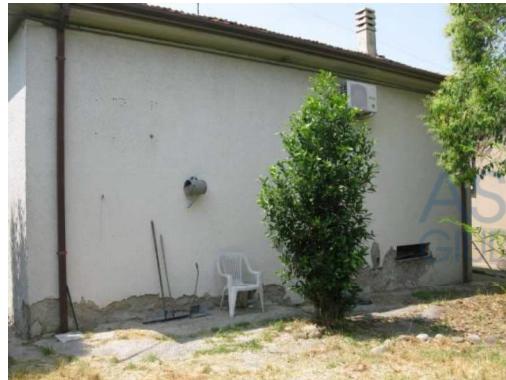
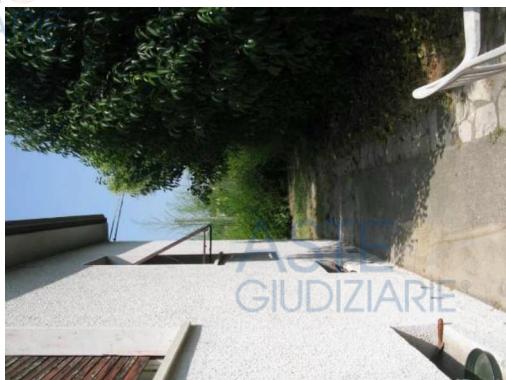
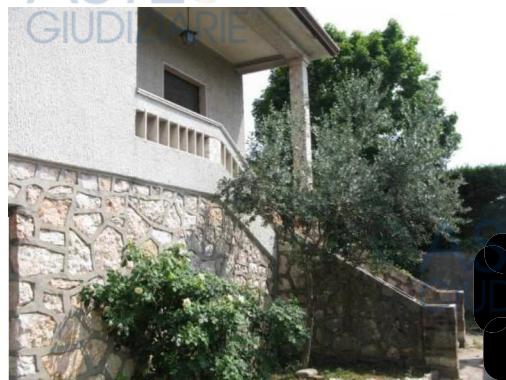
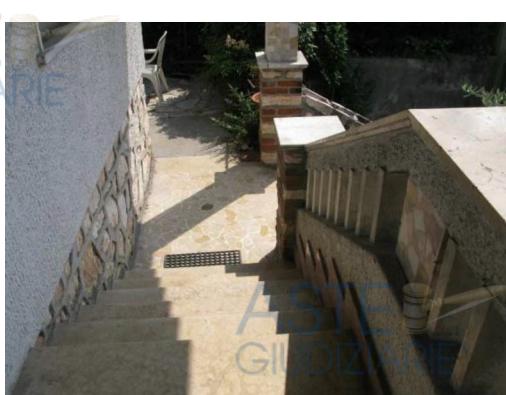
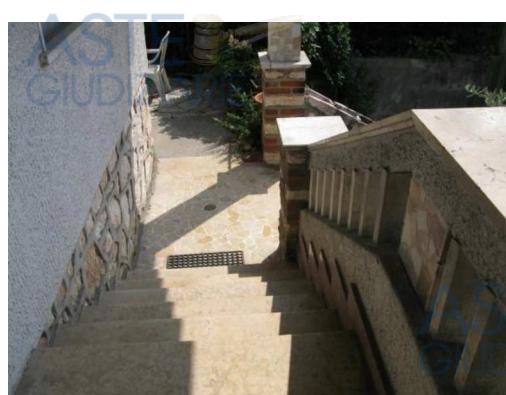
Corte esclusiva sub. 1 circa mq 276 (extra sedime fabbricato - superficie londa non ragguagliata): trattasi di giardino privato recintato in parte pavimentato ed in parte a verde.

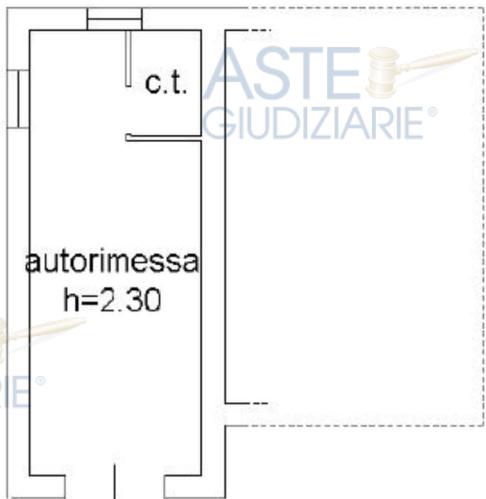
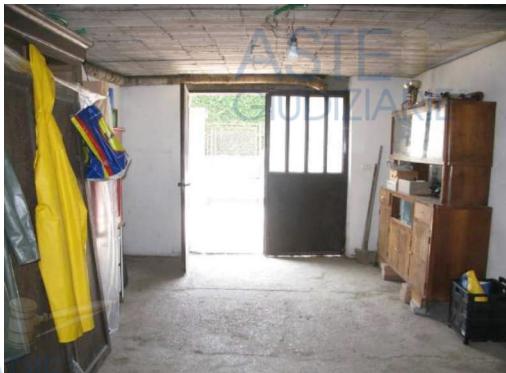
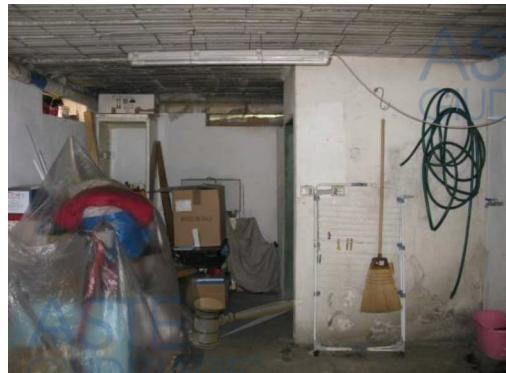
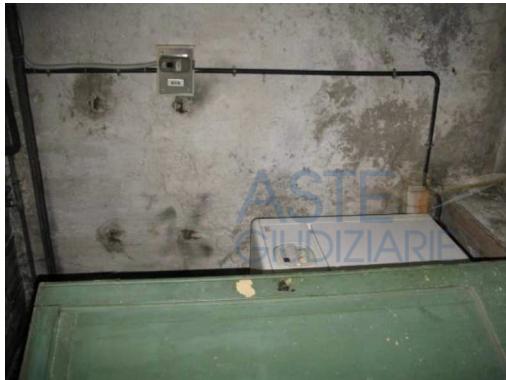
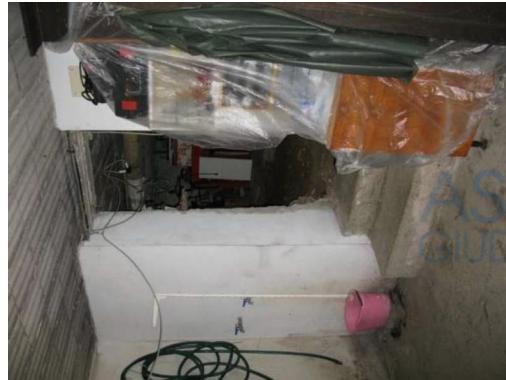
Autorimessa + centrale termica sub. 2 Trattasi di un'autorimessa al piano seminterrato con accesso dalla corte esclusiva dell'unità immobiliare sub. 1 di circa mq. 45 (superficie linda non ragguagliata) in scadenti condizioni conservative e manutentive.

Si precisa che le murature presentano tracce di umidità di risalita.

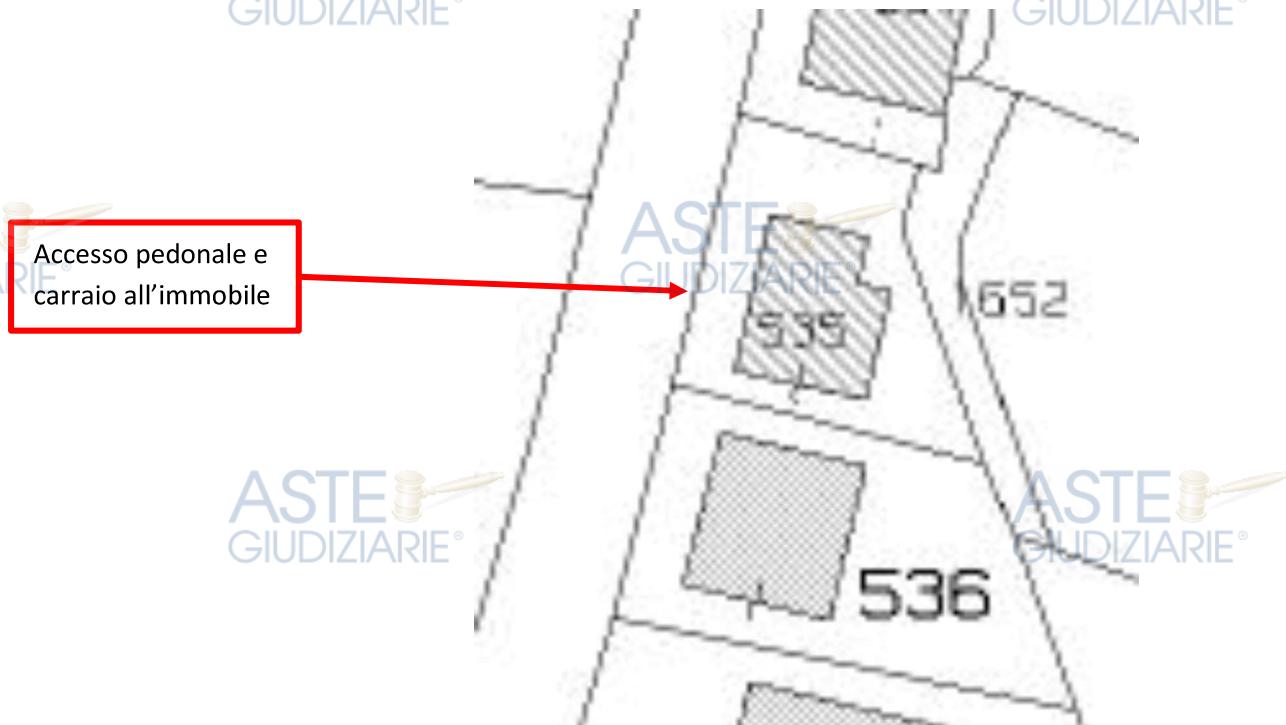
L'accesso all'immobile avviene da via G. Marconi con un cancello pedonale ed uno carraio. L'autorimessa (sub. 2), collocata urbanisticamente al piano seminterrato, è di fatto realizzata alla quota del piano stradale. Per accedere invece all'unità abitativa (sub. 1) è necessario percorre un vialetto d'ingresso, facente parte della corte esclusiva dello stesso sub. 1, e salire una scala in parte coperta da un portico.

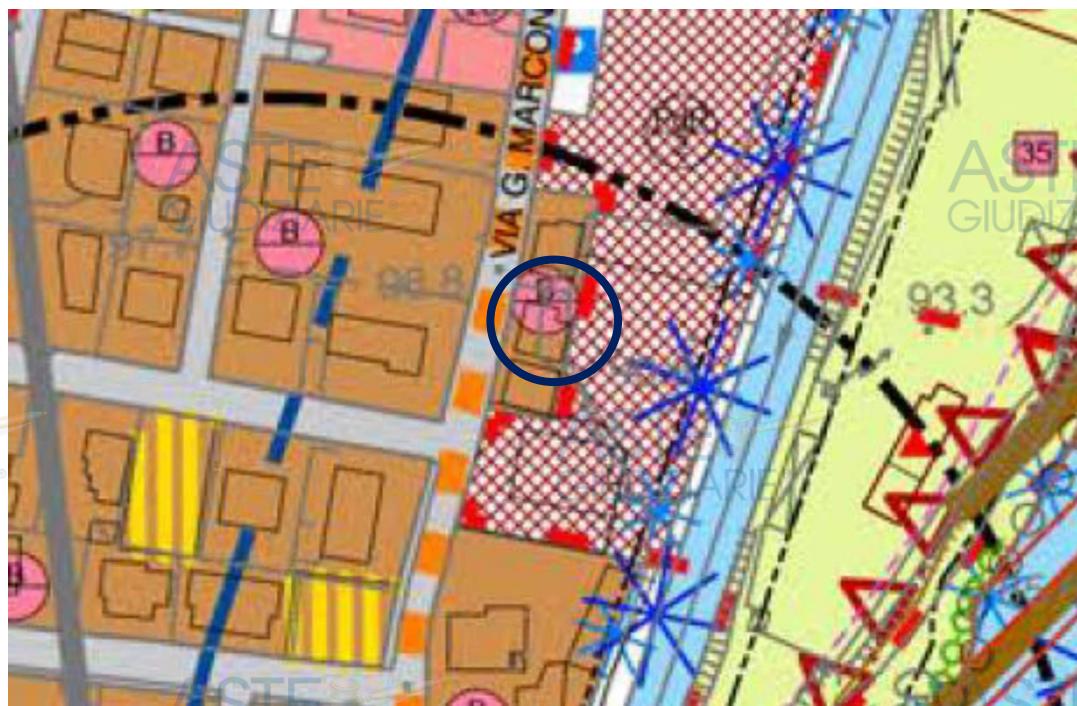
Dall'estratto del Piano degli Interventi del Comune di Cavaion Veronese (VR) si evince che l'intero lotto ricade in **Zona B: zona residenziale di attuale urbanizzazione o di completamento (art. 73)** ed è soggetto ai seguenti vincoli:

- Tavola 1 “Carta dei Vincoli e della Pianificazione Territoriale”
 - Art. 38 Pozzi di prelievo per uso potabile/Fascia di rispetto
 - Art. 28 Vincolo sismico O.P.C.M. 3519/2006 (intero territorio comunale)
 - Art. 31 Piano Area Garda-Baldo (intero territorio comunale)
- Tavola 3 “Carta delle Fragilità”
 - Art. 8.1 Aree idonee
 - Art. 8.4 Fascia di tutela dei corsi d'acqua
- Tavola 4 “Carta degli Ambiti Territoriali Omogenei e della Trasformabilità”
 - Art. 9.1 Ambiti di urbanizzazione consolidata a prevalente destinazione residenziale
